ZPRÁVA Z INSPEKCE NEMOVITOSTI

Alšova 283, Lužec nad Vltavou, okres
Mělník

Typ inspekce: **Standard**
2020-05-21 10:00:00

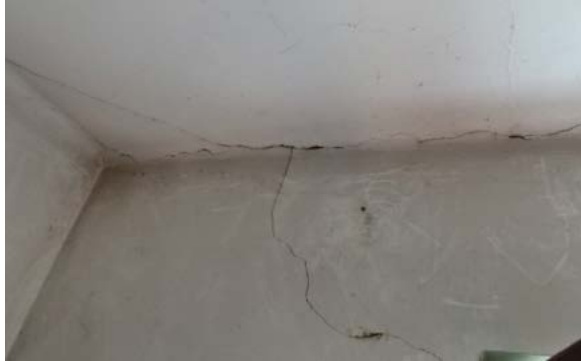
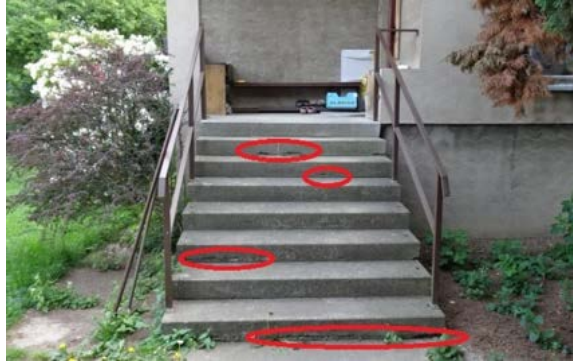
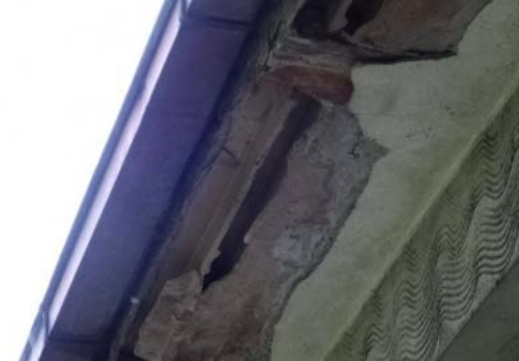
Č.závady	Položka	Zjištěná závada	Kategorie závady	Návrh opravy	Odhad nákladů
2.	Svislé nosné konstrukce	Jižní štít - na fasádě je patrná svislá prasklina, která se propisuje i do pokoje v podkroví.	Nutná oprava	Zednická oprava.	1 900 Kč
3.	Vodorovné nosné konstrukce, schodiště	Římsa nad verandou - podhled degradován v důsledku zatékání. Vložky Hurdis popraskané, vypadané.	Nutná oprava	Např. vložení trapézových plechů do ocelových nosníků a dobetonování.	12 000 Kč
4.	Základy a sokly	Sokly - chybí konečná úprava povrchu.	Nutná oprava	Obložení soklu, nebo úprava soklovou omítkou.	36 000 Kč

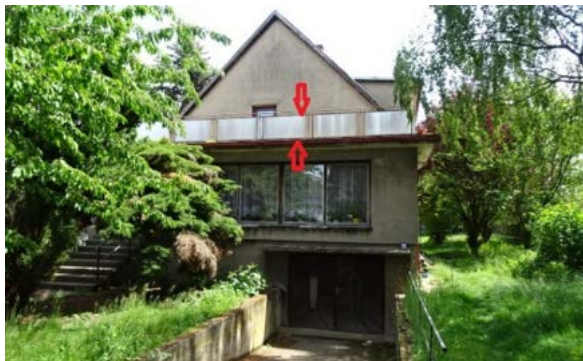
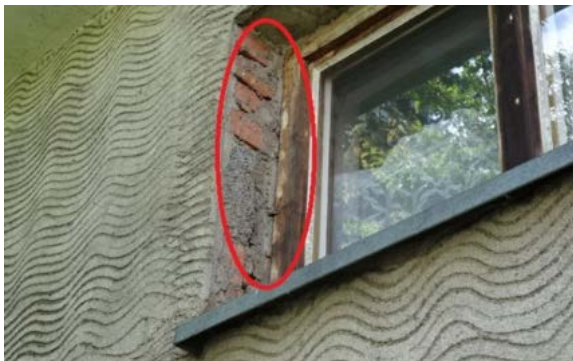
Č.závady	Položka	Zjištěna závada	Kategorie závady	Návrh opravy	Odhad nákladů
5.	Lodžie, balkony, terasy	Terasa u OP - chybí nášlapná vrstva.	Nutná oprava	Nová podlaha, např. dřevoplastová prkna.	7 200 Kč
6.	Lodžie, balkony, terasy	Terasa nad verandou - nízké a zkorodované zábradlí.	Nutná oprava	Výměna zábradlí.	24 000 Kč
7.	Lodžie, balkony, terasy	Terasa u OP - zkorodované zábradlí.	Nutná oprava	Výměna zábradlí.	12 000 Kč

Č.závady	Položka	Zjištěna závada	Kategorie závady	Návrh opravy	Odhad nákladů
8.	Fasáda	Fasáda - poškozené menší části fasády.	Nutná oprava	Zednická oprava.	8 000 Kč

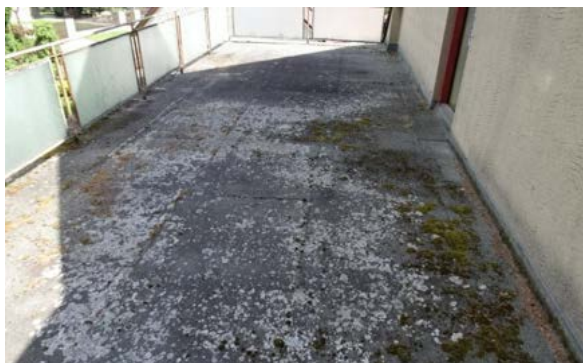
Č.závady	Položka	Zjištěna závada	Kategorie závady	Návrh opravy	Odhad nákladů
9.	Hydroizolace	Terasa nad verandou - živičná krytina na hranici životnosti.	Nutná oprava	Nová vrstva krytiny z živičných pásů.	28 000 Kč
10.	Hydroizolace	Terasa u obývacího pokoje - betonová deska terasy je bez izolace.	Nutná oprava	Hydroizolace celé desky.	8 400 Kč
11.	Tepelné izolace	Strop nad verandou - nedostatečná izolace.	Nutná oprava	Izolace stropu z interiéru.	16 800 Kč
12.	Tepelné izolace	Plochá střecha nad pokoji v podkroví - nedostatečná izolace.	Nutná oprava	Izolace střechy mezi trámy foukanou izolací.	10 200 Kč

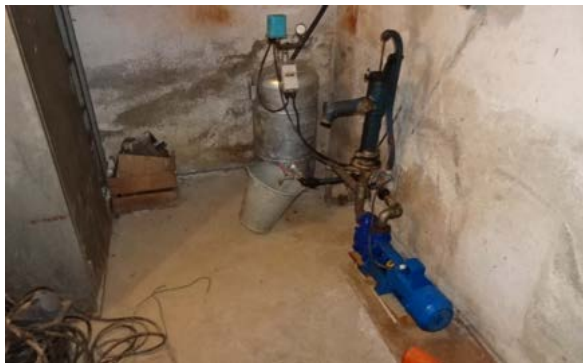
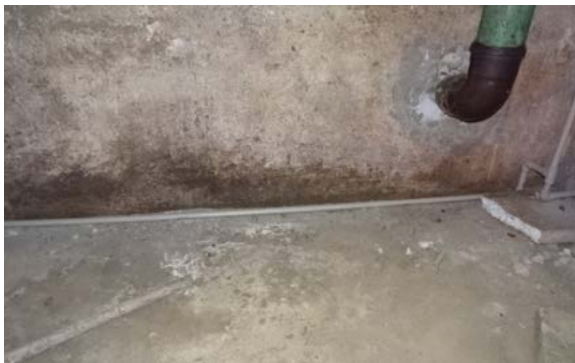
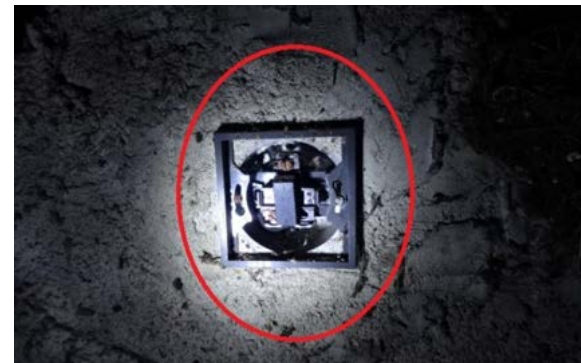
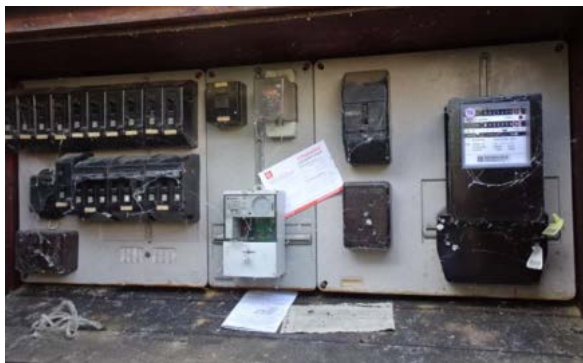
Č.závady	Položka	Zjištěna závada	Kategorie závady	Návrh opravy	Odhad nákladů
13.	Elektroinstalace	Půda - u vypínače na půdě chybí kryt (nad poklopem do půdního prostoru u severního štítu).	Nutná oprava	Doplnění krytu.	200 Kč
14.	Vodovod	Rozvody vody - jsou původní, ocelové, zanesené.	Nutná oprava	výměna rozvodů po celé budově.	42 000 Kč

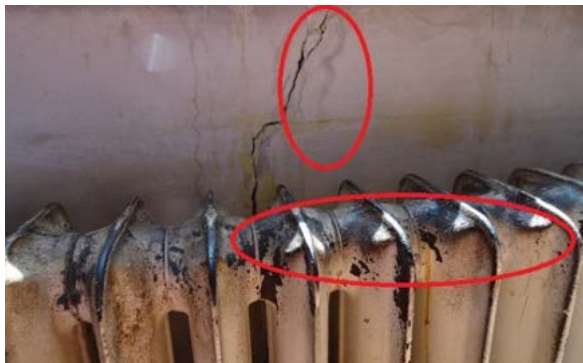
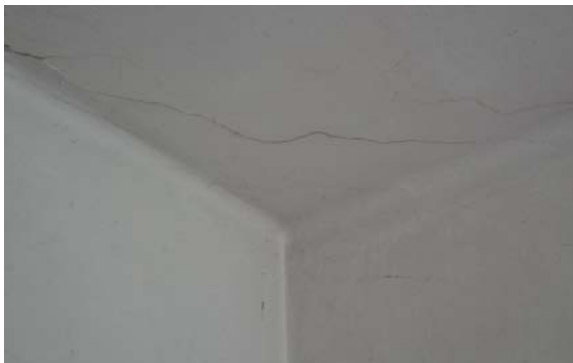
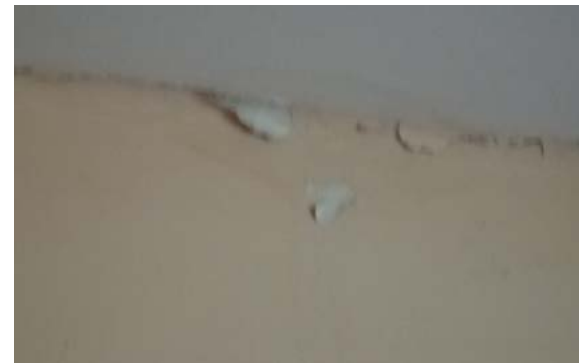
Č.závady	Položka	Zjištěna závada	Kategorie závady	Návrh opravy	Odhad nákladů
16.	Povrchy	OP - prasklina na stěně s kuchyní.	Nutná oprava	Zednická oprava.	400 Kč

Č.závady	Položka	Zjištěná závada	Kategorie závady	Návrh opravy	Odhad nákladů
17.	Povrchy	Pokoj v podkroví jih - prasklina ve štítu.	Nutná oprava	Zednická oprava.	800 Kč
18.	Povrchy	Pokoj v podkroví - prasklina pod oknem nad radiátorem.	Nutná oprava	Zednická oprava.	400 Kč
19.	Povrchy	Hala v podkroví - prasklina v omítce komínového tělesa.	Nutná oprava	Zednická oprava.	400 Kč
20.	Povrchy	Pokoj v podkroví západ - prasklina ve styku stěna - strop.	Nutná oprava	Zednická oprava.	800 Kč
21.	Povrchy	Všeobecně - nátěry ocelových zárubní	Nutná oprava	Nové nátěry zárubní.	7 400 Kč
22.	Povrchy	Všeobecně - malby v celém domě.	Nutná oprava	Nová výmalba.	31 000 Kč
23.	Povrchy	Všeobecně - nátěry radiátorů.	Nutná oprava	Nové nátěry radiátorů.	9 600 Kč

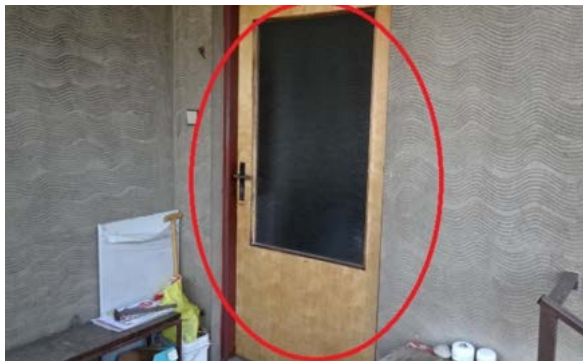
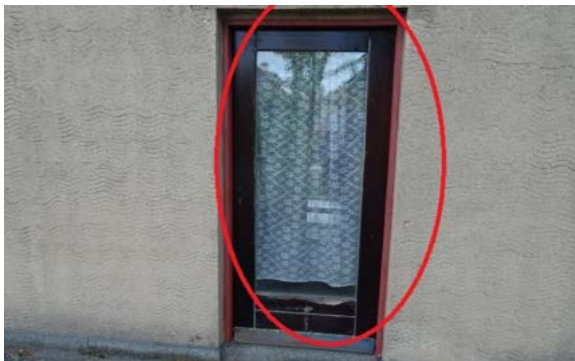
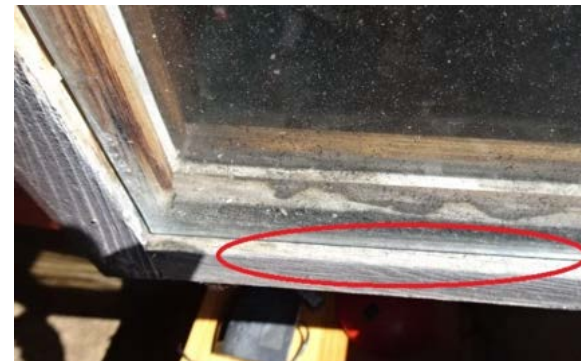
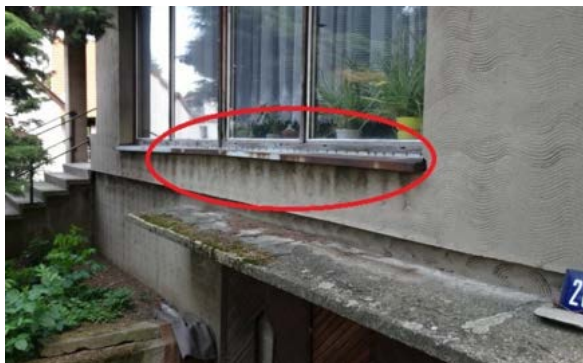
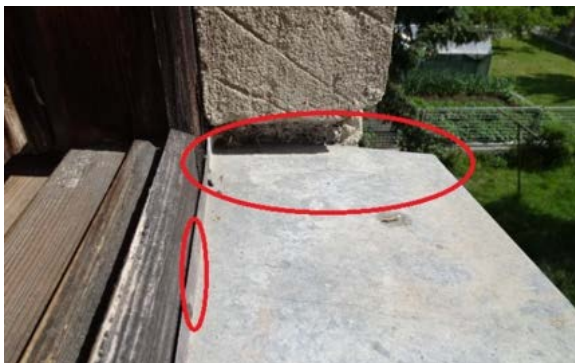
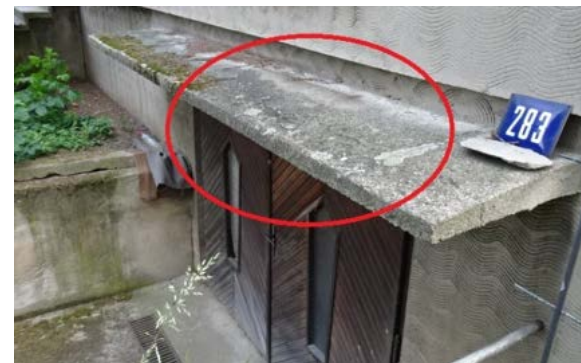
Č.závady	Položka	Zjištěna závada	Kategorie závady	Návrh opravy	Odhad nákladů
24.	Dveře	Vstupní dveře - nejsou určeny do exteriéru.	Nutná oprava	Výměna dveří 2ks.	38 000 Kč

Č.závady	Položka	Zjištěna závada	Kategorie závady	Návrh opravy	Odhad nákladů
25.	Okna	Zchátralá okna.	Nutná oprava	Výměna oken včetně parapetů před zateplením budovy.	280 000 Kč
26.	Okna	Chybí parapet u schodišťového okna ze skleněných tvárnic.	Nutná oprava	Viz předchozí.	0 Kč
27.	Okna	Chybí oplechování římsy nad vraty do garáže.	Nutná oprava	Doplnění oplechování.	1 200 Kč

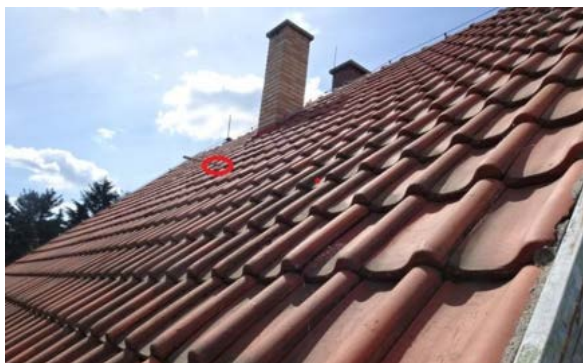
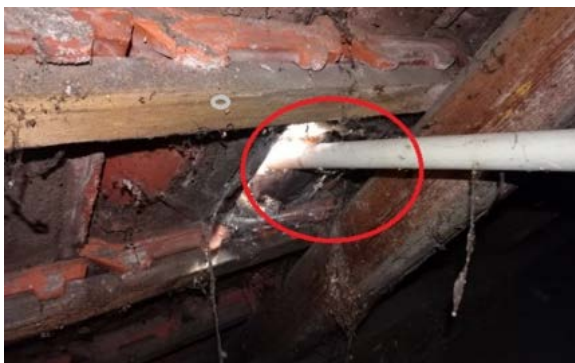
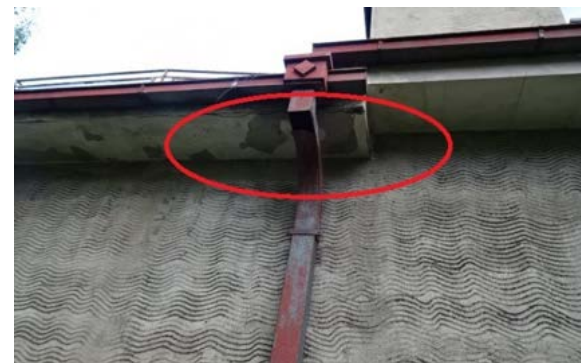
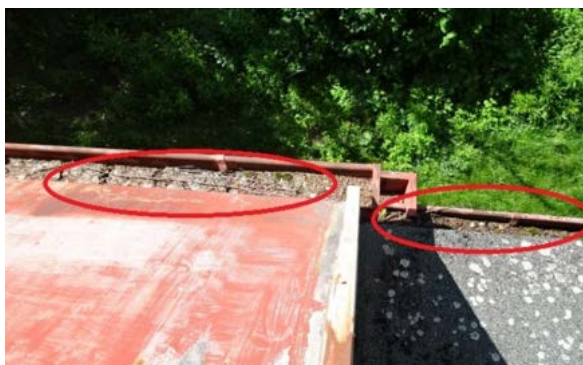
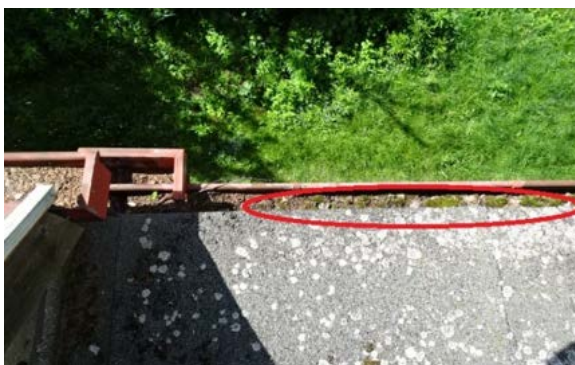
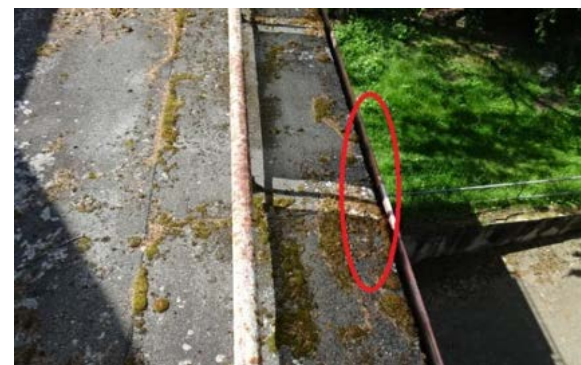
Č.závady	Položka	Zjištěna závada	Kategorie závady	Návrh opravy	Odhad nákladů
29.	Okapy	Okapy a svody - havarijní stav.	Nutná oprava	Výměna okapů a svodů.	48 000 Kč

Č.závady	Položka	Zjištěna závada	Kategorie závady	Návrh opravy	Odhad nákladů
30.	Střecha	Přepad z expanzní nádoby na půdě je vyveden otvorem v tašce bez jakéhokoliv utěsnění - možnost zatékání.	Nutná oprava	Utěsnění tmelem, nebo výměna za tašku s prostupem.	1 200 Kč
31.	Střecha	Klempířské prvky - neudržované, bez nátěrů, za hranicí životnosti.	Nutná oprava	Výměna oplechování.	26 400 Kč
32.	Střecha	Dřevěné podbití ve štítech - neudržované, bez nátěrů, za hranicí životnosti.	Nutná oprava	Výměna podbití.	9 600 Kč

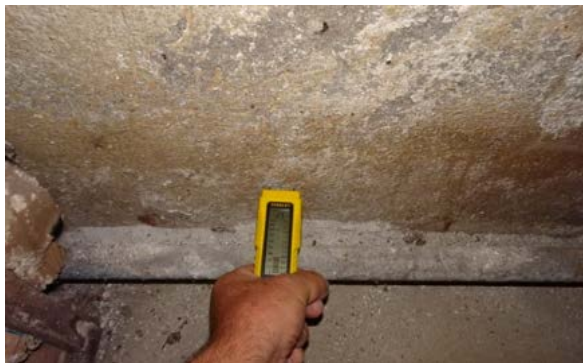
Vlhkost byla zjištěna pouze v suterénu na obvodových zdech, vždy nad podlahou, nejvýše však do výšky max. 1 m. Omítky nejsou zatím poškozené, jsou celistvé. Měřeno přístrojem STANLEY STH77030, přičemž hodnoty do 0,8% jsou brány jako suché zdivo. V místnosti vedle schodiště (původně sklad uhlí) naměřena vysoká vlhkost 1,8 až 2%, pod schody rovněž, v místnosti, kde je umístěno čerpadlo a tlaková nádrž na vodu, naměřena zvýšená vlhkost 1,2%.

Č.závady	Položka	Zjištěná závada	Kategorie závady	Návrh opravy	Odhad nákladů
33.	Měření vlhkosti	Suterén - naměřena zvýšená až vysoká vlhkost.	Nutná oprava	Výměna okapů a svodů, odvod vody z dešťových svodů od budovy, oprava okapových chodníčků.	44 000 Kč
