POSOUZENÍ STABILITY OBJEKTU č.p. 67,
BÍLSKO – ÚDRNICE

Dne 16.5.2018 proběhla prohlídka stavby RD č.p. 67 v Bílsku – Údrnice na základě objednávky pana Tomáše Kopeckého. Jedná se o zděný patrový dům o půdorysných rozměrech cca 10x10 m bez uvažování přistavěných částí. Dle vyjádření majitele objektu je dům založen do nezámrazné hloubky na poloskalním podloží tvořené křídovým souvrstvím slínů a slínovců (zdroj Geofond ČR).

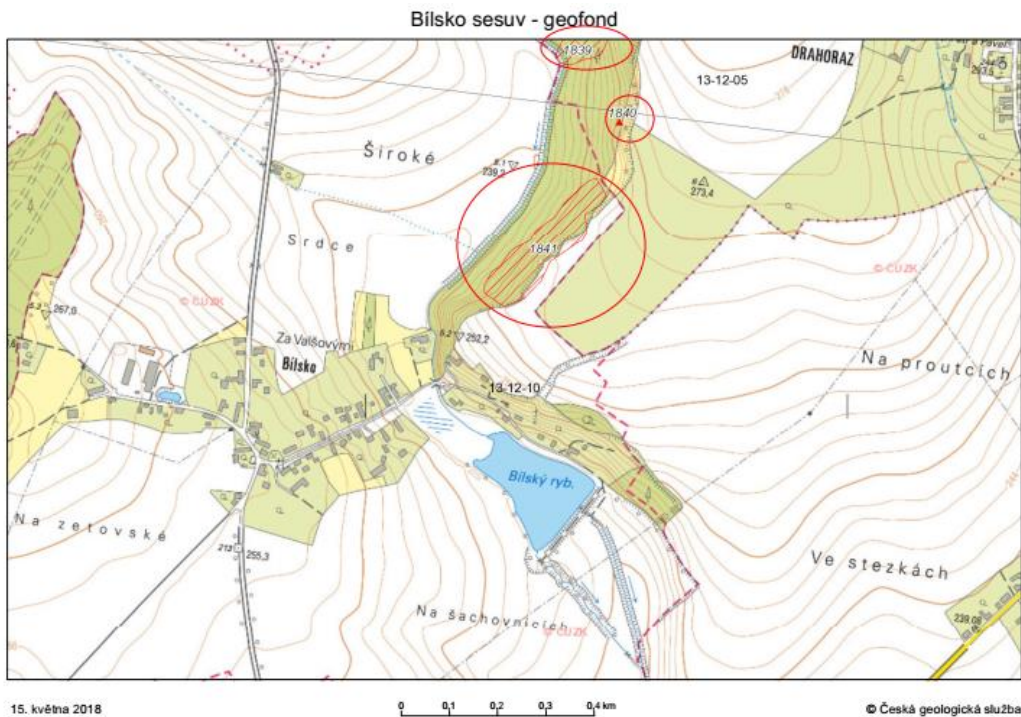
Obrázek 3 - Aktivní sesuvné oblasti v blízkosti RD č.p. 67 (Geofond ČR)

Danou oblast je možné označit jako potenciálně sesuvnou. Podložní horniny jsou velmi málo propustné, kvartérní vrstvy jsou tvořeny eluvem slínů a slínovců, tedy zeminami charakteru jílu.

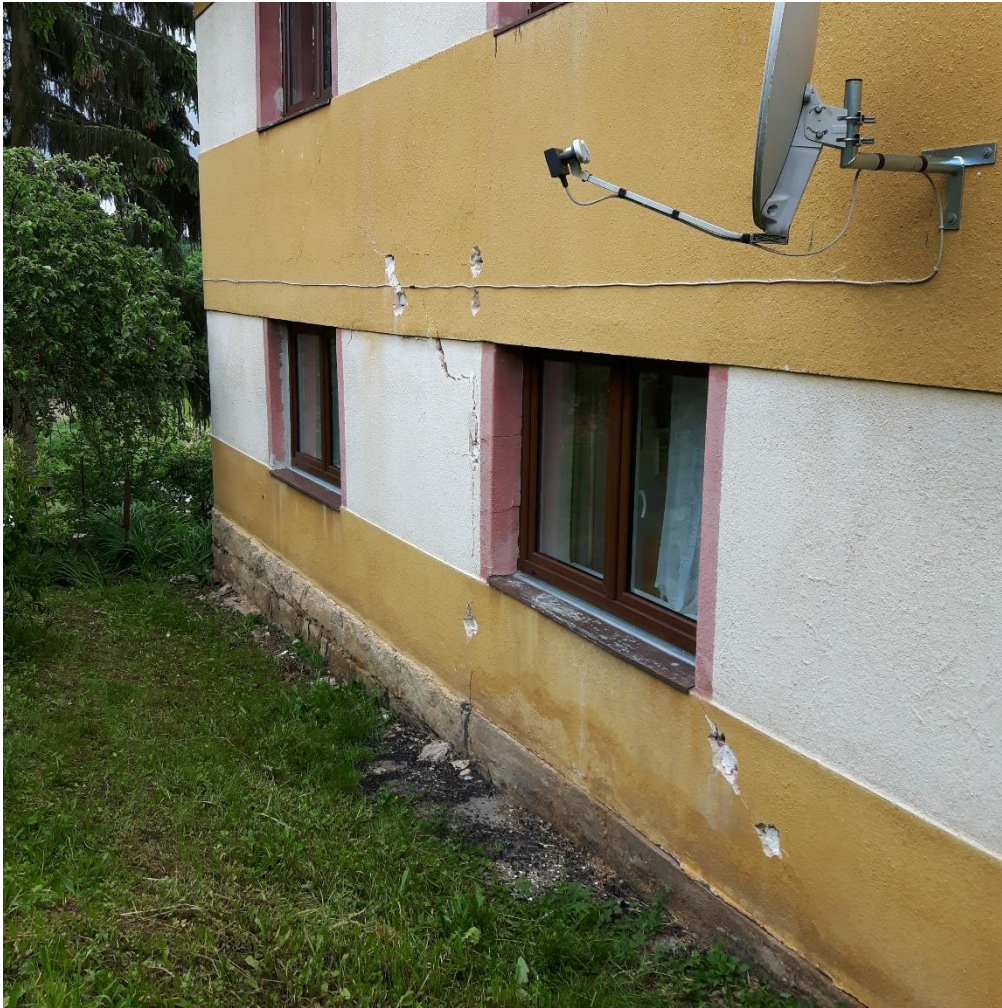
Obrázek 4 - Pohled na štítovou zeď

Technický stav objektu jako celku je dobrý a odpovídá stáří objektu. Jako problematický se jeví stav štítové zdi v pohledu ze zahrady a střední nosné zdi k ní přiléhající, kde je značný projev diagonálních trhlin různé šířky.

Generální směr trhlin při pohledu na objekt ze zahrady je orientován zprava do leva, ve střední části je zeď vyboulena odhadem o 20-30 mm.

Z charakteru porušení je zjevný pokles celé štítové zdi, který navíc vykazuje značnou nerovnoměrnost s prosedáním ve střední části zdi.

Doporučuji postupně v 6 krocích prohloubit základy objektu, a to v rozsahu celé porušené štítové stěny a přilehlého rohu ve spodní části objektu. Kroky jsou na příloze očíslovány 1 až 6 s délkou záběru vždy maximálně 2,0 m.

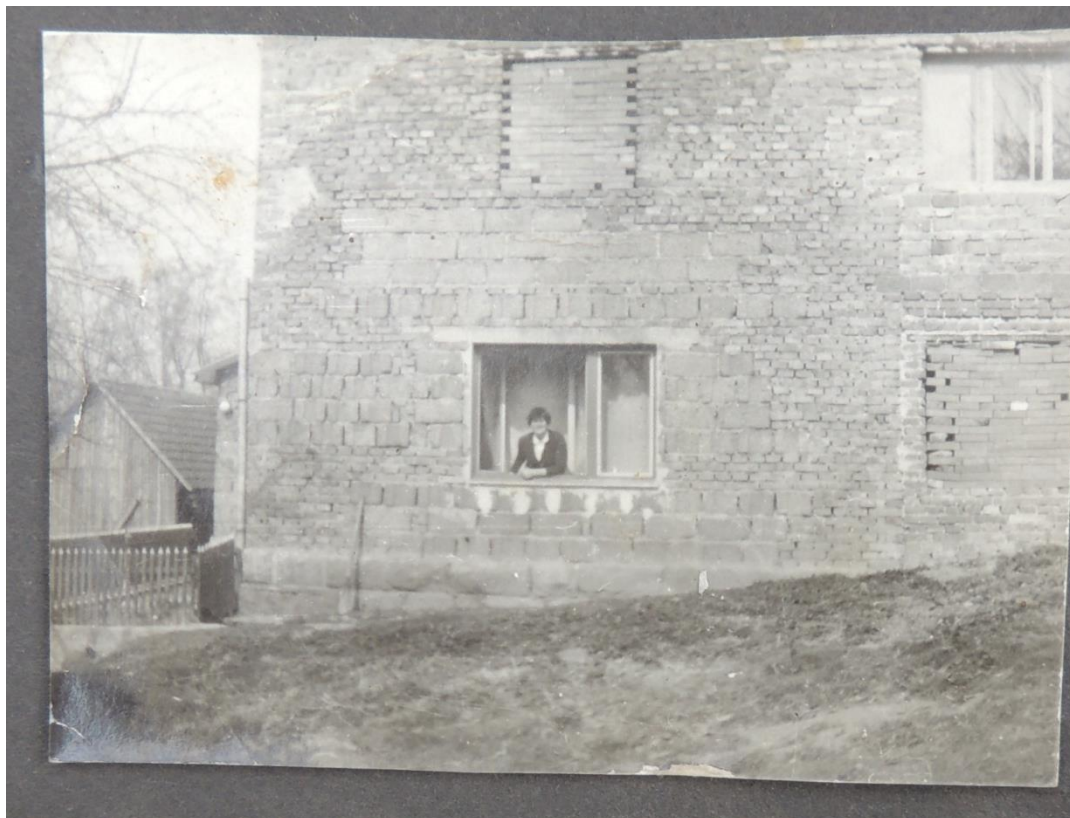
Obrázek 6 - Historický pohled na štítovou zed'

Dle historických fotografií (Obrázek č.6) není objekt v místě stropní konstrukce svázán ztužujícím věncem, zdivo je kombinace cihelného zdiva a bloků.

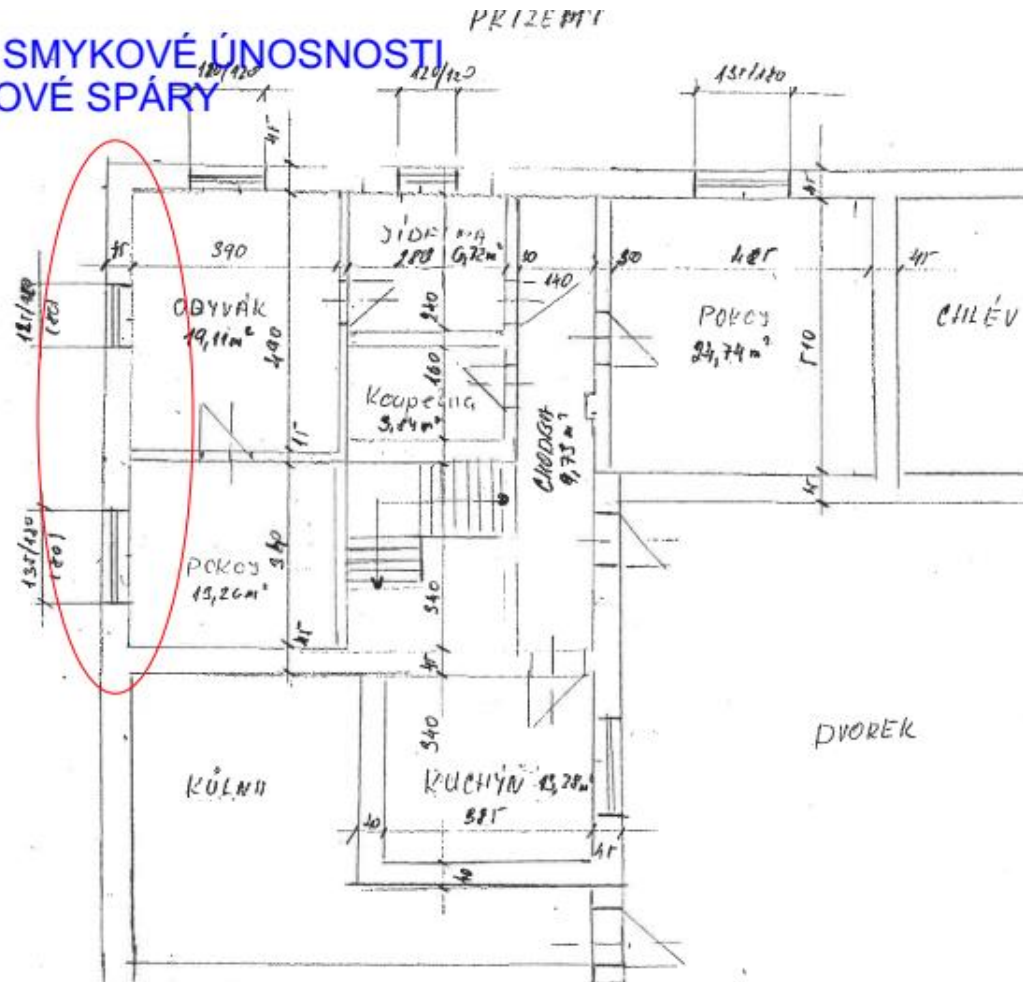
Obrázek 7 - Místo vyčerpání smykové únosnosti základové spáry

Příčin vzniku situace je více, ale tou určující pro daný stav je vyčerpání smykové únosnosti v základové spáře ve štítové a v části střední nosné zdi.

- Vlhkost (podmáčení) zeminy v úrovni základové spáry
 - Povrchové vody nejsou organizovaně svedeny a z celé plochy svahu nad objektem a přilehlého svahu se dlouhodobě vsakují pod úroveň terénu
 - Historicky realizovaná drenáž podél štítové zdi bude jistě nefunkční (přerušená, zanesená) a dnes má zcela opačnou funkci, slouží jako prostor (kolektor) zadržení vody
- Nedostatečná hloubka a tuhost základové konstrukce
- Nedostatečná tuhost konstrukce domu, absence ztužujících prvků (věnec, tuhá stropní konstrukce)

1. Prohloubení základů a zvýšení jejich tuhosti.
2. Vyřešit problematiku povrchových a podpovrchových vod.
