Popis současného stavu:

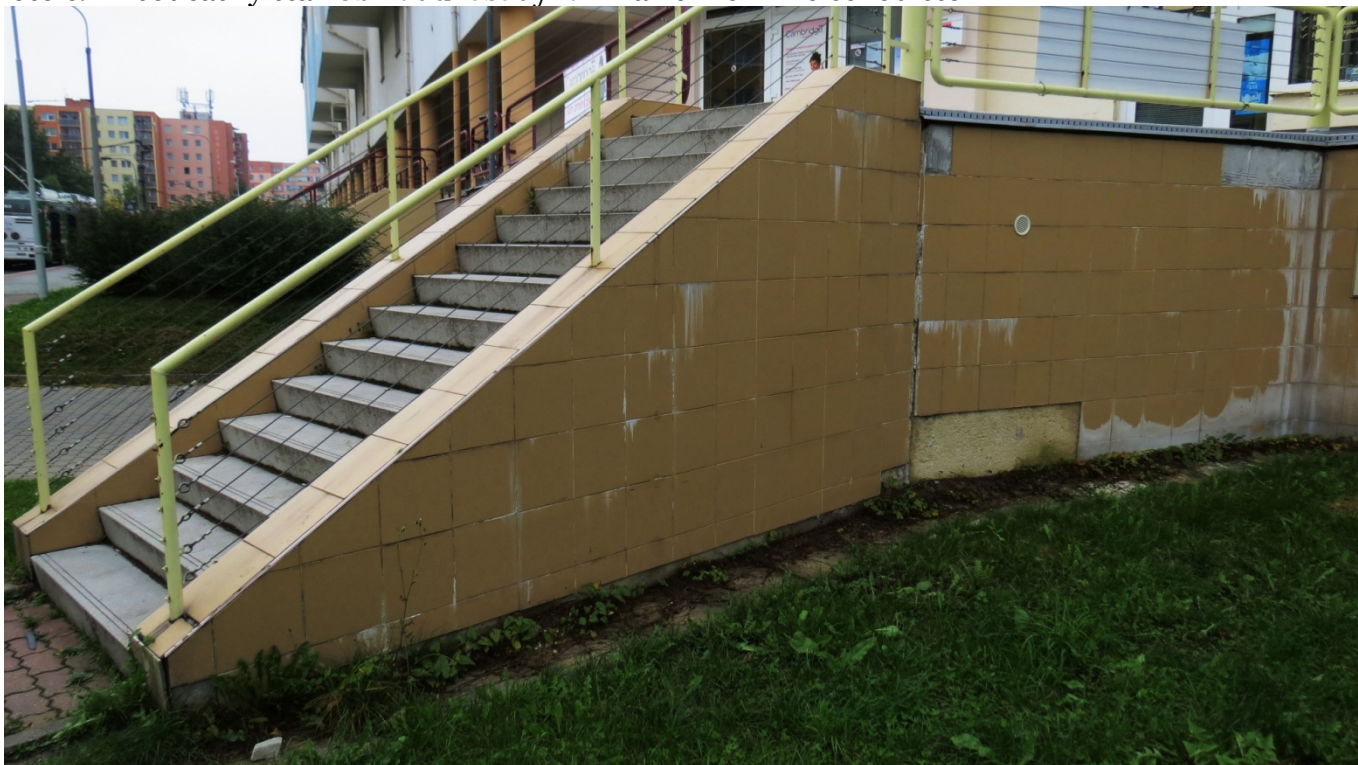
V důsledku nekvalitně provedených prací a částečně jako důsledek zatékání srážkové mezi obklad a svislou železobetonovou konstrukcí dochází k odlupování keramických dlaždic na fasádě I. podzemního podlaží bytového domu a venkovního schodiště. Odlupování keramických dlaždic se neprojevuje celoplošně, ale lokálně. Některé keramické obkladačky se pádem rozbily, některé odlupující se jsou pro opravu použitelné.

foto č. 1 - současný stav obkladu fasády I. PP a venkovního schodiště

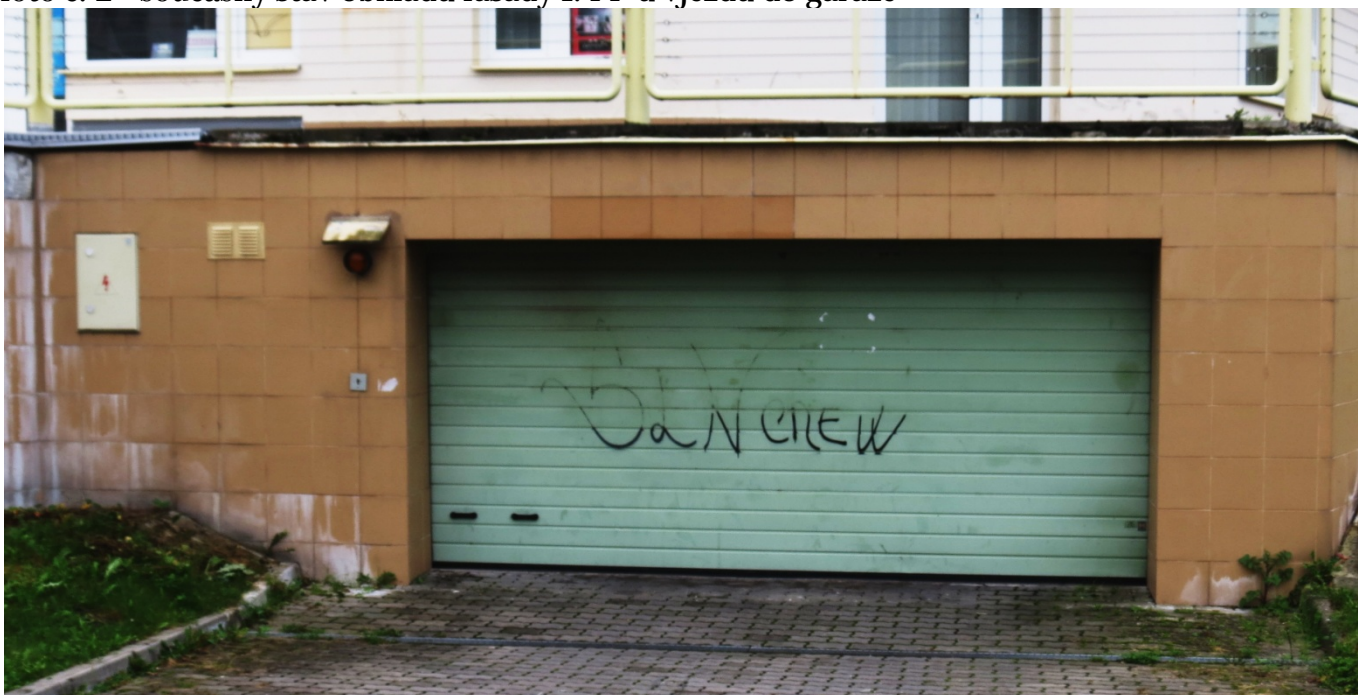
foto č. 2 - současný stav obkladu fasády I. PP u vjezdu do garáže
