Na základě poptávky pana Jakuba Pionteka byl dne 11.03.2016 proveden stavebně technický průzkum střešní konstrukce dvorního objektu u domu Jirsíkova 4, Praha 8.

SONDY DO STŘEŠNÍ KONSTRUKCE

Jirsíkova 540/4, Praha 8 - dvorní objekt

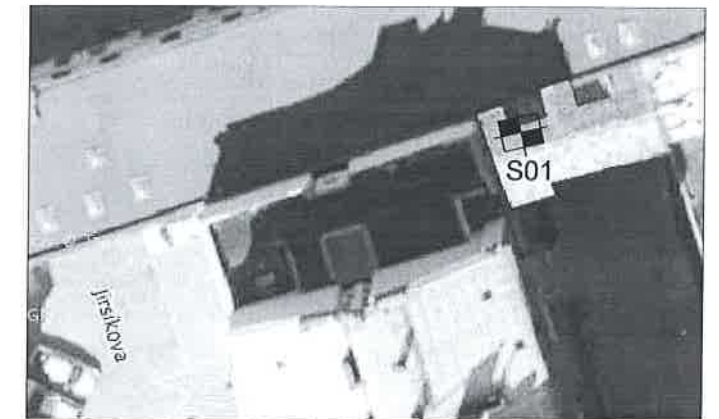
Hydroizolační souvrství tvoří několik vrstev asfaltových lepenek, na povrchu je asfaltový pás- oxidované asfalty bez posypu. Povrch asfaltového pásu je značně degradovaný. Podkladní vrstvy- beton a násyp jsou vlhké. Nosnou konstrukcí je bedničkový strop. Kvalitu betonu nosné desky lze označit za dobrou. V sondě S01 byla zastižena i výztuž desky. Podrobně jsou skladby v sondách zakresleny v příloze 01

ZÁPADNÍ STRANA (u sousedního dvorního objektu)

- HYDROIZOLACE, SOUVRSTVÍ ASFALTOVÝCH PÁSŮ, tl. cca 20mm
 - ŠKVÁROBETON 70 mm
 - SUŤOVÝ NÁSYP 70 mm - VLHKÝ
 - HORNÍ BETONOVÁ DESKA 90 mm
 - BEDNĚNÍ BETONOVÉ DESKY- PRKNO 15 mm
 - VZDUCHOVÁ MEZERA cca 170 mm
 - HORNÍ HRANA BETONOVÉ DESKY (podhledová deska, bedničkový strop)
- SUŤOVÝ NÁSYP JE VLHKÝ
- ASFALTOVÝ PÁS DEGRADOVANÝ OXIDACÍ
- BEDNIČKOVÝ STROP

Lze doporučit kompletní rekonstrukci střechy, neboť krytina je na konci životnosti a vlhký násyp nezajišťuje žádnou tepelně izolační funkci střešního pláště. V bytě pod střechou může docházet k tvorbě plísní, každopádně zde budou značné tepelné ztráty střešní konstrukcí.

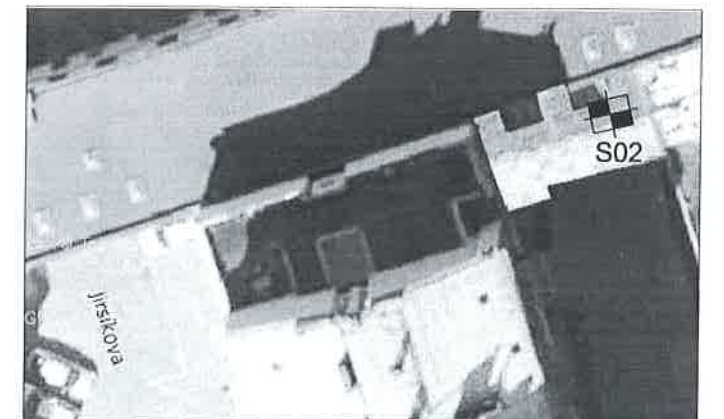
S02

VÝCHODNÍ OKRAJ STŘECHY (u sousedního dvorního objektu)

- HYDROIZOLACE, SOUVRSTVÍ ASFALTOVÝCH PÁSŮ, tl. cca 20mm
- ŠKVÁROBETON 70 mm
- SUŤOVÝ NÁSYP 70 mm - VLHKÝ
- HORNÍ BETONOVÁ DESKA 90 mm (sonda v této vrstvě ukončena)

- SUŤOVÝ NÁSYP JE VLHKÝ
- ASFALTOVÝ PÁS DEGRADOVANÝ OXIDACÍ
- BEDNIČKOVÝ STROP
