# OPRAVA NOVÉHO BETONU ŠACHTY POŽERÁKU

## ZÁKLADNÍ ÚDAJE

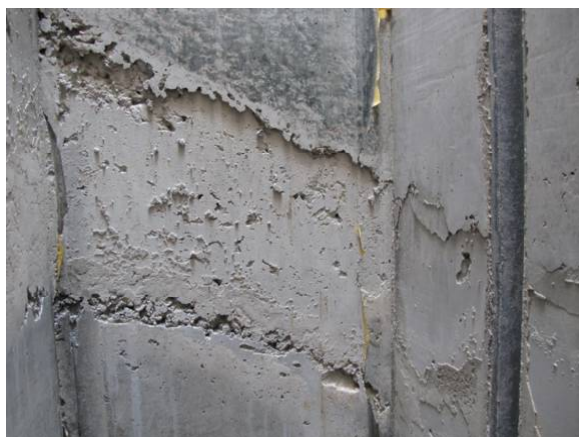
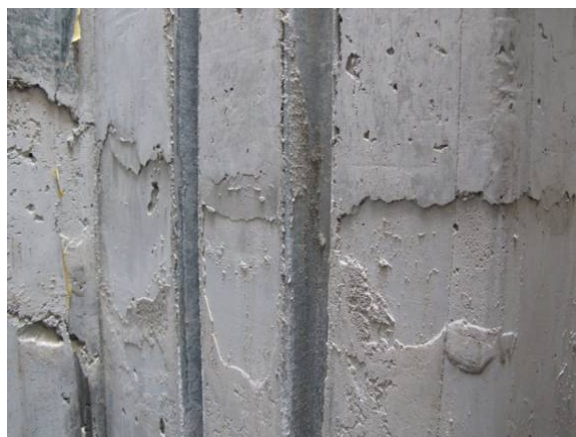
### 1. Spára

Spára je po celém obvodu dolní části šachty, není ve stejné výši, neboť tato vrstva vracela bednění zpět do obetonované patky. Dále šachta pokračuje monoliticky až do celkové výše 6m, což dočerpala firma TAŠ-STAPPA. Tato spára - její plocha je zalita betonovým mlékem, které nateklo při pokračování lití mezi bednění a první beton již s ohledem na teplotu toho času hutný.

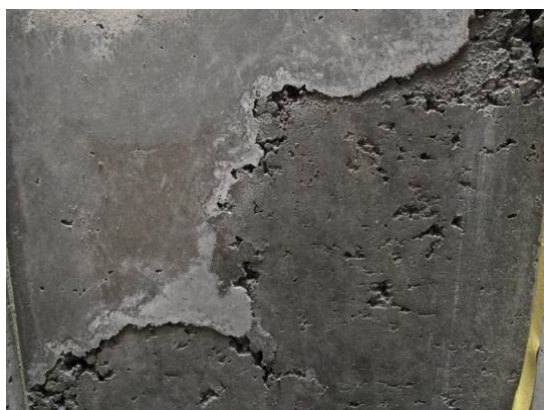
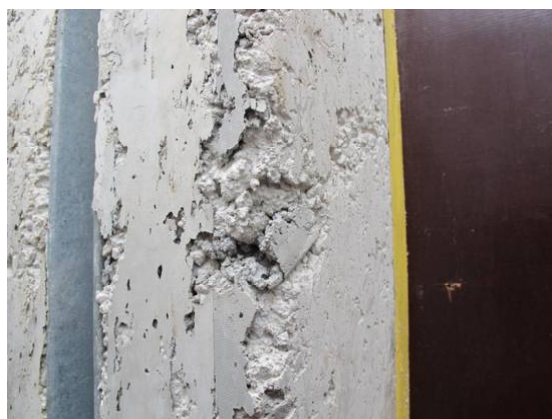
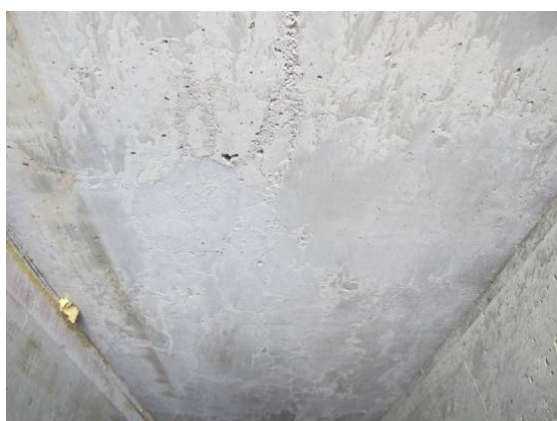
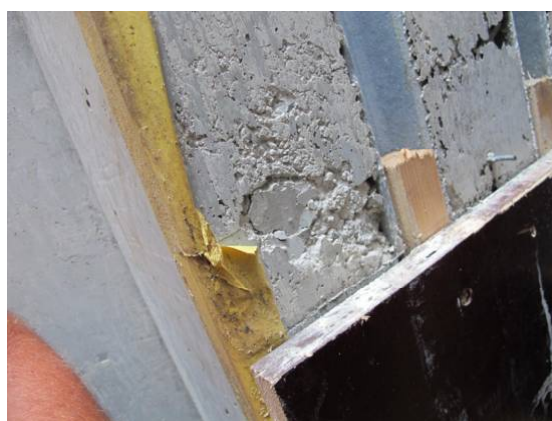
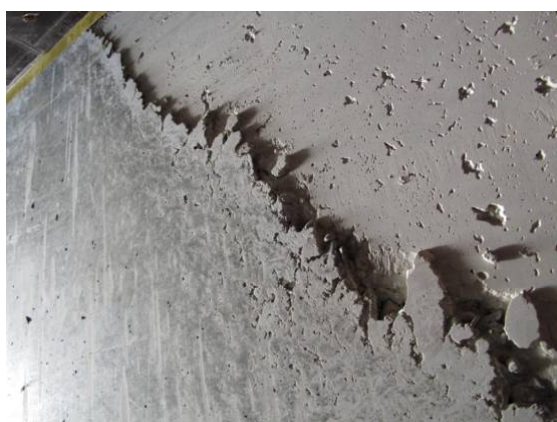
### 2. Defekty ploch

Na plochách bednění zaschl a je spálen cement z prvního čerpání. Tento místy spálený beton způsobil různé mozaiky a defekty. Největší přechod spáry není vyšší než 10mm. Velká šachta je víceméně kolmá, rozměrově přesná. Menší je mírně v nefunkční části zvlněná. Tyto plochy budou zatíženy tlakovou vodou a klimatickými vlivy jako mráz a rozdíl teplot vlivem komínového efektu šachty.

*Předpokládá se oprava svislých stěn vnitřní šachty opravnou stěrkou, nebo jiným vhodným materiálem, který bude vodě a mrazu odolný. Lze zvážit také variantu opláštění vnitřní šachty. Rozměry na přiloženém obrázku. Ve výkrese nejsou otvory DN300 jejichž výška bude doměřena ode dna po zhotovení kamenné dlažby. V současné chvíli cca 400 a 500mm výška osy ve spádu ode dna.*
