Předmětem této zprávy je posouzení stavu střešních ateliérových oken mezonetových bytů domu č .p. 442/8, ul. Na Valentince Praha 5 Smíchov ve spojitosti se srážením vlhkosti.

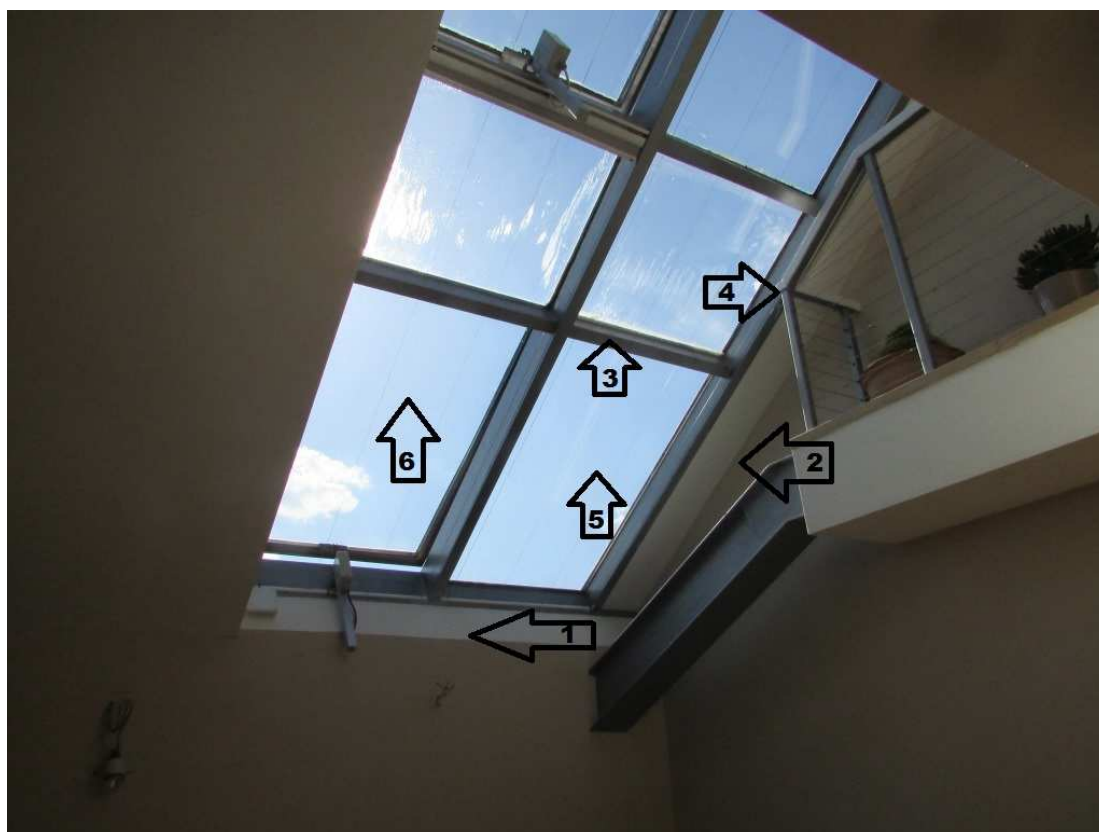
Obr. A.1.1.

Na okně se, především v zimním období, sráží vlhkost a stéká do prostoru parapetu (1.) a ostění (2.) okna. Pravděpodobný důvod srážení vlhkosti je přítomnost tepelných mostů v konstrukci rámu okna (3. A 4.) a nedostatečný tepelný „odpor“ plochy zasklení okna ve fixní (5.) i otvíravé (6.) části. Situaci zhoršuje i nevhodné konstrukční řešení parapetu (1.) a horní části ostění (obr.A1.2.-2.) okna. Tím je omezeno proudění vzduchu ve vertikálním směru podél okna, kterým by byla, alespoň zčásti, vlhkost odvětrána. Problémy se srážející se vlhkostí mohou nastat i v místě ostění (4. a obr.A.2.-1.) a parapetu (1.) okna, pokud je podstřešní tepelná izolace v tomto prostoru nedostatečně nadimenzovaná.

Atypická ateliérová okna /A.1 + A.3, A.2 + A.4, B.1 + A.5./

- Zkontrolovat a případně doplnit, opravit klempířské prvky (lemování okna, nosných ráků) odbornou firmou.
- Provéřít úplnost a dostatečnou tloušťku tepelné izolace střešního pláště v místech napojení na ateliérová okna.
- Zkontrolovat, případně doplnit a opravit těsnění zasklení fixních i otevíravých částí oken.
- Pokud to bude technicky možné, upravit zakrytování parapetů a horních ostění oken, tak, aby se zlepšila trasa pro vertikální proudění vzduchu, a tím lepší odvětrání vnitřního líce oken od vlhkosti
- Prosklené plochy oken doplnit (polepit) tepelně izolačními fóliemi (referenční typ např. LLumar).
- Provéřít možnost a případně provést dodatečnou tepelnou izolaci ocelových konstrukcí ráků oken (např. PU izolací vstříknout do vnitřku svařenců ráků).

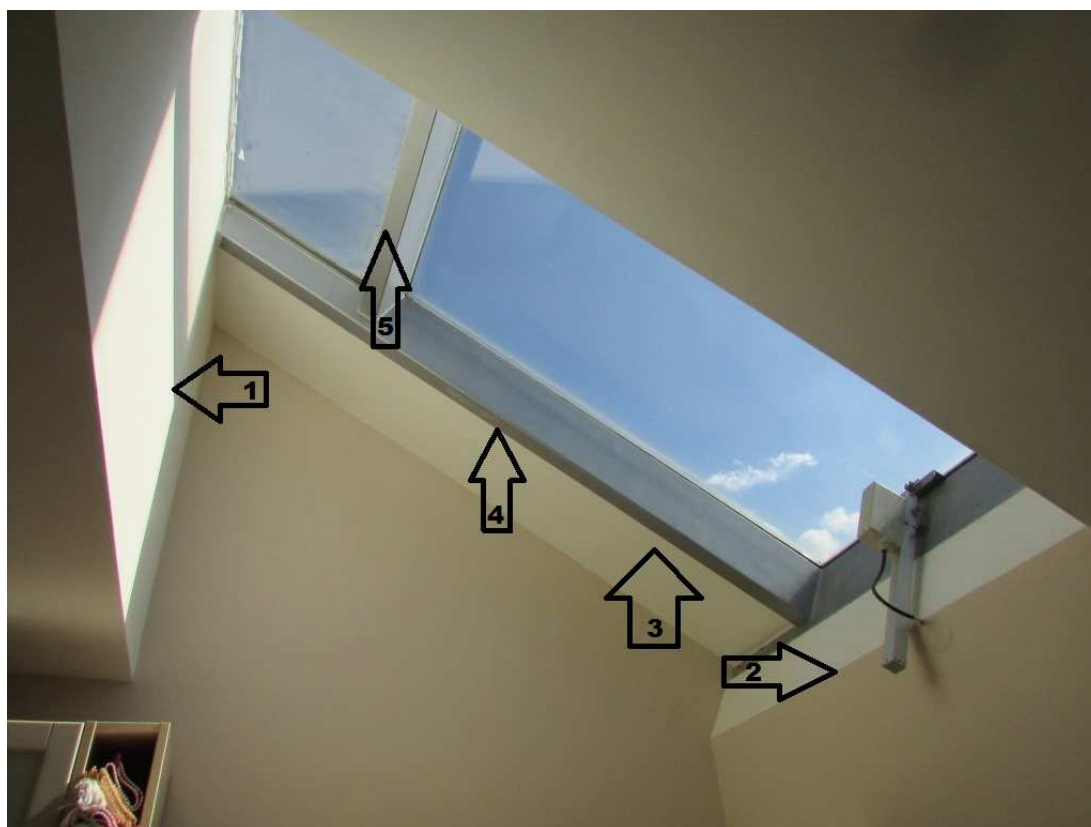
Obr. A.2.

Na okně se, především v zimním období, sráží vlhkost a stéká do prostoru parapetu (2.) a ostění (3.) okna. Pravděpodobný důvod srážení vlhkosti je přítomnost tepelných mostů v konstrukci rámu okna (4. a 5.) a nedostatečný tepelný „odpor“ plochy zasklení okna. Situaci zhoršuje i nevhodné konstrukční řešení parapetu (2.) a horní části ostění (1.) okna. Tím je omezeno proudění vzduchu ve vertikálním směru podél okna, kterým by byla, alespoň zčásti, vlhkost odvětrána. V případě tohoto okna je zhoršeno proudění vzduchu vytvořenou „kapsou“ a umístěním kuchyňské linky pod oknem. Lokací okna nad kuchyňský kout je navýšena i vlhkost, a tím i množství srážené vody. Problémy se srážející se vlhkostí mohou nastat i v místě ostění okna (3.), pokud je podstřešní tepelná izolace v tomto prostoru nedostatečně dimenzovaná.

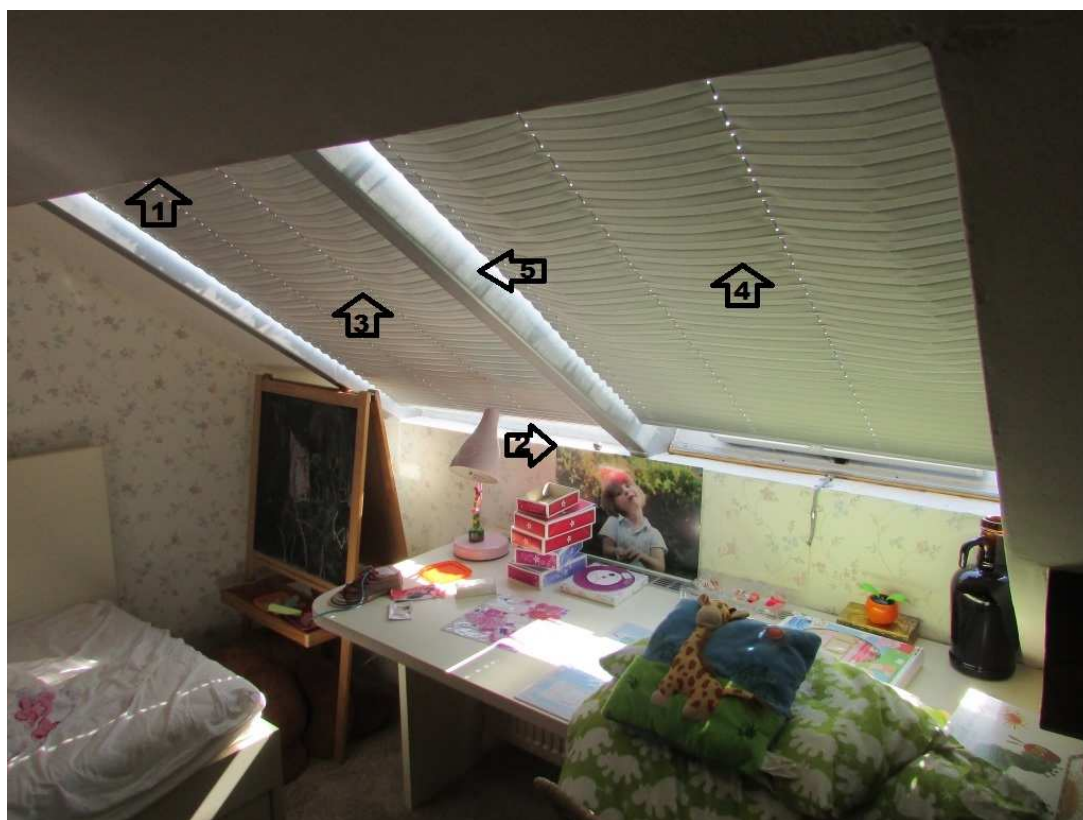
Obr. A.3.

Na okně (které je pokračováním okna A.1) se, především v zimním období, sráží vlhkost a stéká do prostoru parapetu (2.) okna. Pravděpodobný důvod srážení vlhkosti je přítomnost tepelných mostů v konstrukci rámu okna (5.) a nedostatečný tepelný „odpor“ plochy zasklení okna ve fixní (3.) i otvíravé (4.) části.. Situaci zhoršuje i nevhodné konstrukční řešení parapetu (2.) a horní části ostění (1.) okna. Tím je omezeno proudění vzduchu ve vertikálním směru podél okna, kterým by byla, alespoň zčásti, vlhkost odvětrána. Problémy se srážením vlhkosti mohou nastat i v místě ostění okna, pokud je podstřešní tepelná izolace v tomto prostoru nedostatečně nadimenzována.

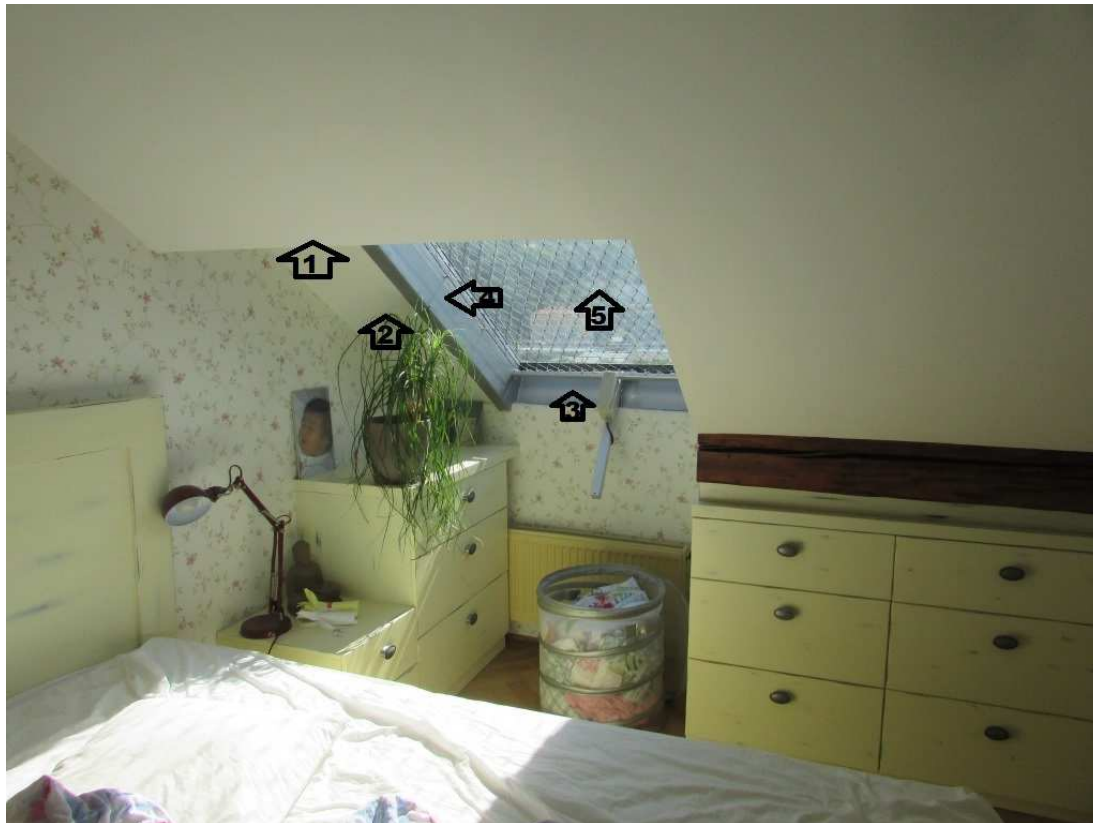
Obr. A.4.

Na okně (které je pokračováním okna A.2) se, především v zimním období, sráží vlhkost a stéká do prostoru spodku rámu (3.). Pravděpodobný důvod srážení vlhkosti je přítomnost tepelných mostů v konstrukci rámu okna (3. a 4.) a nedostatečný tepelný „odpor“ plochy zasklení okna (5.). Situaci zhoršuje i nevhodné konstrukční řešení ostění okna. Tím je omezeno proudění vzduchu ve vertikálním směru podél okna, kterým by byla, alespoň zčásti, vlhkost odvětrána. Problémy se srážením vlhkosti mohou nastat i v místě ostění (2.) okna, pokud je podstřešní tepelná izolace v tomto prostoru nedostatečně nadimenzována.

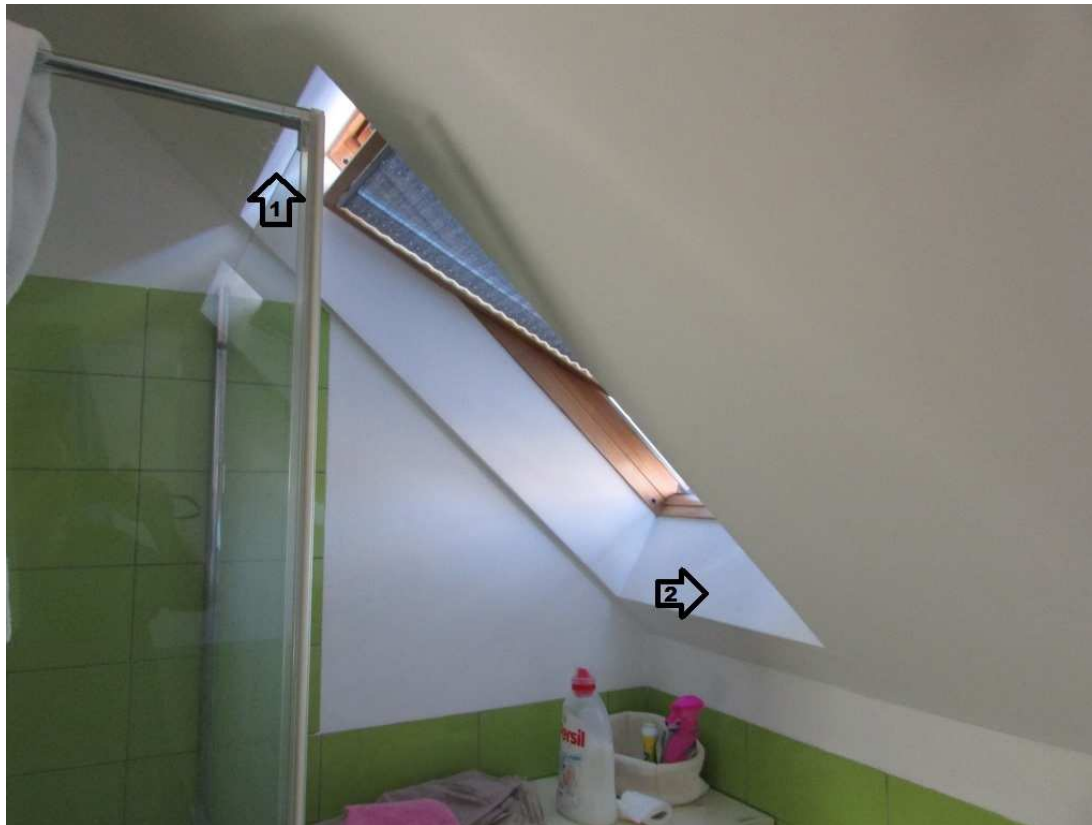
Obr. A.5.

Důvodem vlhnutí konstrukce okna a ostění střešních kyvných oken bytu 1.v 6.NP jsou technologicky špatně osazené rámy oken a jejich nevhodné montážní umístění do střešního pláště. Osazení oken v horní části ostění (1.) a v parapetu (2.) neodpovídá požadovaným standartům (viz. technická příručka Velux, str.5.) a jejich konstrukce brání proudění vzduchu okolo okna a odvádění vlhkosti

U těchto střešních oken navrhuji osadit dispozičně rámy dle standartů výrobce (viz technická příručka Velux), tedy posunout okno tak, aby byla dodržena vertikální (spodní část) i horizontální (horní část) rovinatost ostění okna. Při přeložení osazení rámu oken doporučuji doplnit, případně vyměnit lemování pro profilovanou střešní krytinu (viz. technická příručka Velux str.27).

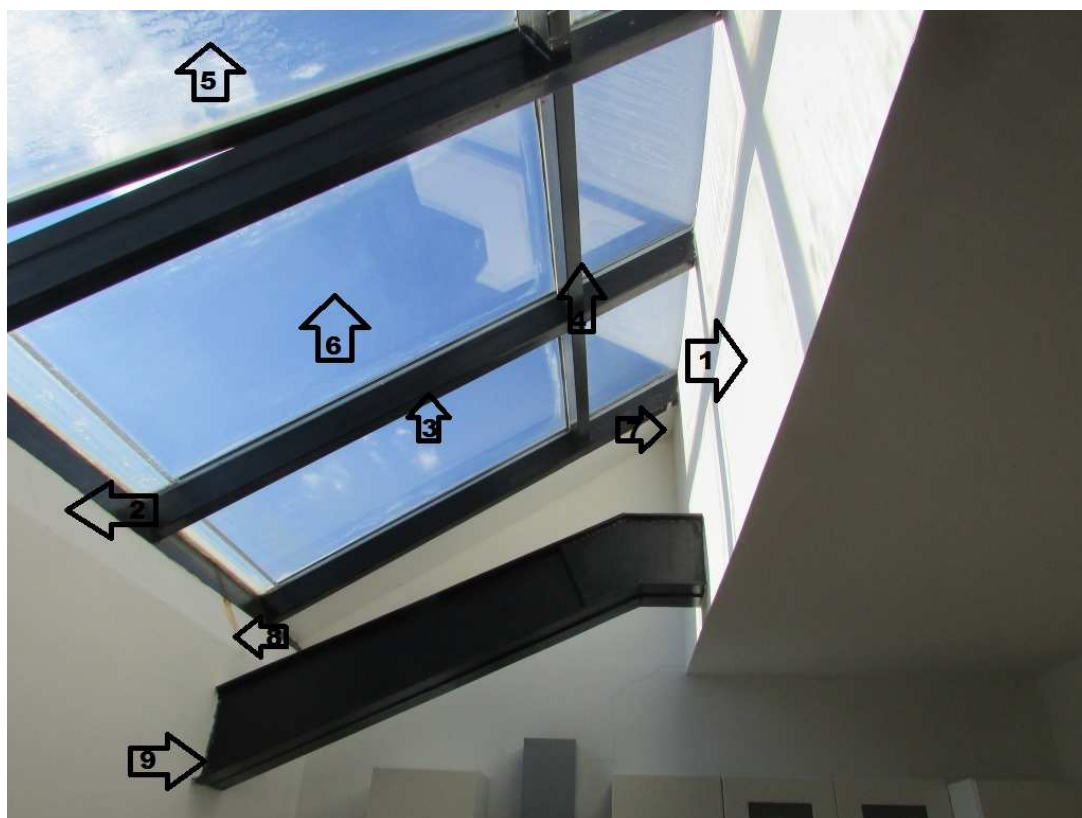
Obr. B.1.

Na okně se, především v zimním období, sráží vlhkost a stéká do prostoru parapetu (2.) a ostění (1.) okna. Důvodem srážení vlhkosti je přítomnost tepelných mostů v konstrukci rámu okna (3. A 4.) a nedostatečný tepelný „odpor“ plochy zasklení okna ve fixní (6.) i otvíravé (5.) části. Situaci zhoršuje i nevhodné konstrukční řešení parapetu (2.) a horní části ostění (1.) okna. Tím je omezeno proudění vzduchu ve vertikálním směru podél okna, kterým by byla, alespoň zčásti, vlhkost odvětrána. Problémy se srážející se vlhkostí mohou nastat v místě ostění (2.) a parapetu (2.) okna, pokud je podstřešní tepelná izolace v tomto prostoru nedostatečně nadimenzovaná. Potencionálně může vzniknout i tepelný most v prostoru ocelového nosníku (9). Na snímku je vidět místo stékání vysrážené vlhkosti (8.).

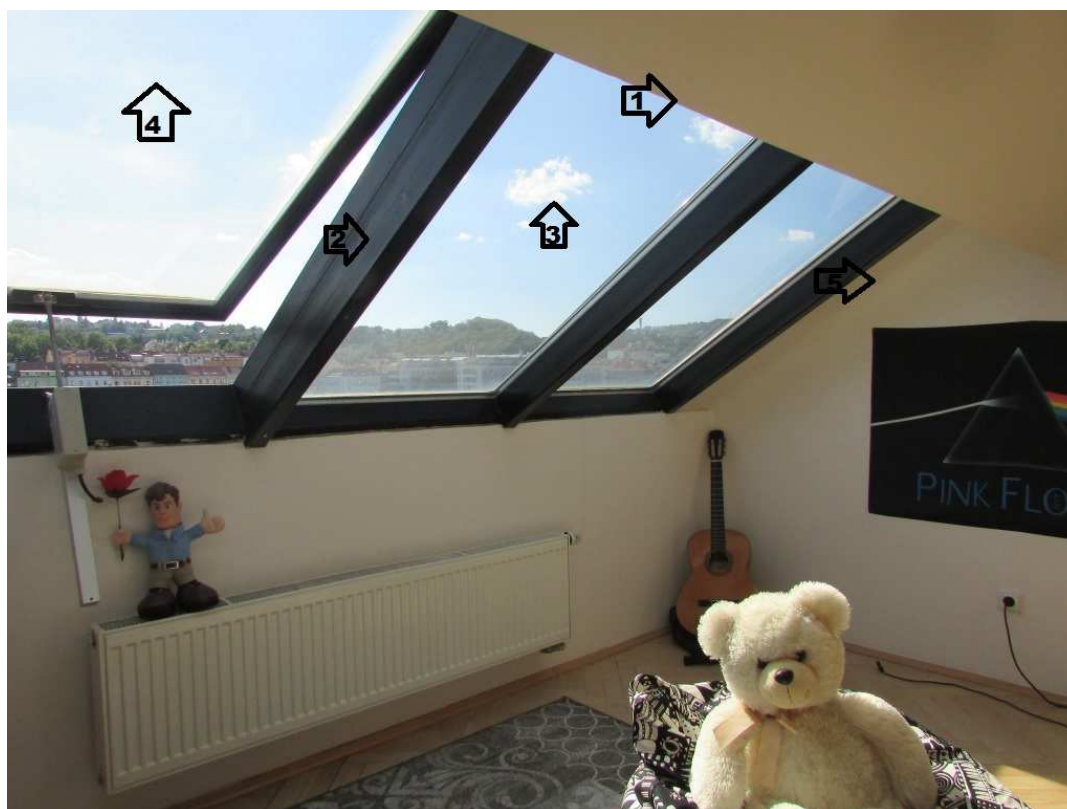
Obr. B.2.

Na okně (které je pokračováním okna B.1) se, především v zimním období, sráží vlhkost a stéká do prostoru parapetu a ostění (5.) okna. Pravděpodobný důvod srážení vlhkosti je přítomnost tepelných mostů v konstrukci rámu okna (2.) a nedostatečný tepelný „odpor“ plochy zasklení okna ve fixní (3.) i otvíravé (4.) části. Situaci zhoršuje i nevhodné konstrukční řešení horní části ostění (1.) okna. Tím je omezeno proudění vzduchu ve vertikálním směru podél okna, kterým by byla, alespoň zčásti, vlhkost odvětrána. Problémy se srážením vlhkosti mohou nastat i v prostoru ostění a parapetu okna, pokud je podstřešní tepelná izolace v této části nedostatečně nadimenzována.
