Revizia stavu striech SAGE, Žilina

Hall A1 TKÁČOVŇA - S1

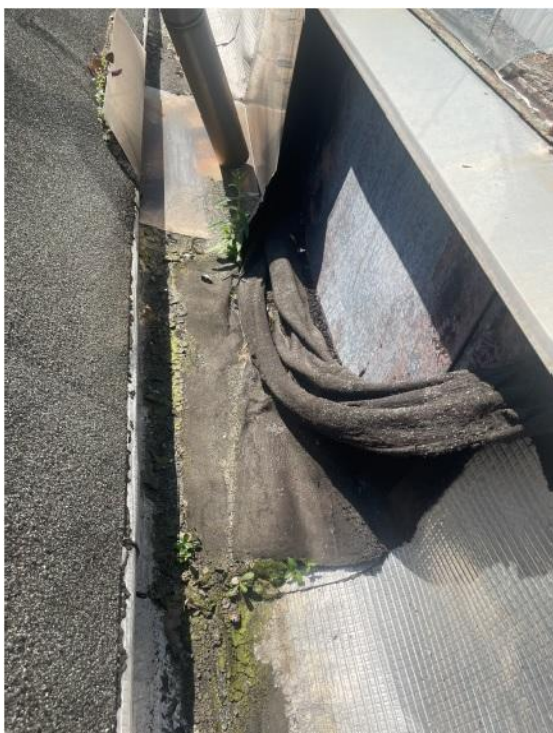
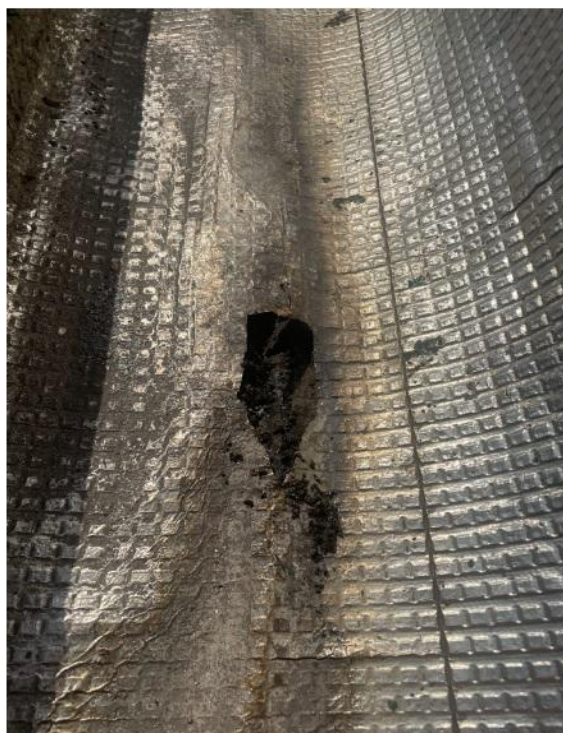
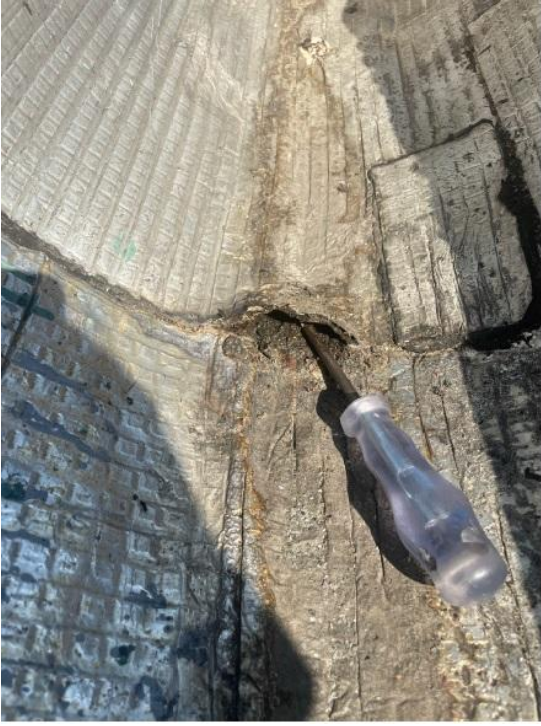
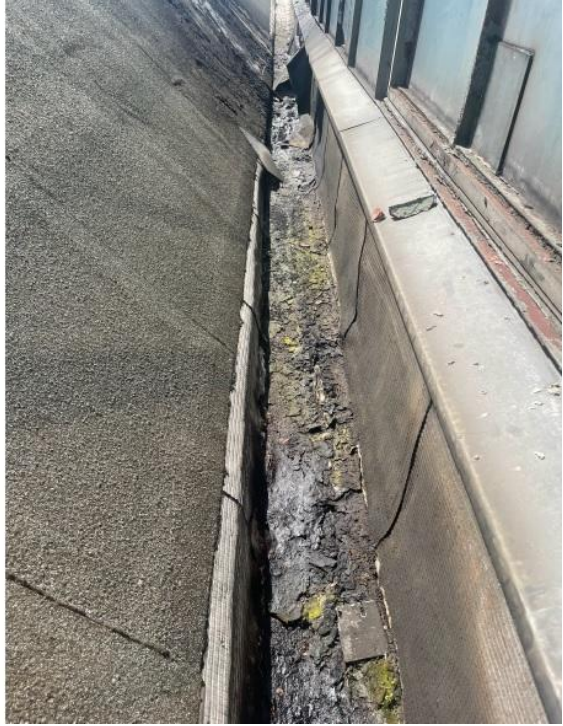
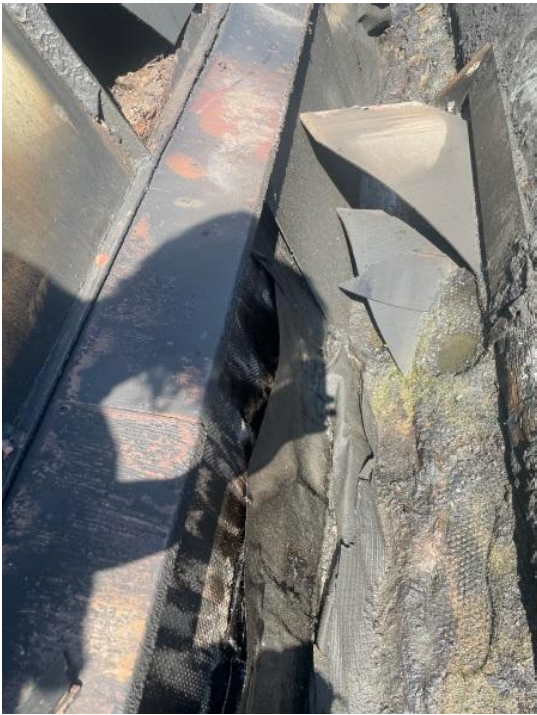
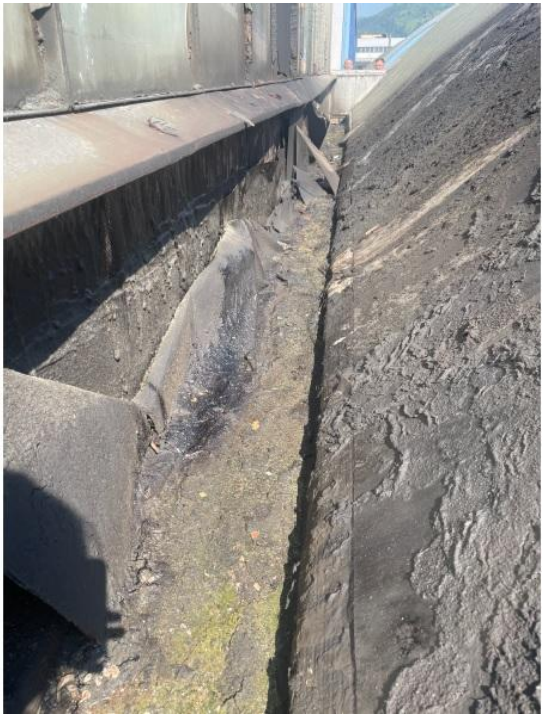
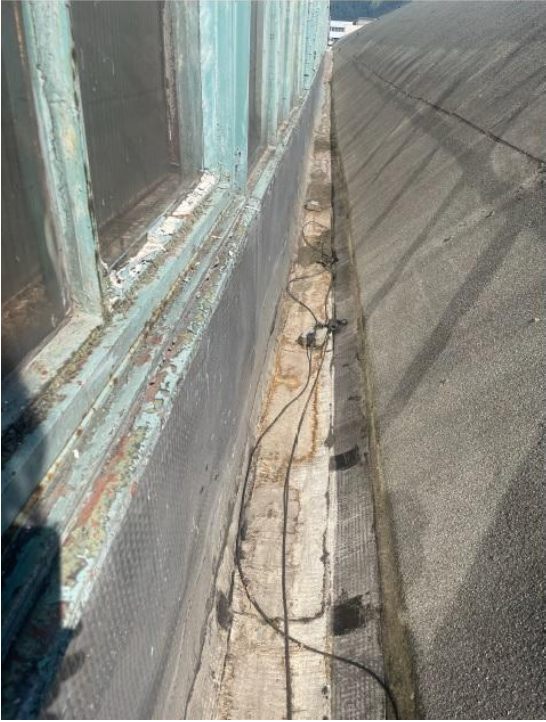
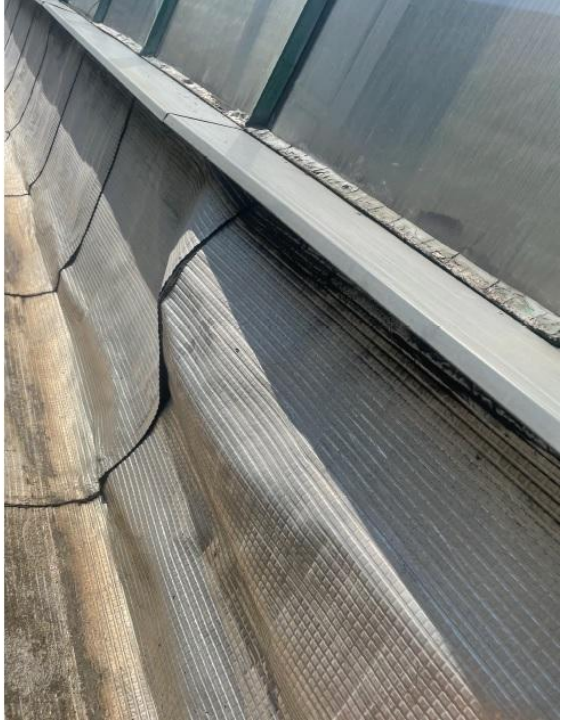
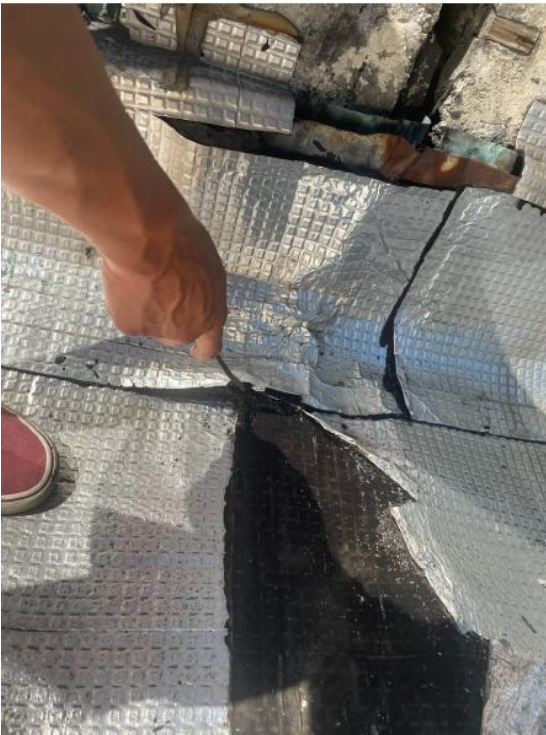
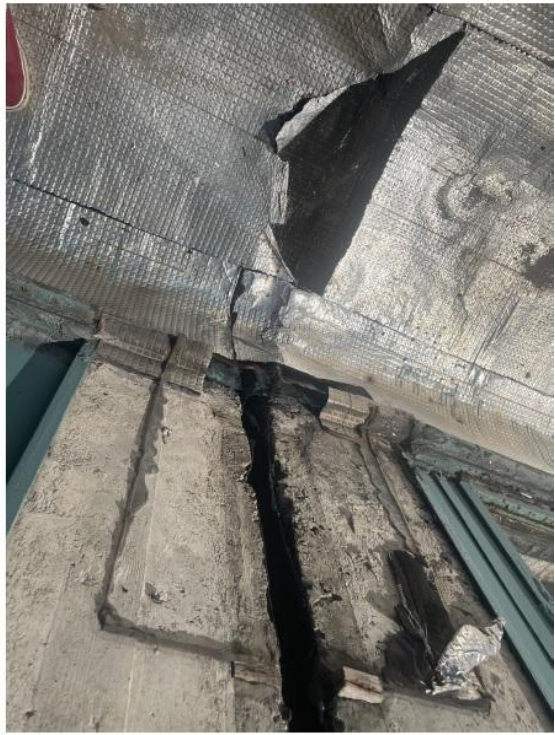
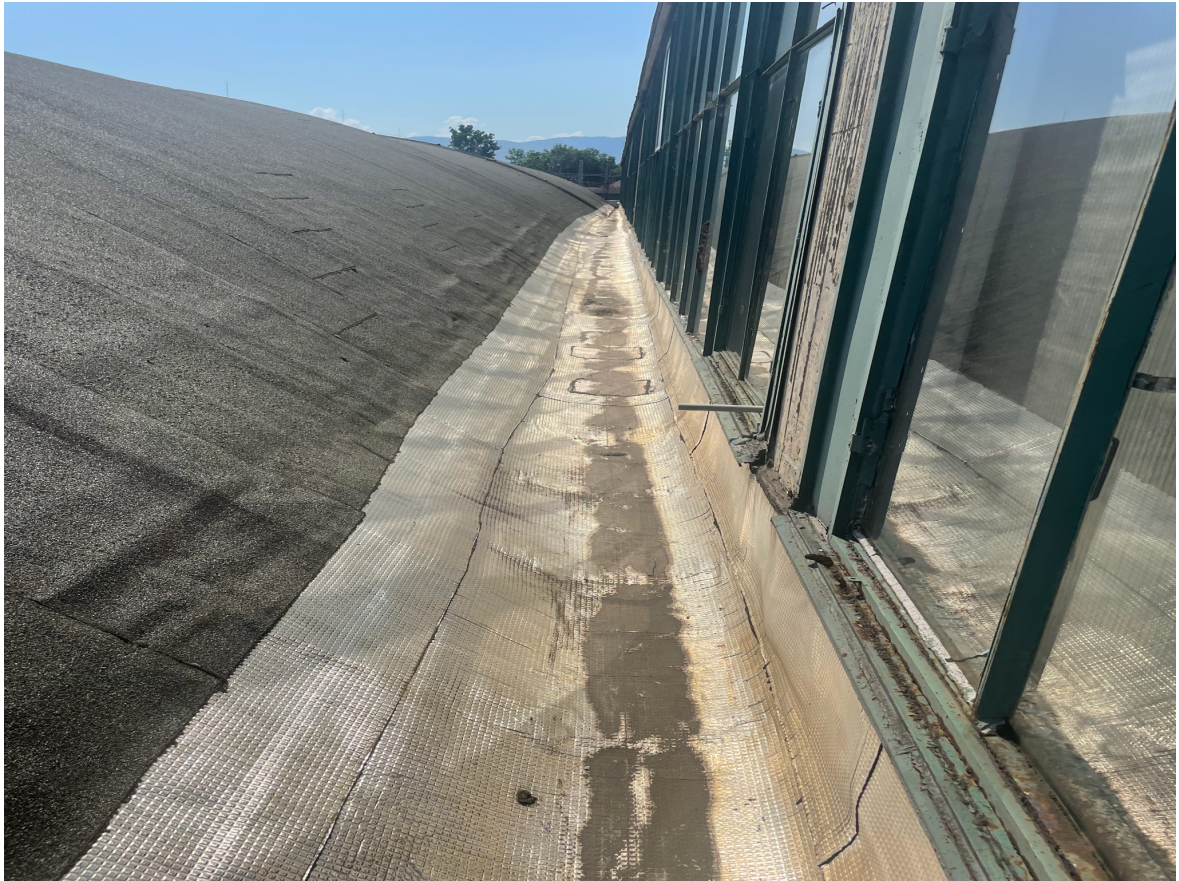
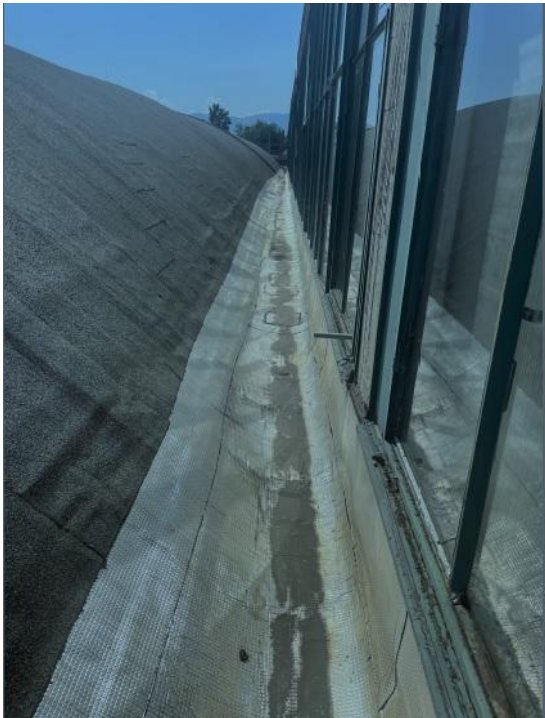
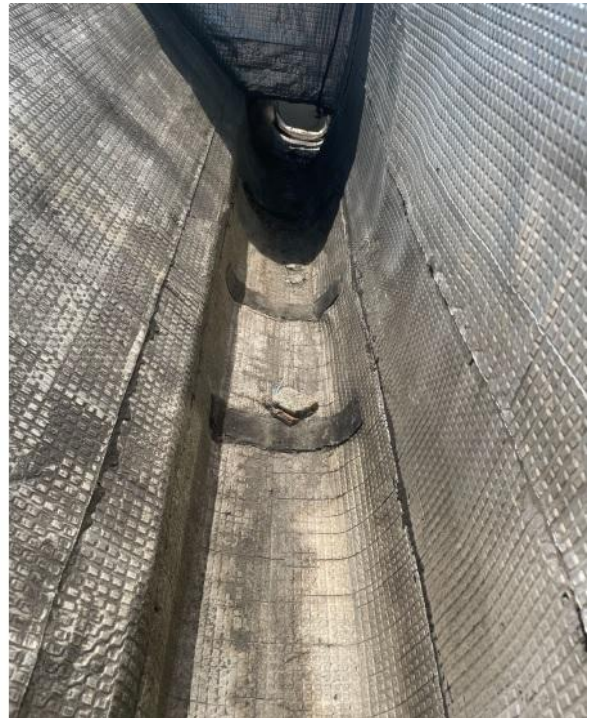
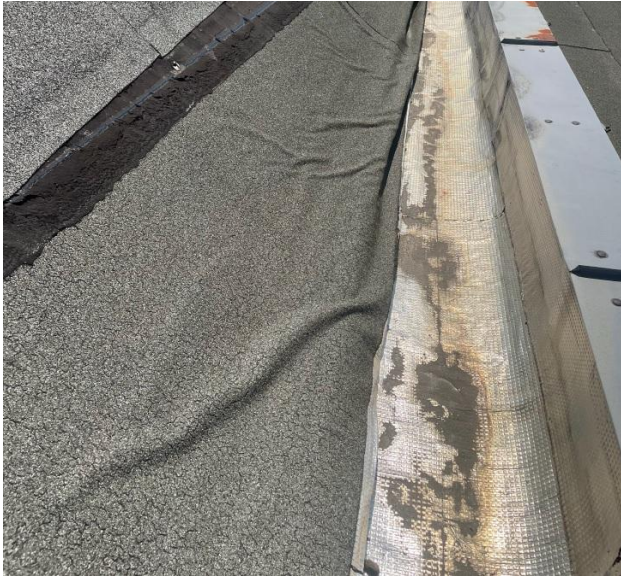
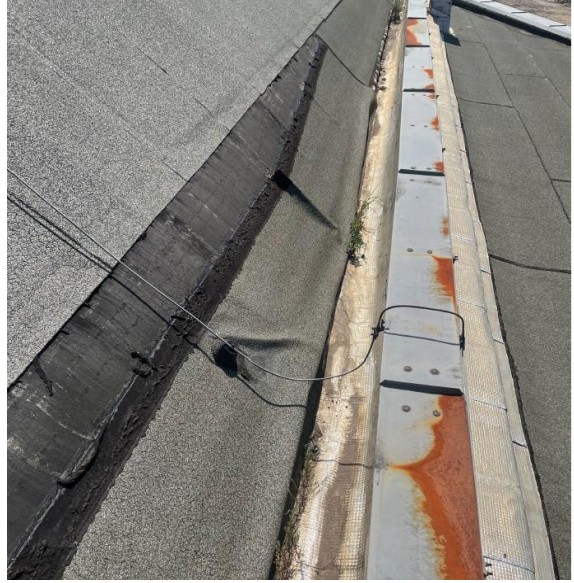
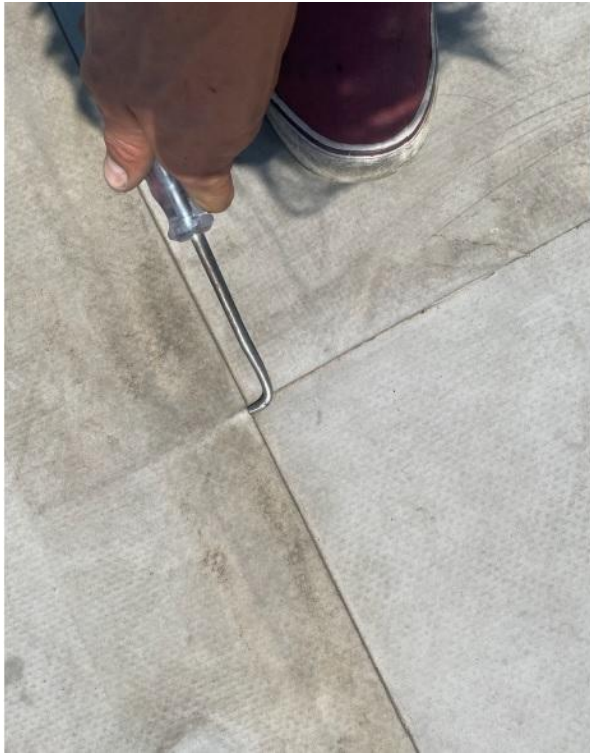
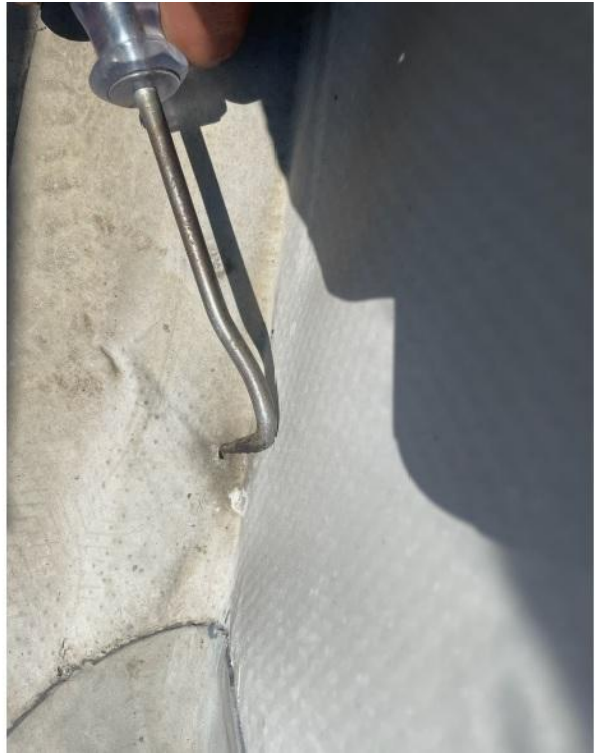
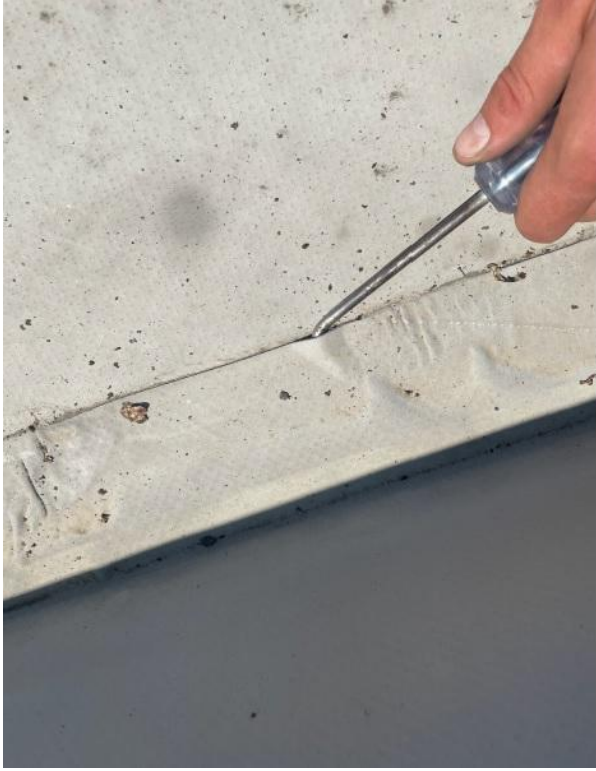
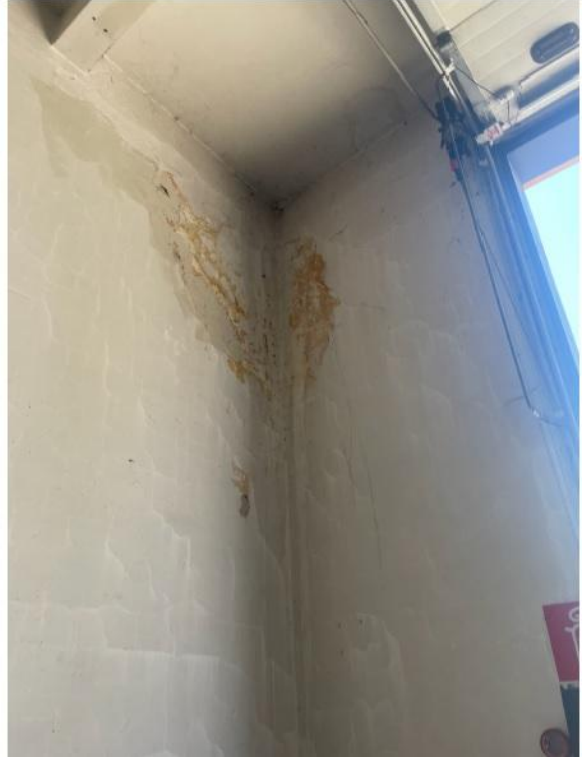
Fotodokumentacia Hall A1 TKÁČOVŇA - S1

Záver obhliadky S1 - nedostatočné, žiadne kotvenie zvislých izolácií z asfaltového pásu spôsobilo odlepnie zvislých izolácií. Degradácia asfaltového pásu je najhoršia v úžlabiach (najviac namáhaný detail).

- Vodorovná plocha strechy zateká na dvoch miestach (1x vpusť, 1x prestup, úžlabia).

- 1) Oprava : - demontáž poškodených častí zvislých izolácií
- celoplošné natavenie zvislých izolácií (pomocou modifikovaného asfaltového pásu určeného na zvislé izolácie)
- lokálna oprava napojení + spojov

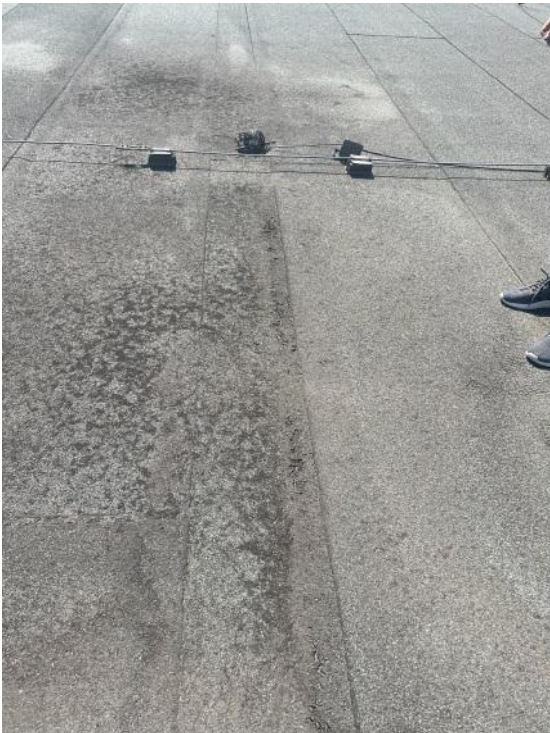
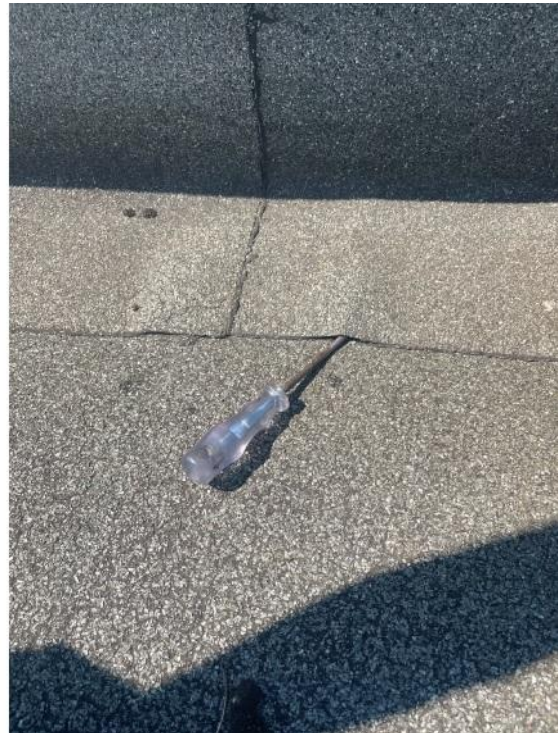
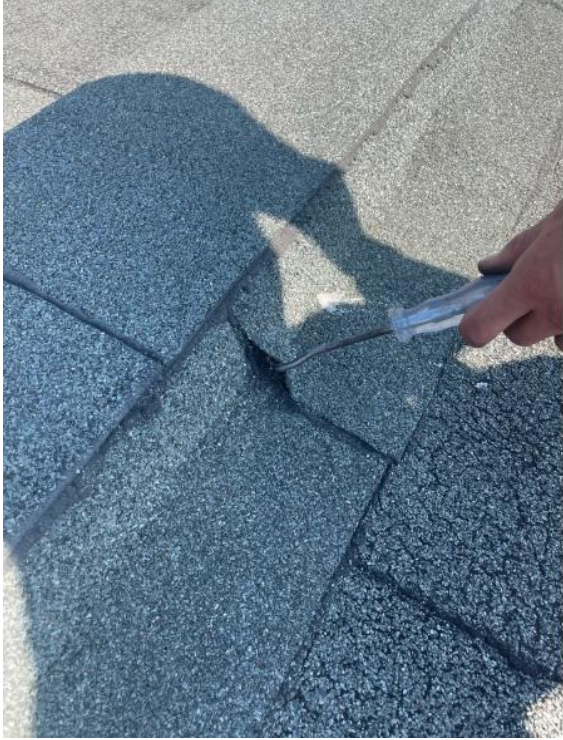
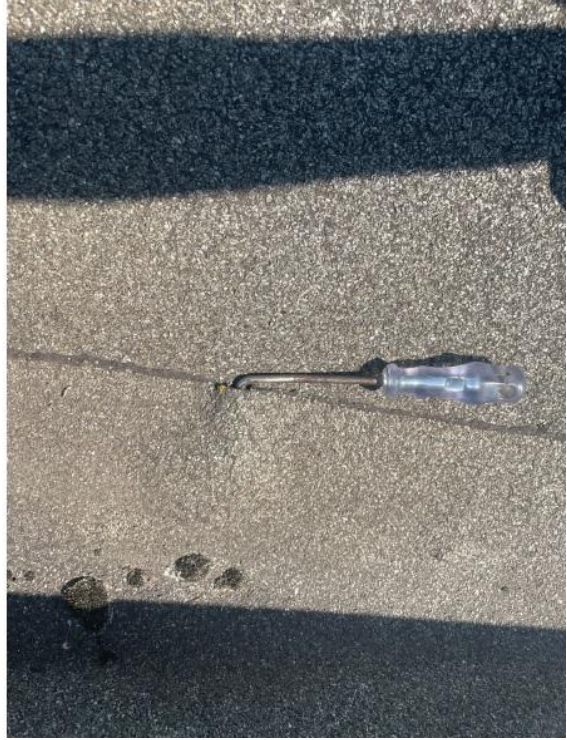
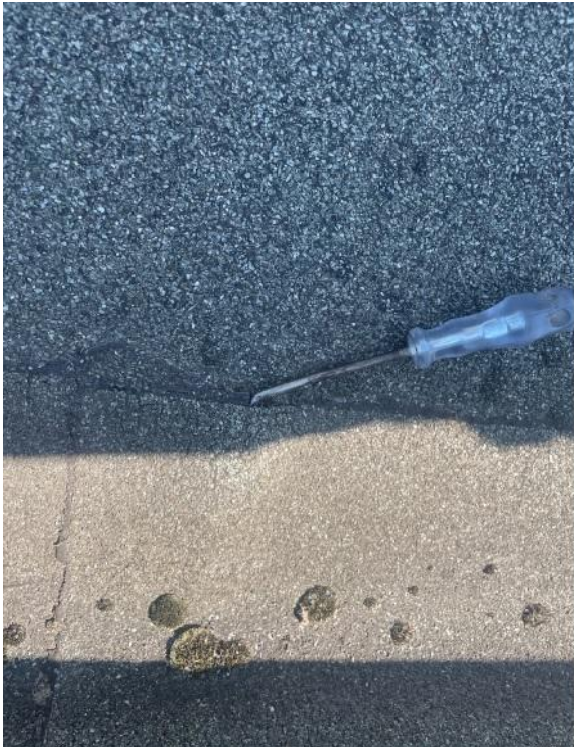
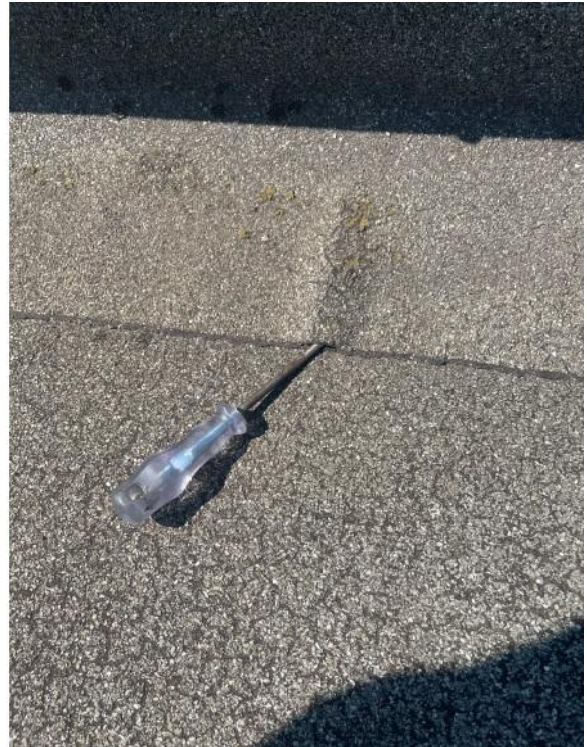
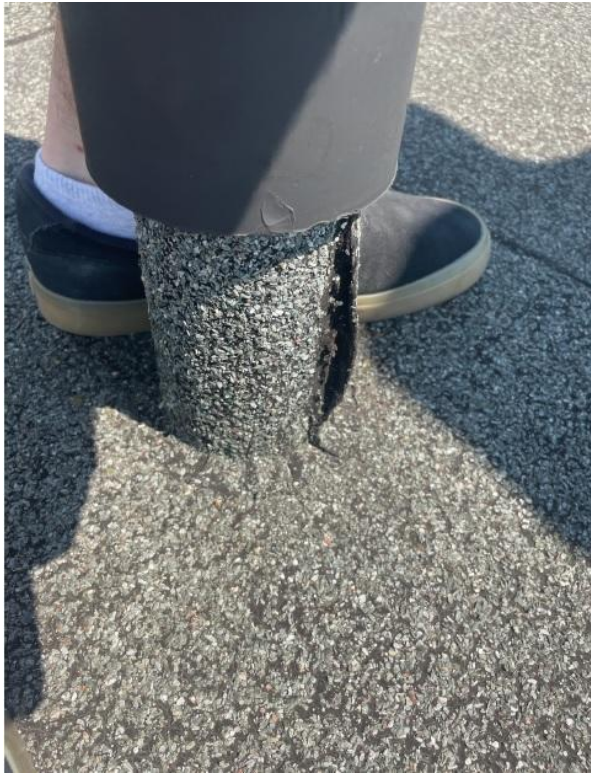
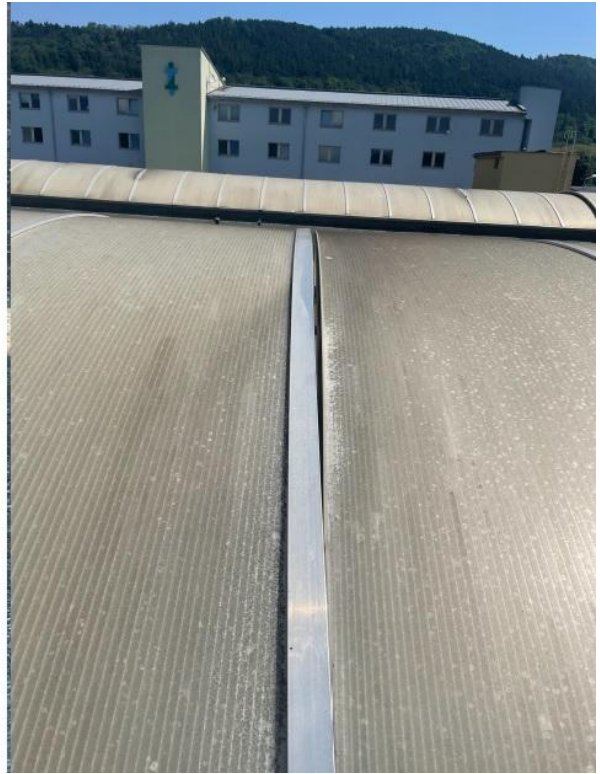
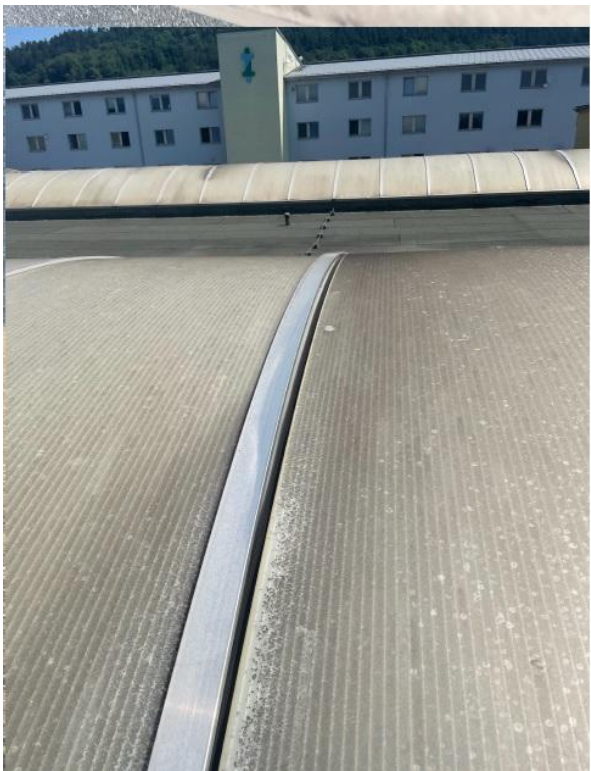
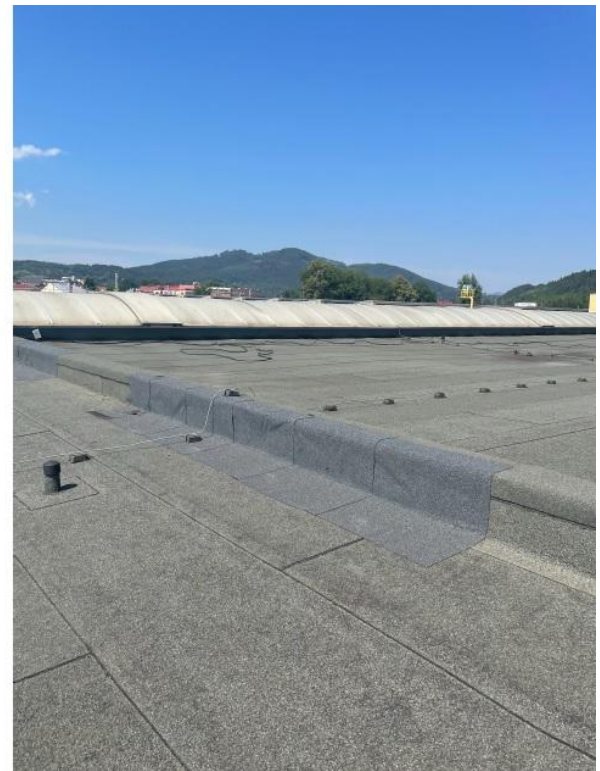
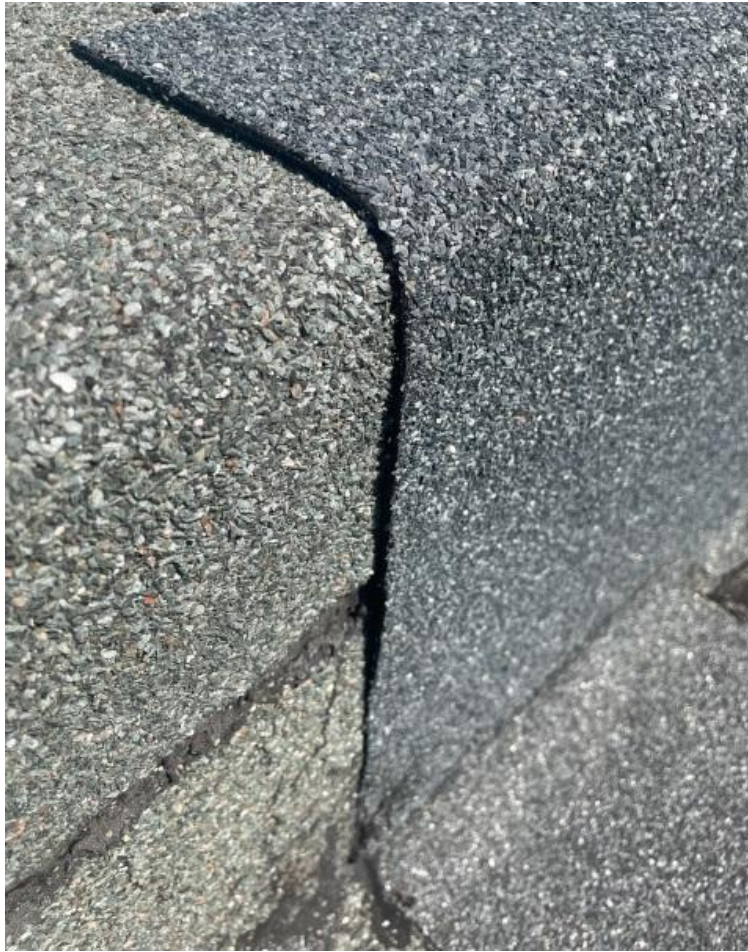
Fotodokumentacia Hall A2 FARBIARENĚ - S2

Záver obhliadky S2 - nedostatočné, žiadne kotvenie zvislých izolácii z asfaltového pásu spôsobilo odlepnie zvislých izolácii.

Vodorovná plocha strechy zateká na jednom mieste (1x vpust').

1) Oprava : - celoplošné natavenie zvislých izolácii (pomocov modifikovaného asfaltového pásu určeného na zvislé izolácie)

- lokálna oprava napojení + spojov

- oprava svetlikov
