ZPRÁVA O PRAVIDELNÉ REVIZI systému ochrany před bleskem podle ČSN 33 1500 (34 1390)

Revidovaný objekt: **Česká pošta, s.p.**
Bystřice pod Lopeníkem 196, 687 55 Bystřice pod
Lopeníkem
budova České pošty, s.p.
Provozovatel objektu: Česká pošta, s.p. Praha

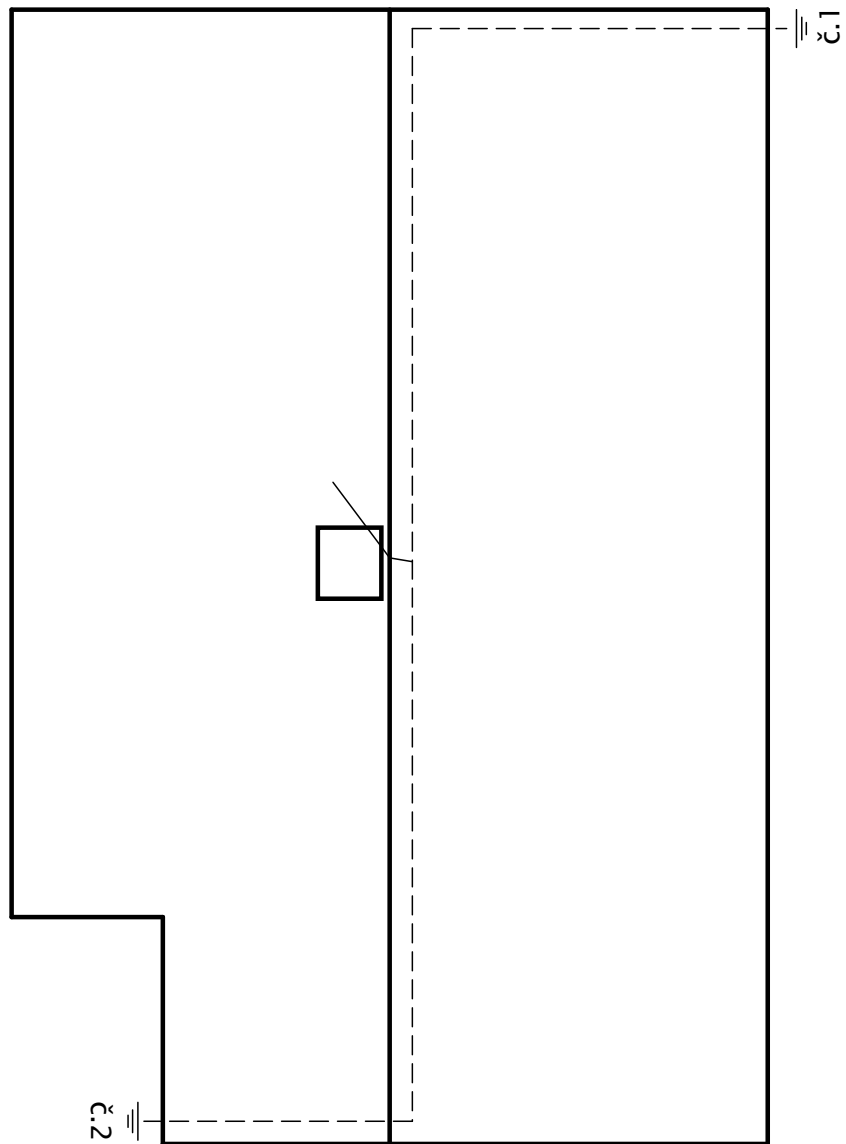
- Náčrtek hromosvodu, nenahrazuje projektovou dokumentaci!

- Projektovou dokumentaci nechat uloženou na objektu, viz. stavební zákon!
- **Oba svody mají vyšší zemní odpor přes 15Ω**, v rozporu s ČSN 34 1390 bod 106!
- Jehličnany v blízkosti budovy a nad budovou, hrozí zásah bleskem, postupovat dle ČSN 34 1390 bod. 234 nebo dle normy nové!
- U zadního svodu č.2 není přichycen okap k jímacímu vedení!
- Odstranit porost ze svodu č.1, hrozí požár!

Měření svodů: Svod č.		Odpor uzemnění v Ohmech
1.	FeZn 10mm ²	23,7!
2.	FeZn 10mm ²	23,8!

Zařízení hromosvodu na revidovaném objektu bylo provedeno dle ČSN 34 1390, která byla platná v době její instalace. **Závady a nedostatky (bod 6.) odstranit/doplnit neprodleně!**
