ČESKÁ
SPRÁVA STŘECH

Protokol | defektoskopická kontrola

diagnostika vodotěsných poruch hydroizolace ploché střechy

Předmět kontroly	BD Na Pankráci Na Pankráci 995/5 14000 Praha	
Zadání	Defektoskopická kontrola – diagnostika poruch hydroizolace ploché střechy	
Obchodní případ	OP-23-069	
Objednatel	Paragrafs s.r.o. V jámě 699/1 11000 Praha IČ: 02498995	Ilja Lobuchin 604 290 551 ilja@paragrafs.cz
Zhotovitel	ČESKÁ SPRÁVA STŘECH, s.r.o. Petrovická 283 344 01 Domažlice IČ: 06006183	
Zpracoval	Ing. Přemysl Pospíšil Telefon: 737469096 E-mail: premysl.pospisil@spravastrech.cz	
Kontrola byla provedena dne	12. 4. 2023

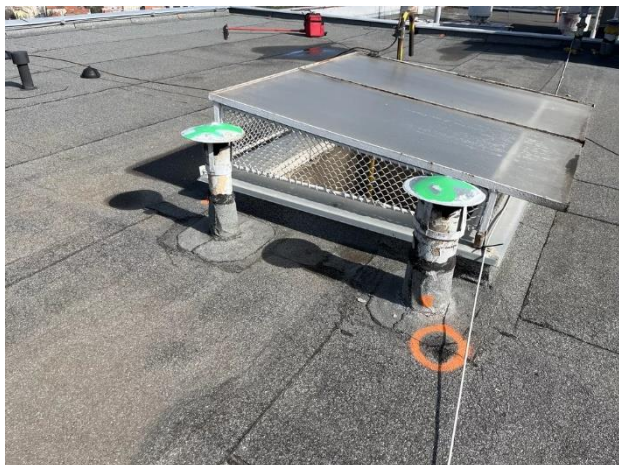
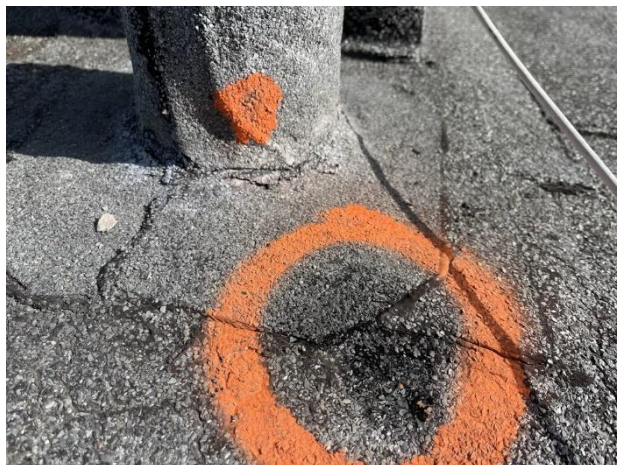
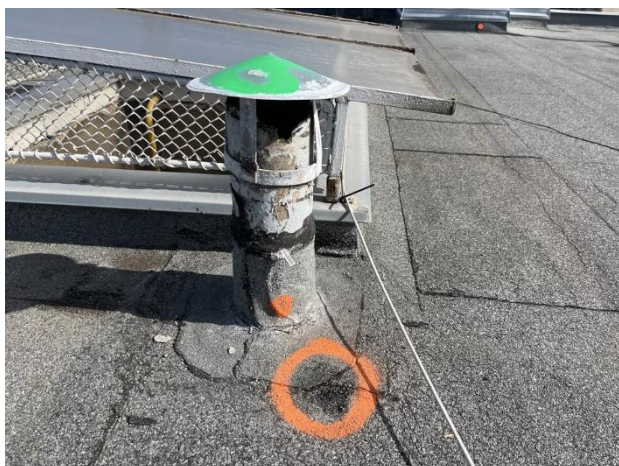
Obr. /17/ Kapilární poruchy a perforace

Obr. /18/ Kapilární poruchy a perforace

Obr. /19/ Kapilární poruchy a perforace

Kapilární poruchy a perforace, úplná separace tavných spojů, separace tavných T spojů, porucha způsobena ostrým předmětem, okrajová separace tavných spojů

Lokální oprava v místě poruchy.

- 1) porušený spoj a okolí musí být očištěny systémovým čističem nebo oživovačem
- 2) svaření separovaného spoje
- 3) příprava záplaty o velikost přímo úměrné velikosti poruchy s dostatečnými přesahy
- 4) správné provedení spoje
- 5) kontrola tavných spojů záplat zkušební jehlou
- 6) označení záplat a provedení fotodokumentace opravených poruch

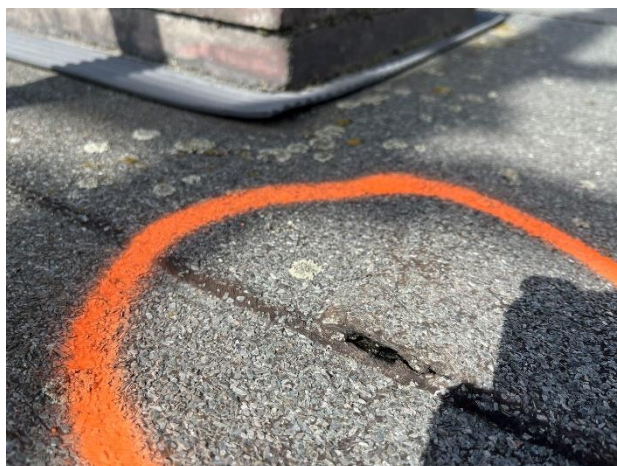
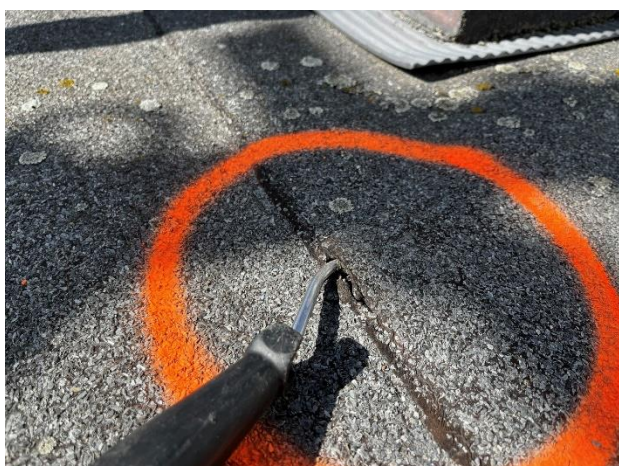
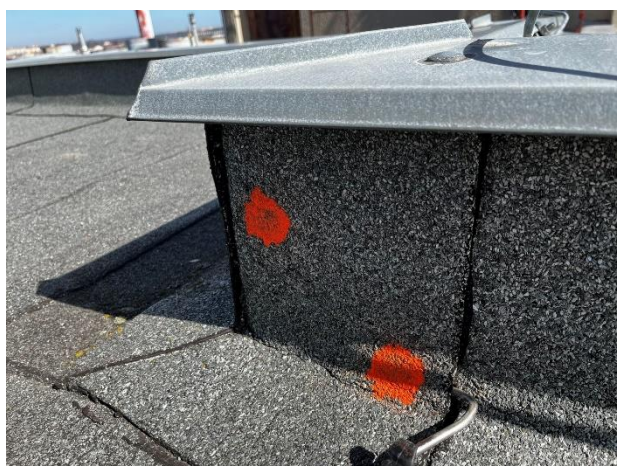
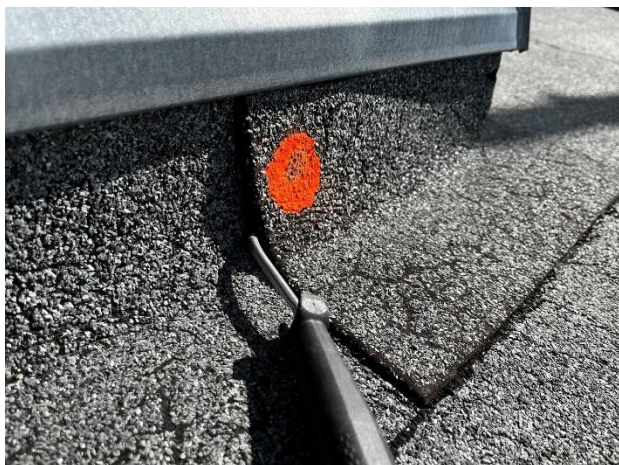
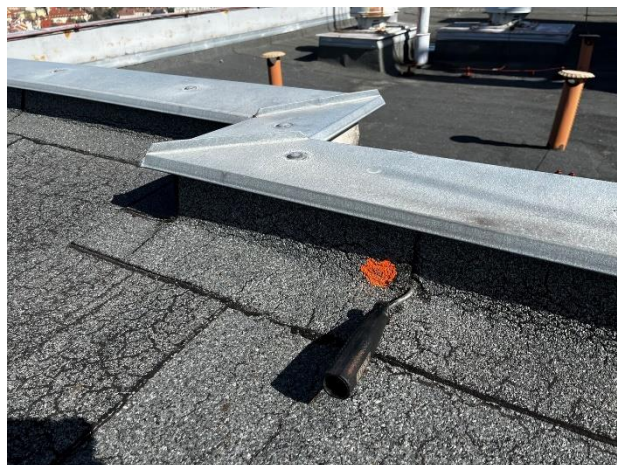
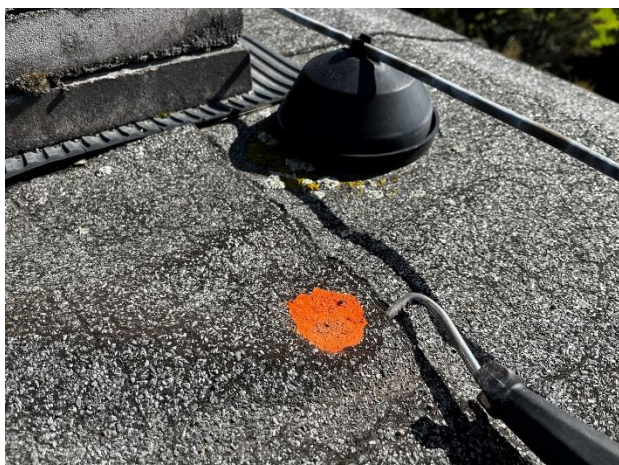
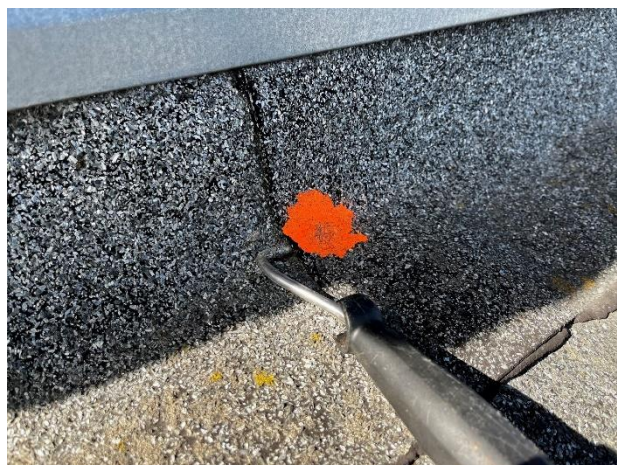
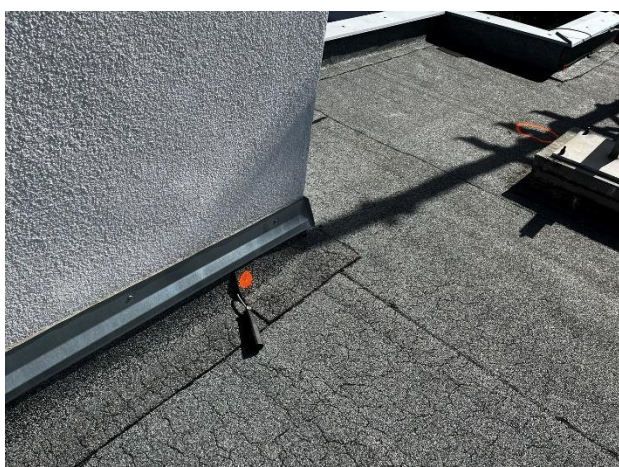
Obr. /20/ Separace tavných spojů

Obr. /21/ Separace tavných spojů

Obr. /22/ Separace tavných spojů

Obr. /23/ Separace tavných spojů

Obr. /24/ Separace tavných spojů

Obr. /25/ Separace tavných spojů

Obr. /26/ Separace tavných spojů

Obr. /27/ Separace tavných spojů

V rámci defektoskopické kontroly **bylo nalezeno množství poruch**, především separací tavných spojů asfaltové hydroizolace.

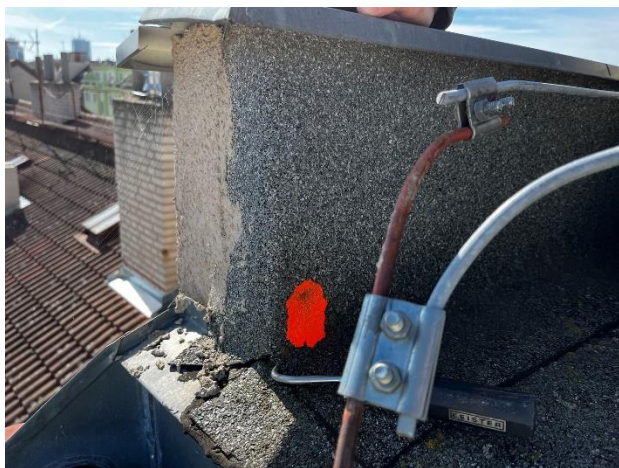
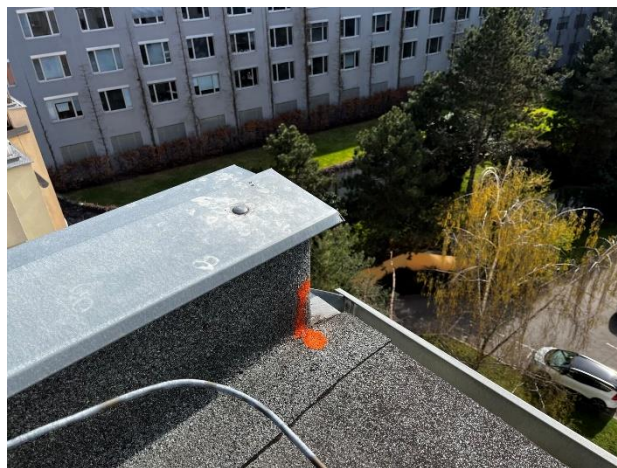
Obr. /28/ Detail ukončení

Obr. /29/ Detail ukončení

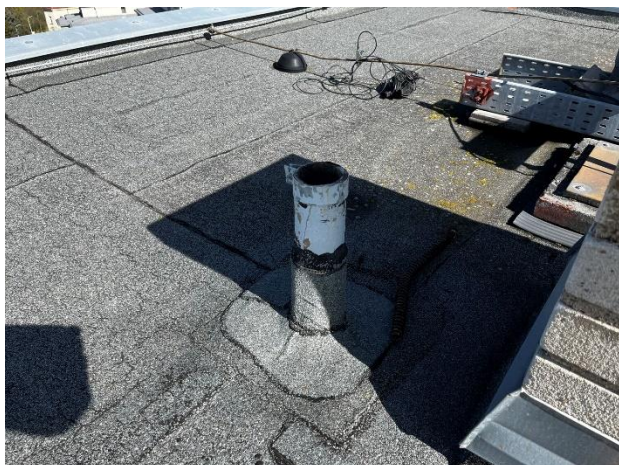
Obr. /30/ Chybějící stříška prostupu

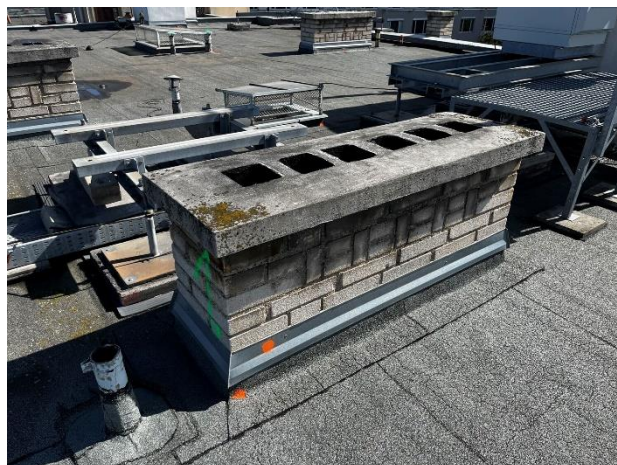
Obr. /31/ Chybějící stříška komínů

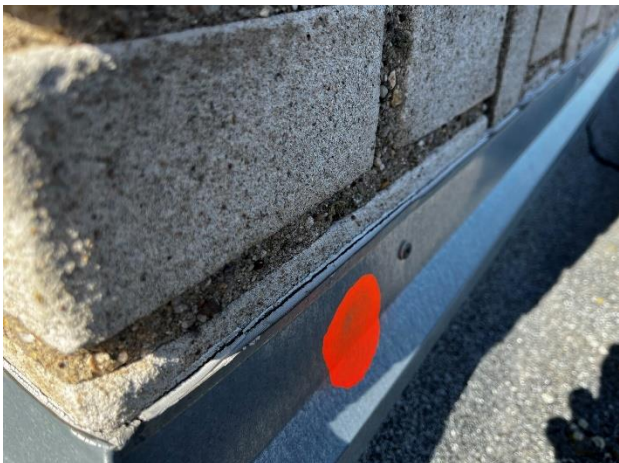
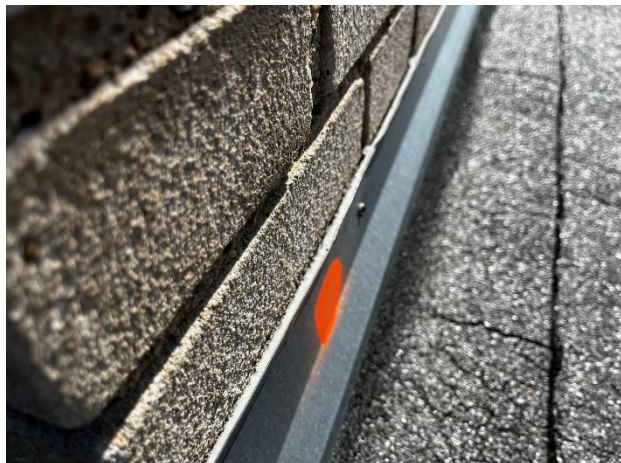
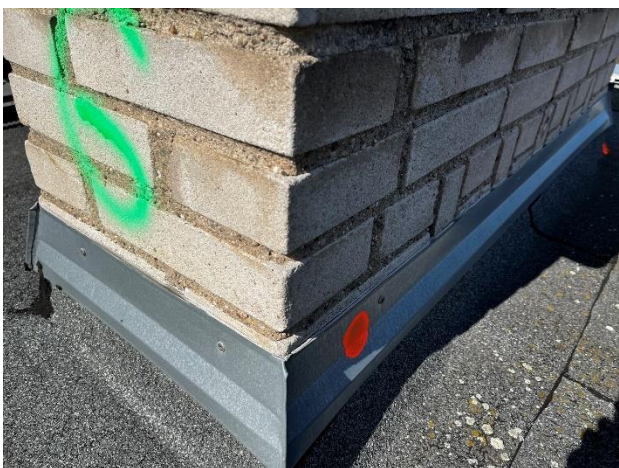
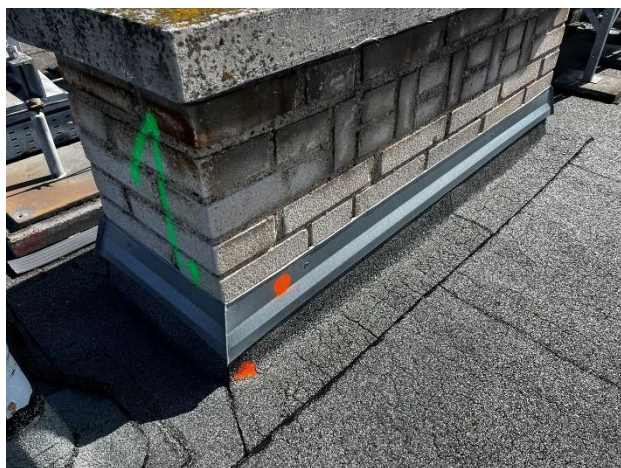
Obr. /32/ Degradace pojistného tmelu

Obr. /33/ Degradace pojistného tmelu

Obr. /34/ Degradace pojistného tmelu

Obr. /35/ Degradace pojistného tmelu

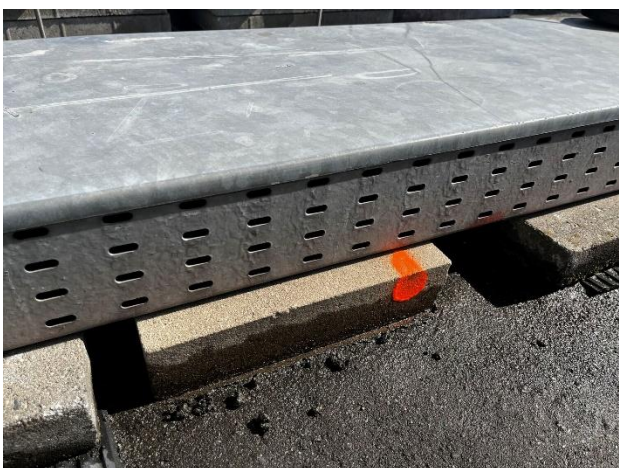
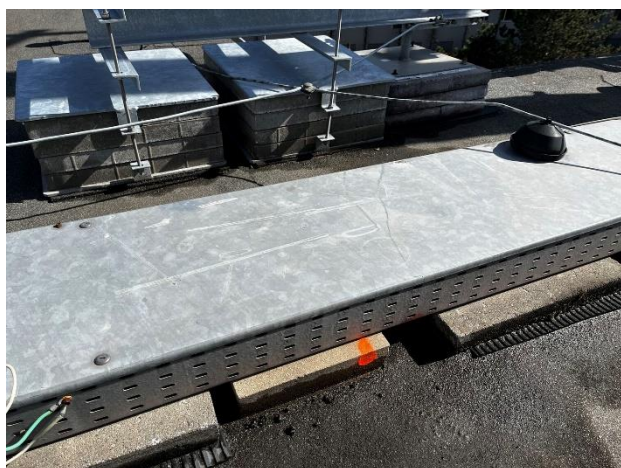
Obr. /36/ Chybějící podložky

Obr. /37/ Chybějící podložky
