Společenství vlastníků Zelená 1570, Praha 6  
Zelená 1570  
160 00 Praha 6

Datum: 01/2019

č. zak.: 20180488

## Technické zhodnocení stávajícího stavu objektu bytového domu Zelená 1570, Praha 6

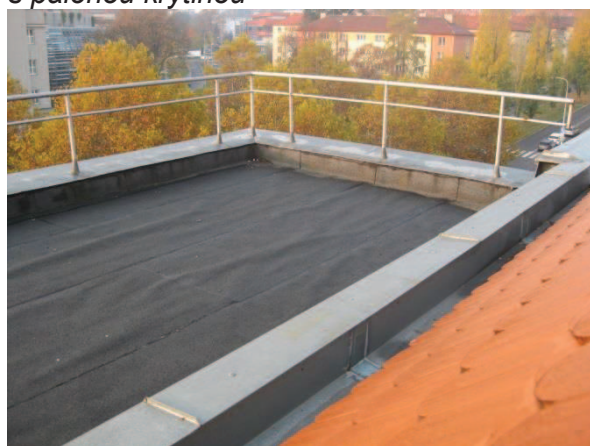
Obr. 5: Zřejmé boulení asfaltových pásů

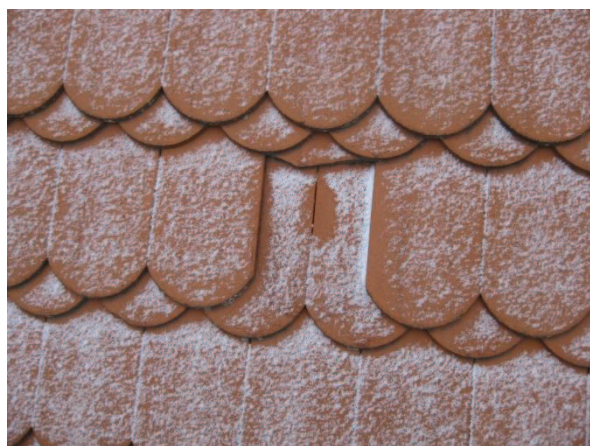
Obr. 11: Uražená střešní taška

V rámci střešní krytiny musí být co nejdříve doplněny nebo vyměněny chybějící, respektive poškozené tašky. Doporučujeme osadit stoupací plošiny alespoň u nejvíce využívaných střešních výlezů, aby byl zajištěn bezpečnější přístup na střechu a současně zmenšeno riziko mechanického poškození střešních tašek. Pojistná hydroizolační fólie je lokálně poškozená, některé prostupy střešním pláštěm nejsou zjevně správně a funkčně zpracované.

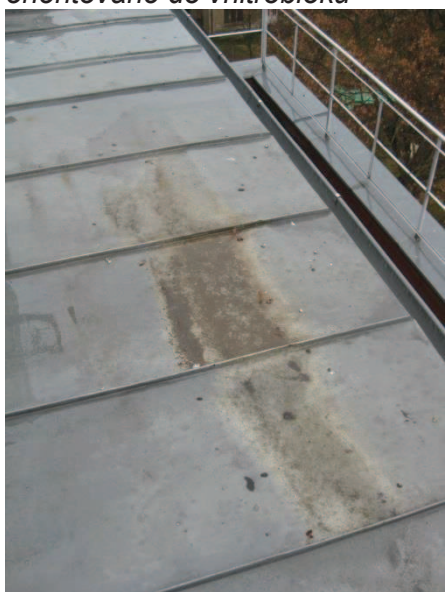
Obr. 21: Lokálně nedostatečný spád v plechové krytině a tvorba kaluží

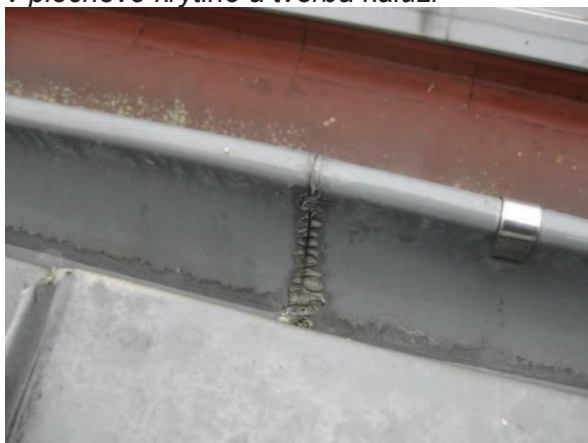
Obr. 23: Trhlina v letovaném spoji podokapního žlabu

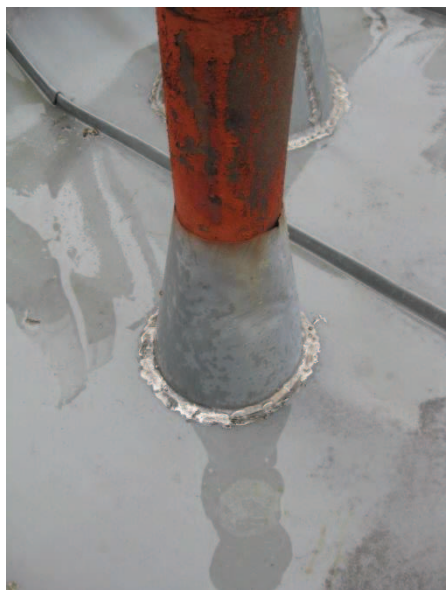
Obr. 31: Nedostatečné vodotěsné opracování prostupu

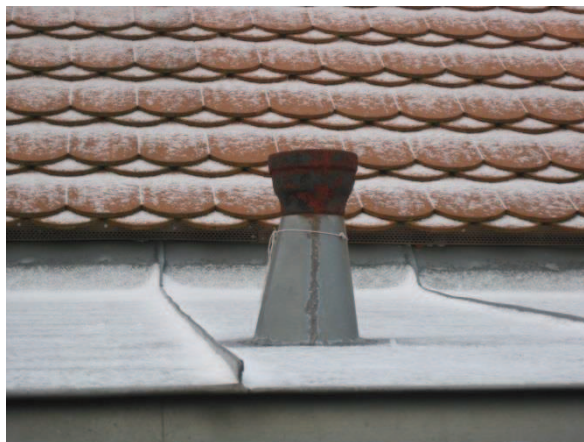
Obr. 32: Nedostatečné vodotěsné opracování prostupu

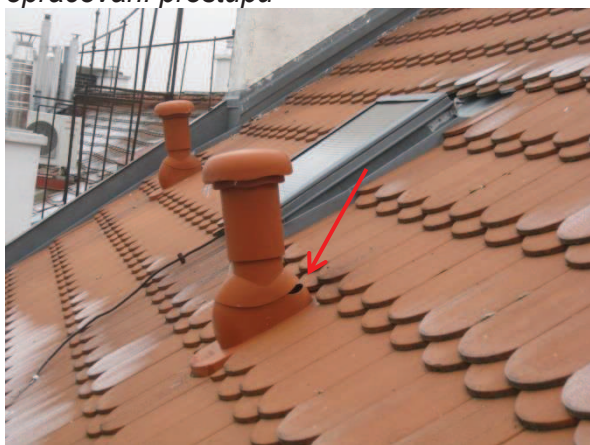
Obr. 33: Netěsnost na prostupu odvětrání kanalizace

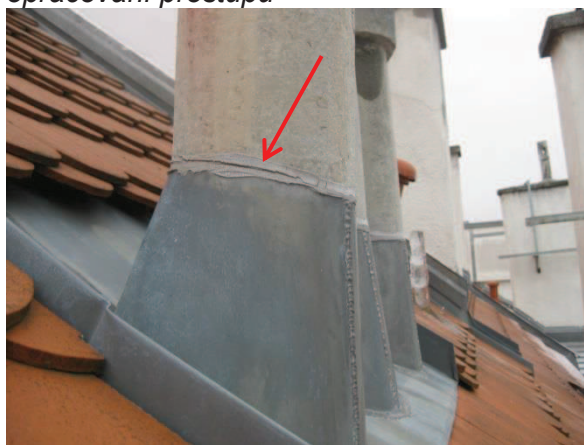
Obr. 34: Dožilé tmely na prostupech střechy

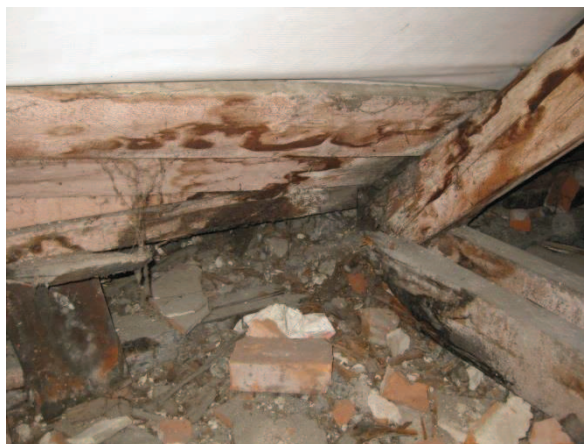
Obr. 40: Místo provedené sondy S18 v rámci mykologického průzkumu, poškozené zhlaví krokví a kleštin, lokální absence pozednice

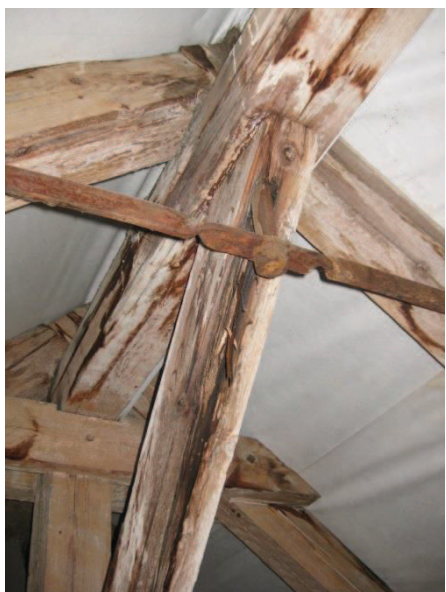
Obr. 45: Sonda S27 – poškození vrcholové vaznice a pásku

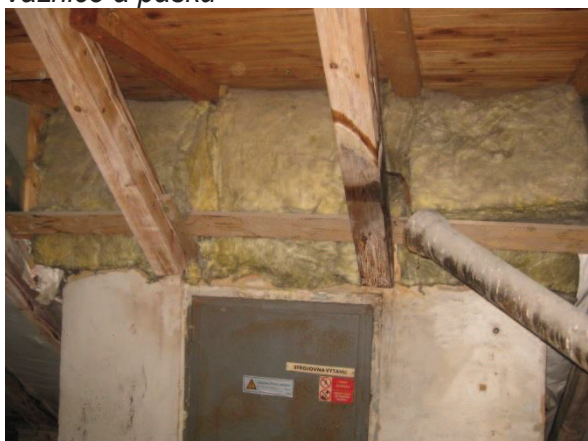
Obr. 47: Absence parotěsného uzavření tepelné izolace strojovny výtahu, vyústění splaškové kanalizace a dotace okolního prostoru vlhkostí

U dřevěného krovu bude provedena lokální sanace jeho poškozených dřevěných prvků dle rozsahu stanoveného znalcem, viz příloha č. 2. Veškerá kanalizační potrubí musí být vyvedena z podkroví do exteriéru nad střešní krytinu tak, aby nebyly podstřešní prostory dotovány vlhkostí. Poté doporučujeme pravidelně sledovat vlhkost krokví na jejich horní hraně a případný vznik kondenzátu na vnitřním líci pálené krytiny. Pokud bude zjištěna minimálně po třech zimních obdobích klesající tendence vlhkosti krokví lze považovat opatření s kanalizačními potrubími za dostatečné. Předpokladem je však zachování stávajících vnitřních podmínek prostředí, tj. nevyužívané prostory v podkroví včetně 5.NP.

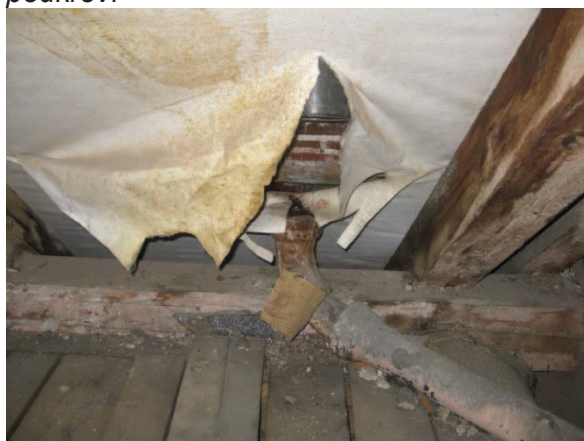
Obr. 48: Poškozená pojistná hydroizolace, ukončení splaškové kanalizace do podkroví, kondenzace vodní páry na přilehlých konstrukcích

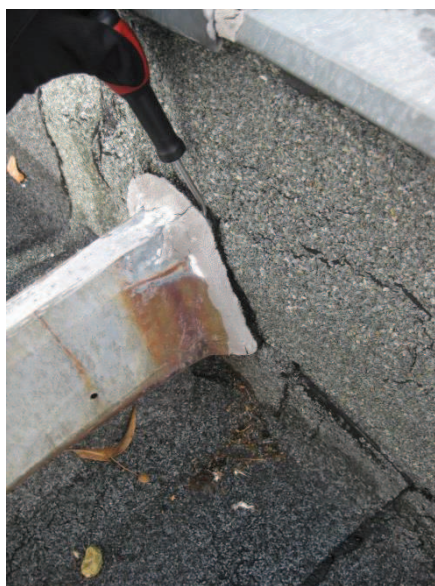
Obr. 56: Dělicí „atika“ uprostřed střechy B, možné netěsnosti

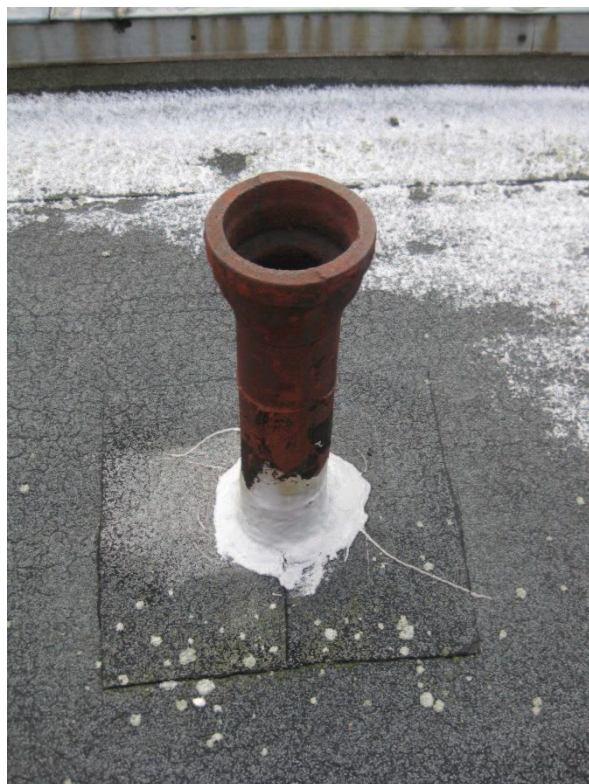
Obr. 57: Nevhodně opracovaný prostup pomocí pojistné zálivky

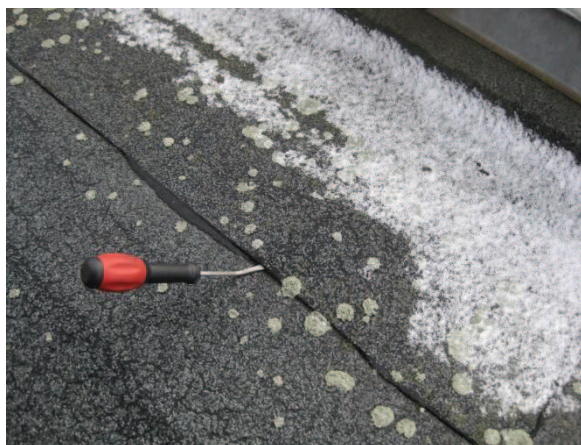
Obr. 58: Netěsnost ve spoji asfaltových pásů

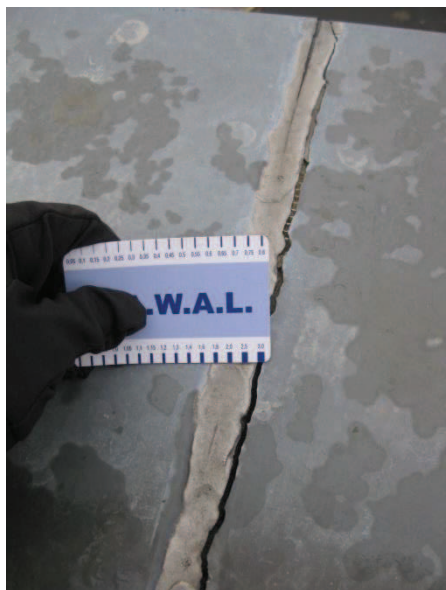
Obr. 59: Trhlina v oplechování atiky tvořící netěsnost

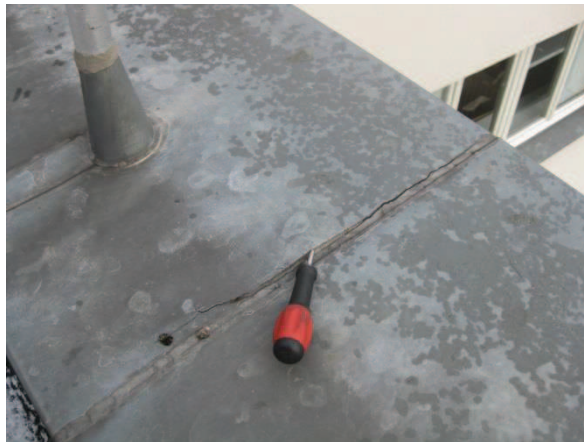
Obr. 60: Trhlina v oplechování atiky tvořící netěsnost

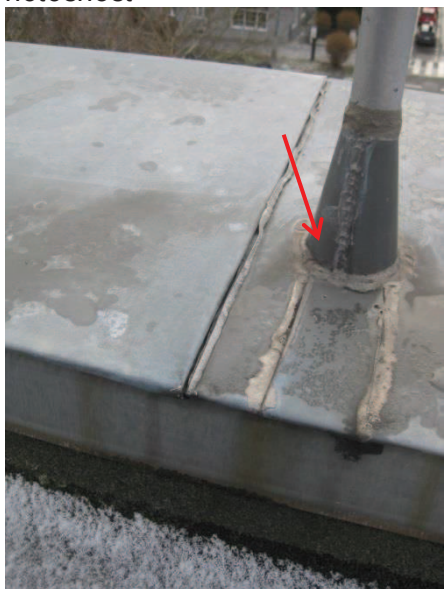
Obr. 61: Nevhodný způsob spojování atikových plechů, dožilý tmel

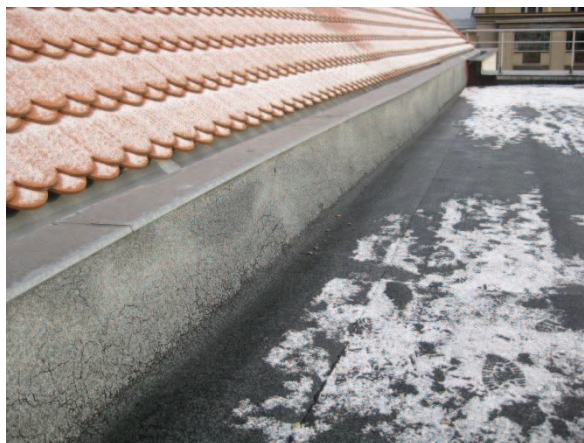
Obr. 66: Degradace asfaltového pásu na atice

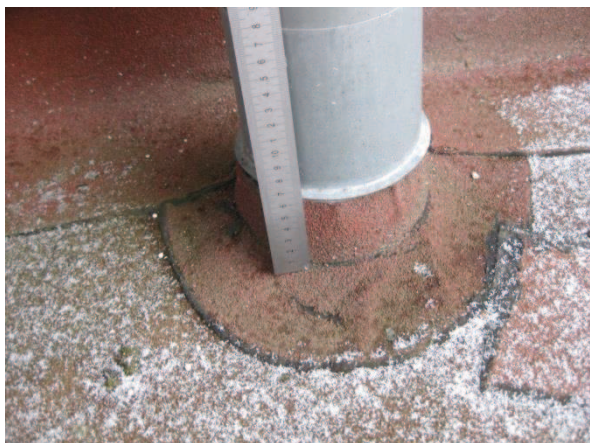
Obr. 77: Detail prostupu dešťového svodu na střeše C, nedostatečné vytažení hydroizolace

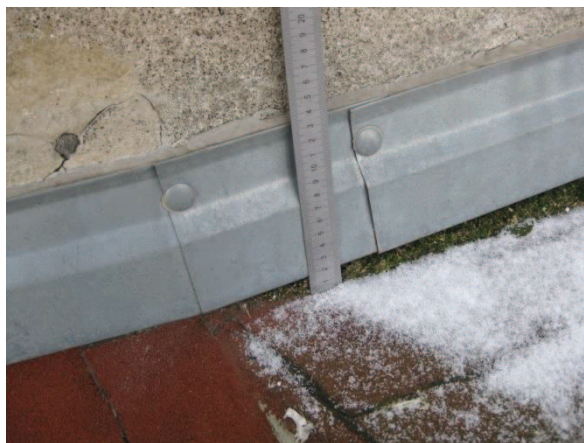
Obr. 78: Lokálně nedostatečné vytažení hydroizolace na svislou obvodovou konstrukci

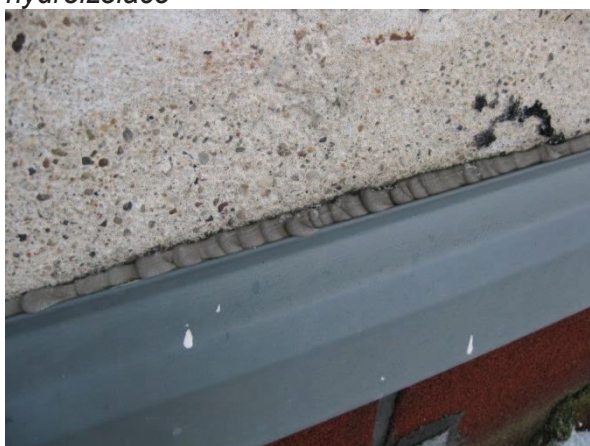
Obr. 79: Netěsné provedení tmelů, které jsou již dožilé

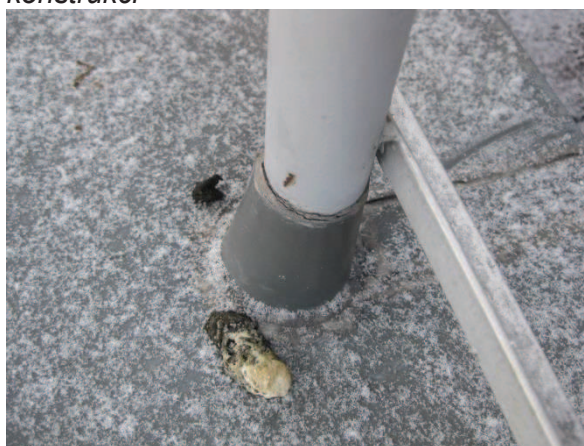
Obr. 80: Dožilé tmely, lokální netěsnost u prostupu zábradlí

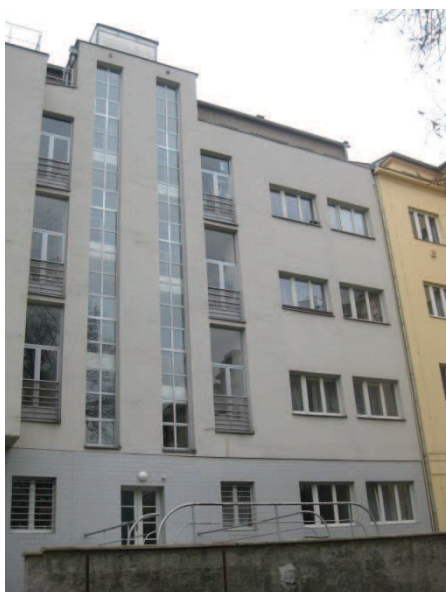
Obr. 91: Fasáda orientovaná do vnitrobloku

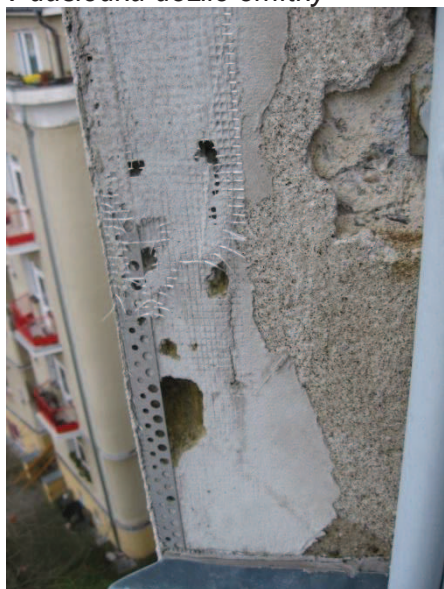
Obr. 103: Lokálně nezačištěný detail -  
absence finální povrchové úpravy,  
poškození zateplovacího systému

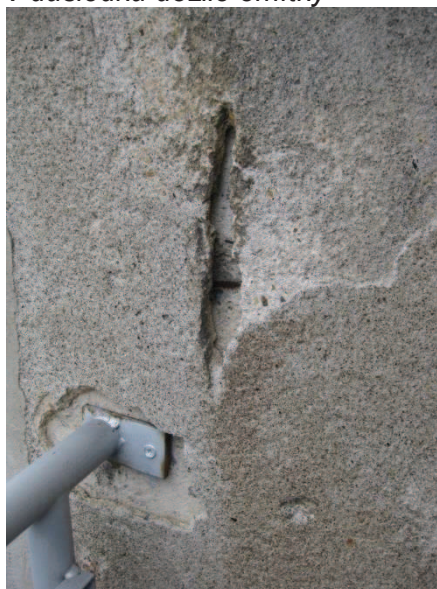
Obr. 104: Degradovaná původní omítka  
v 5.NP

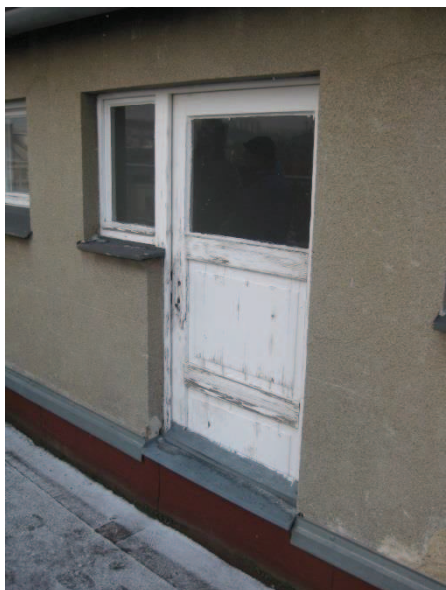
Obr. 105: Oprýskané výplně otvorů, absence kování dveří

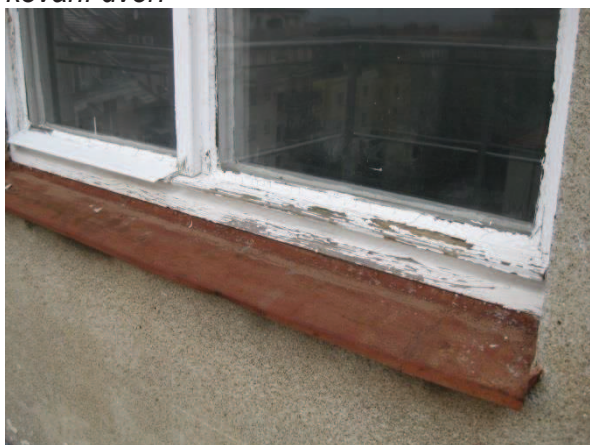
Obr. 107: Oprýskané výplně otvorů

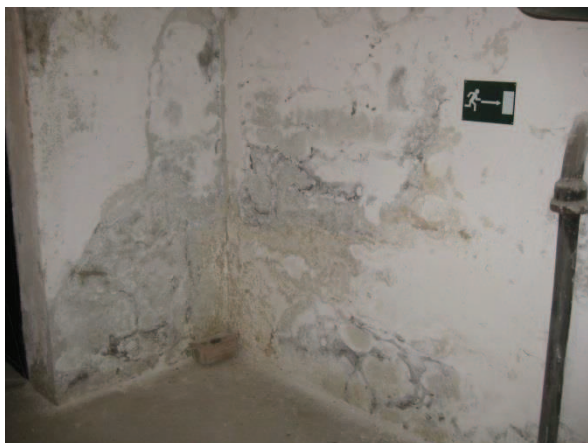
Obr. 117: Suterénní prostory objektu a lokální vlhkostní poruchy

V interiéru doporučujeme na nejvíce vlhkostí postižených místech odstranit omítky a proškrábat spáry ve zdivu, které usnadní samovolné vysychání zdiva. Po určité době lze zdivo dle potřeby opatřit vhodnou sanační omítkou. Dále je vhodné zajistit v suterénních prostorách dostatečnou výměnu vzduchu – přirozeným nebo nuceným větráním.

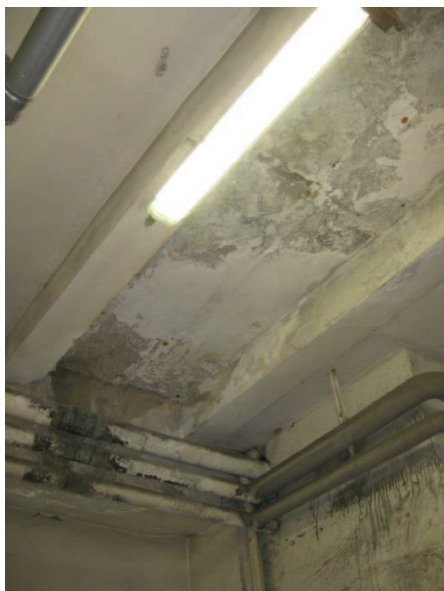
Obr. 121: Stav železobetonové stropní konstrukce pod průjezdem (degradace zatékáním)

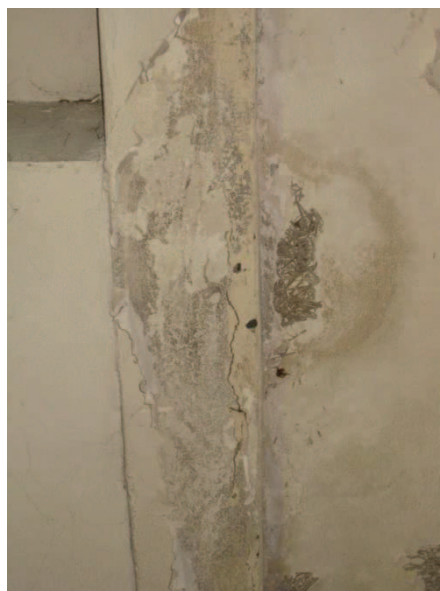
Obr. 122: Stav železobetonové stropní konstrukce pod průjezdem (degradace zatékáním)

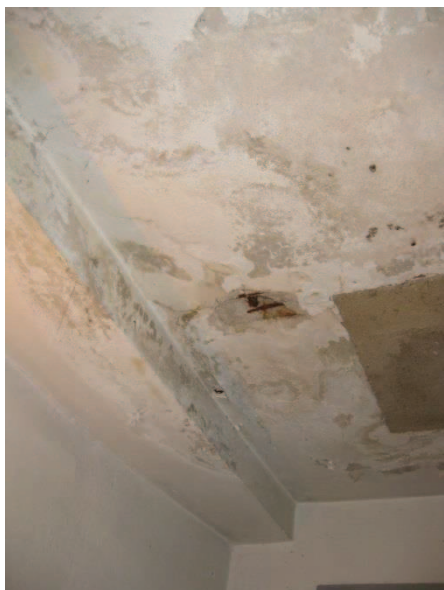
Obr. 123: Stav železobetonové stropní konstrukce pod vstupem Zelená 14

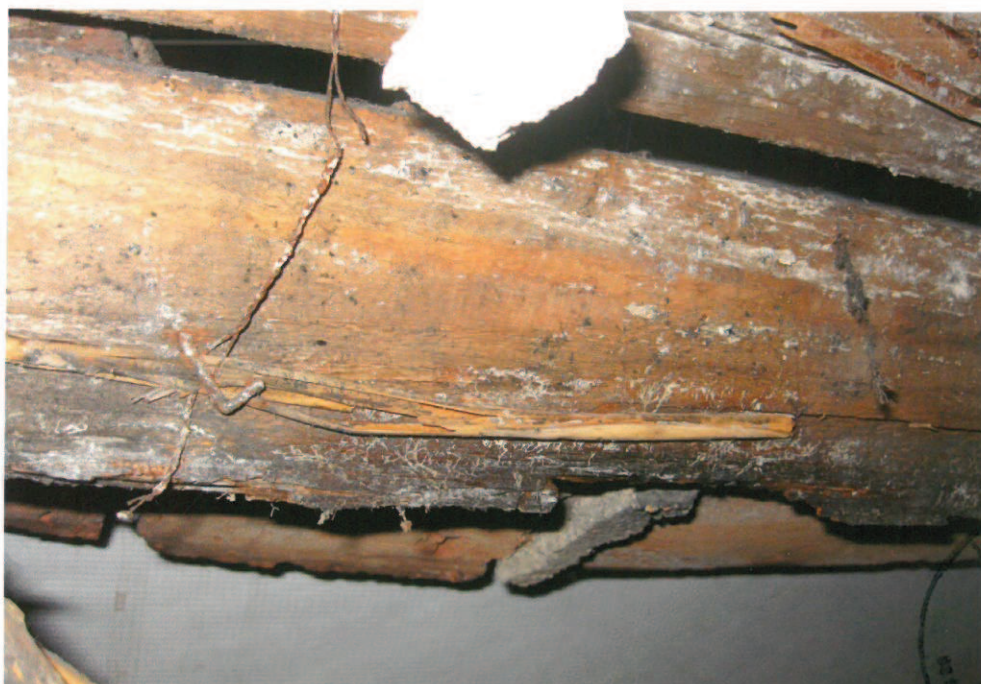
foto č. 1- podbití pod oknem poškozené hnědou hnilobou, sonda č.12

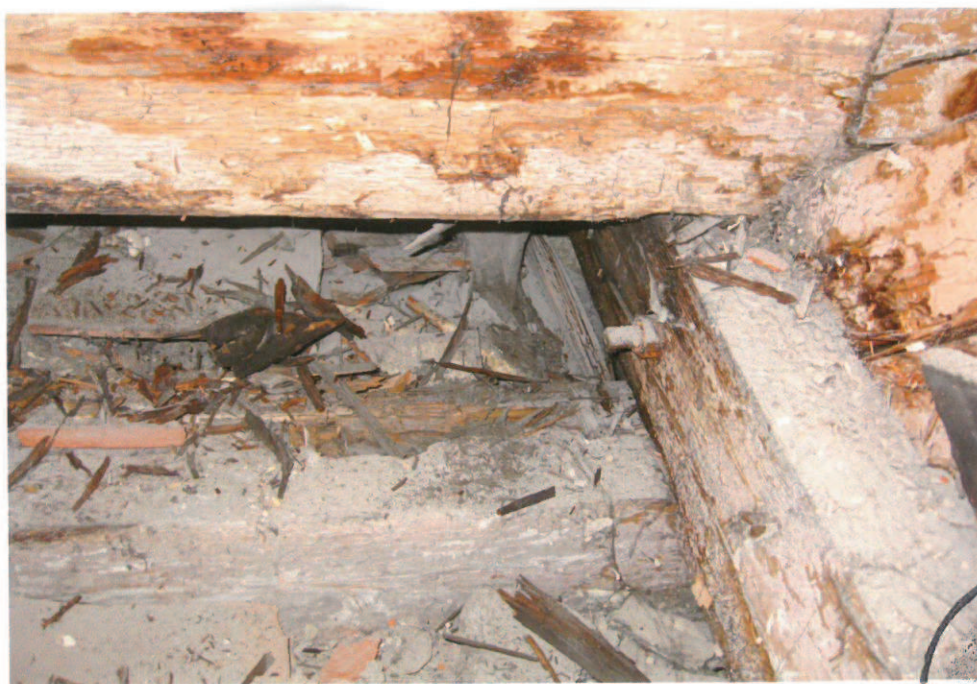
fotoč.2 - část pozednice poškozena hnědou hnilobou, sonda č. 16

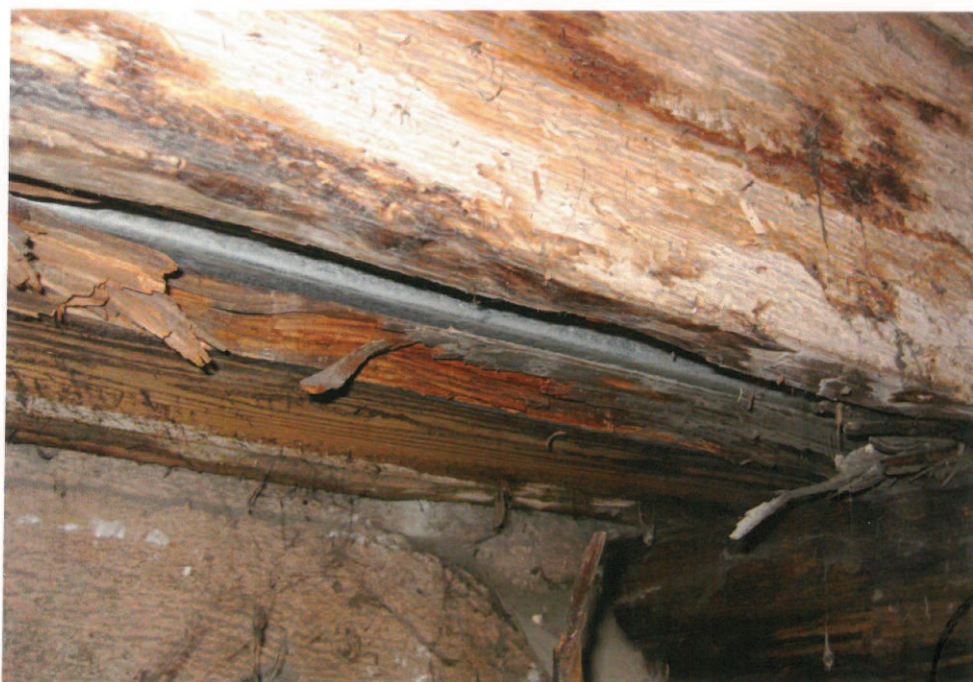
foto č. 3- dno koryta poškozené hnědou hnilobou, sonda č. 16

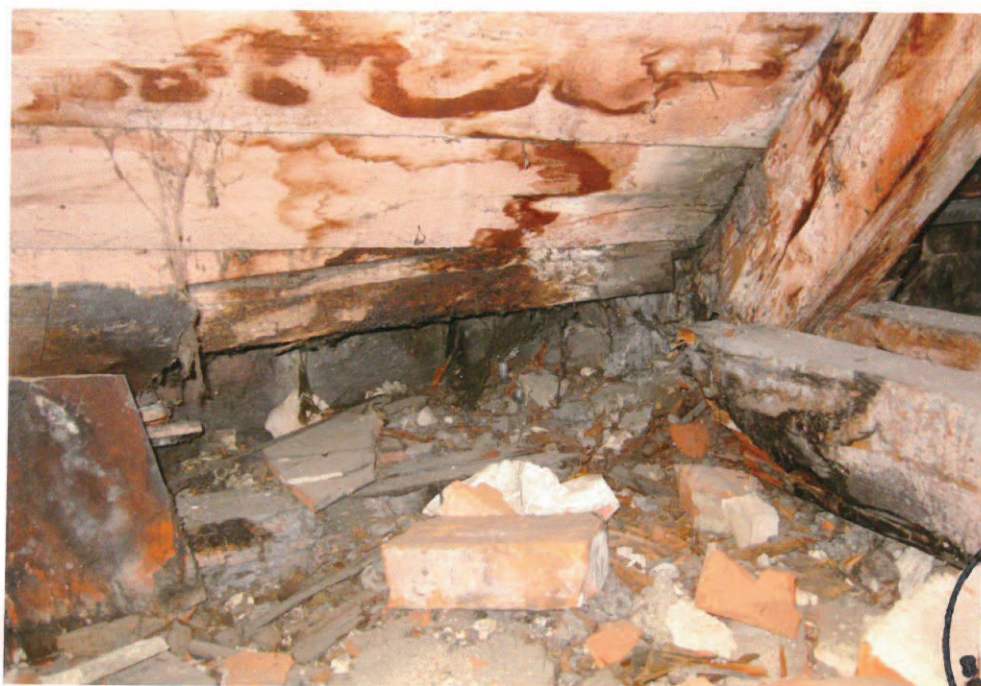
foto č. 5 - poškození části pozednice, kleštiny a zhlaví krokve hnědou hnilobou, sonda č. 18

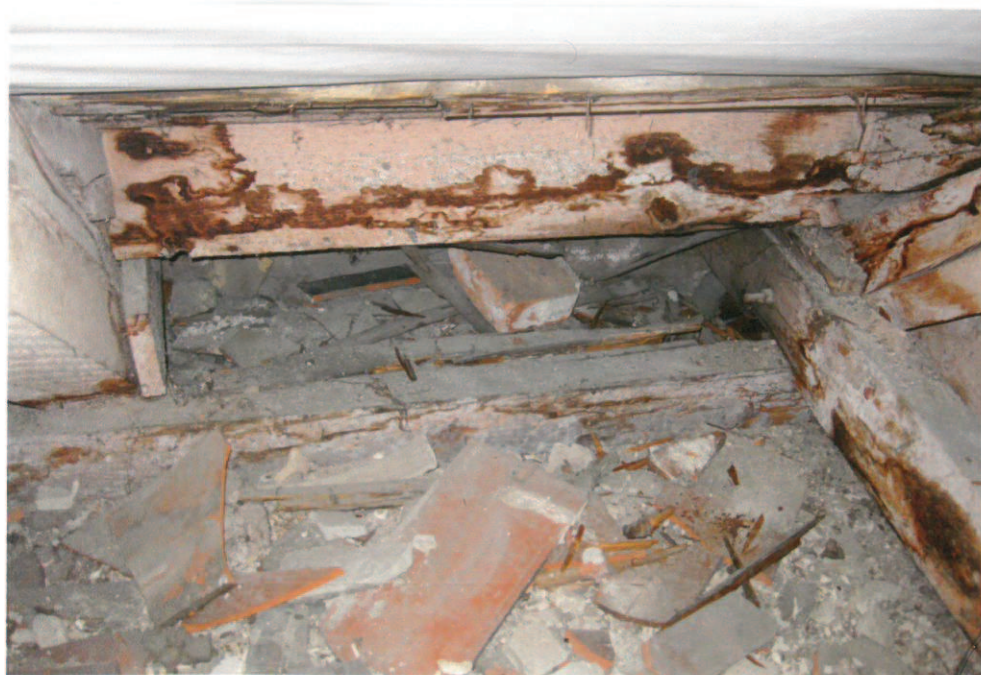
foto č. 6- poškození části pozednice hnědou hnilobou, sonda č. 19

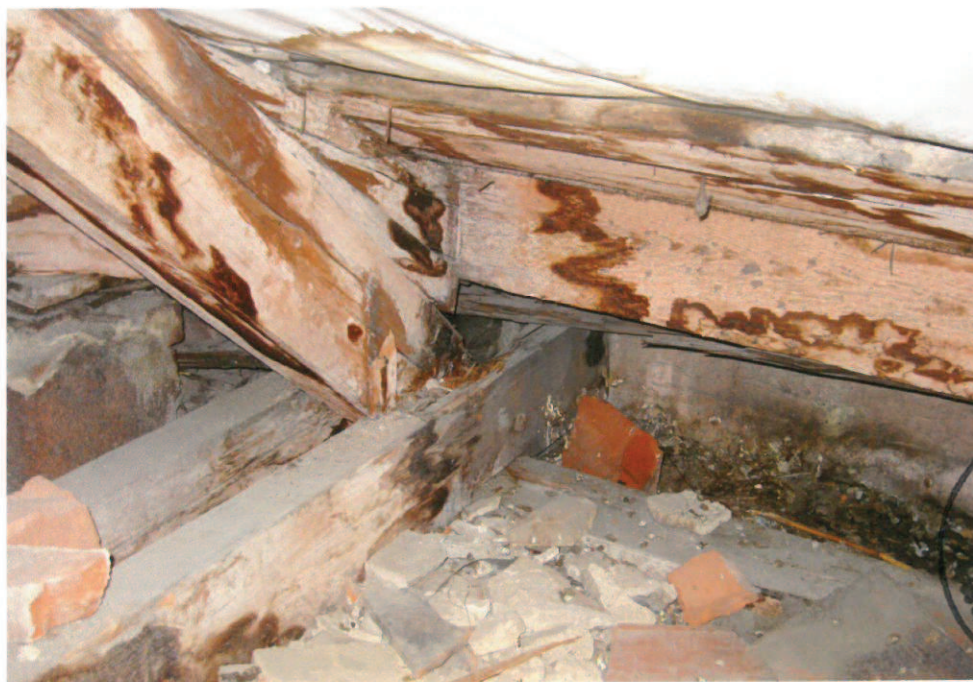
foto č. 7- poškození části pozednice, zhlaví krokve a zhlaví kleštiny hnědou hnilobou, sonda č.20

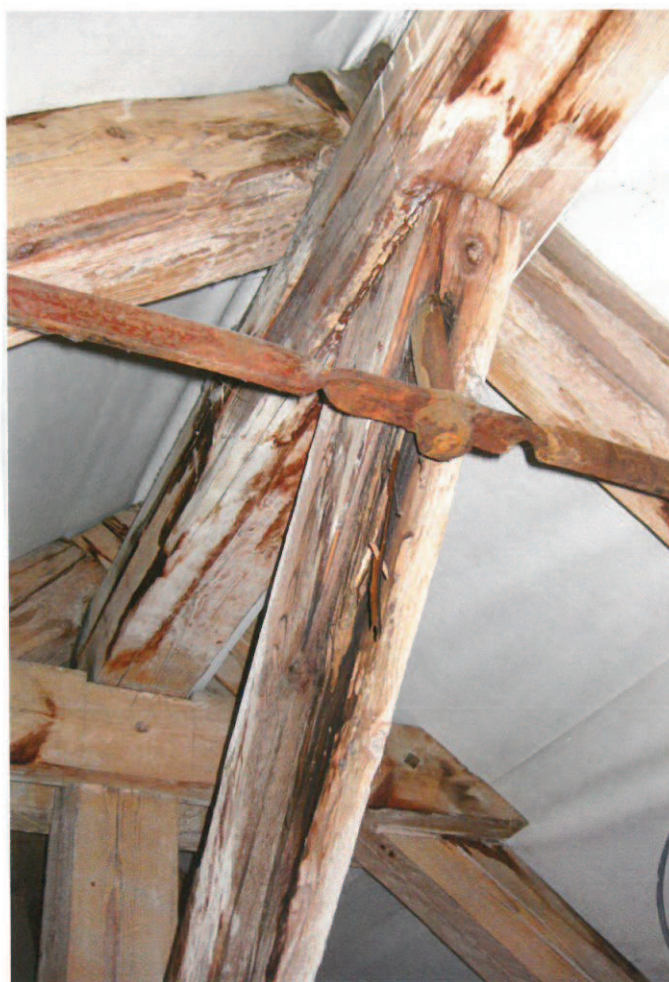
foto č. 8 - pásek krokve poškozený  
v místě ukotvení tyče hromosvodu  
hnědou hnilobou, sonda č. 27

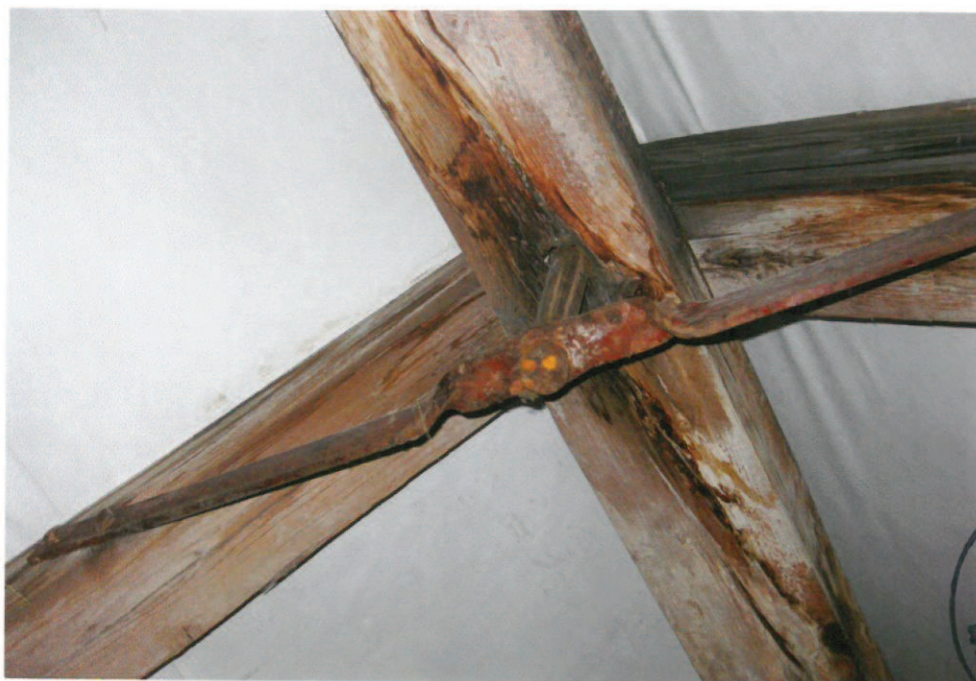
foto č. 9- v místě ukotvení tyče hromosvodu vaznice poškozena hnědou hnilobou, sonda č. 28
