areál Kosořského dvora  
objekt SO\_03 (bývalé stáje)  
statické zajištění trámů podlahy 2.NP - půdorys M 1:75

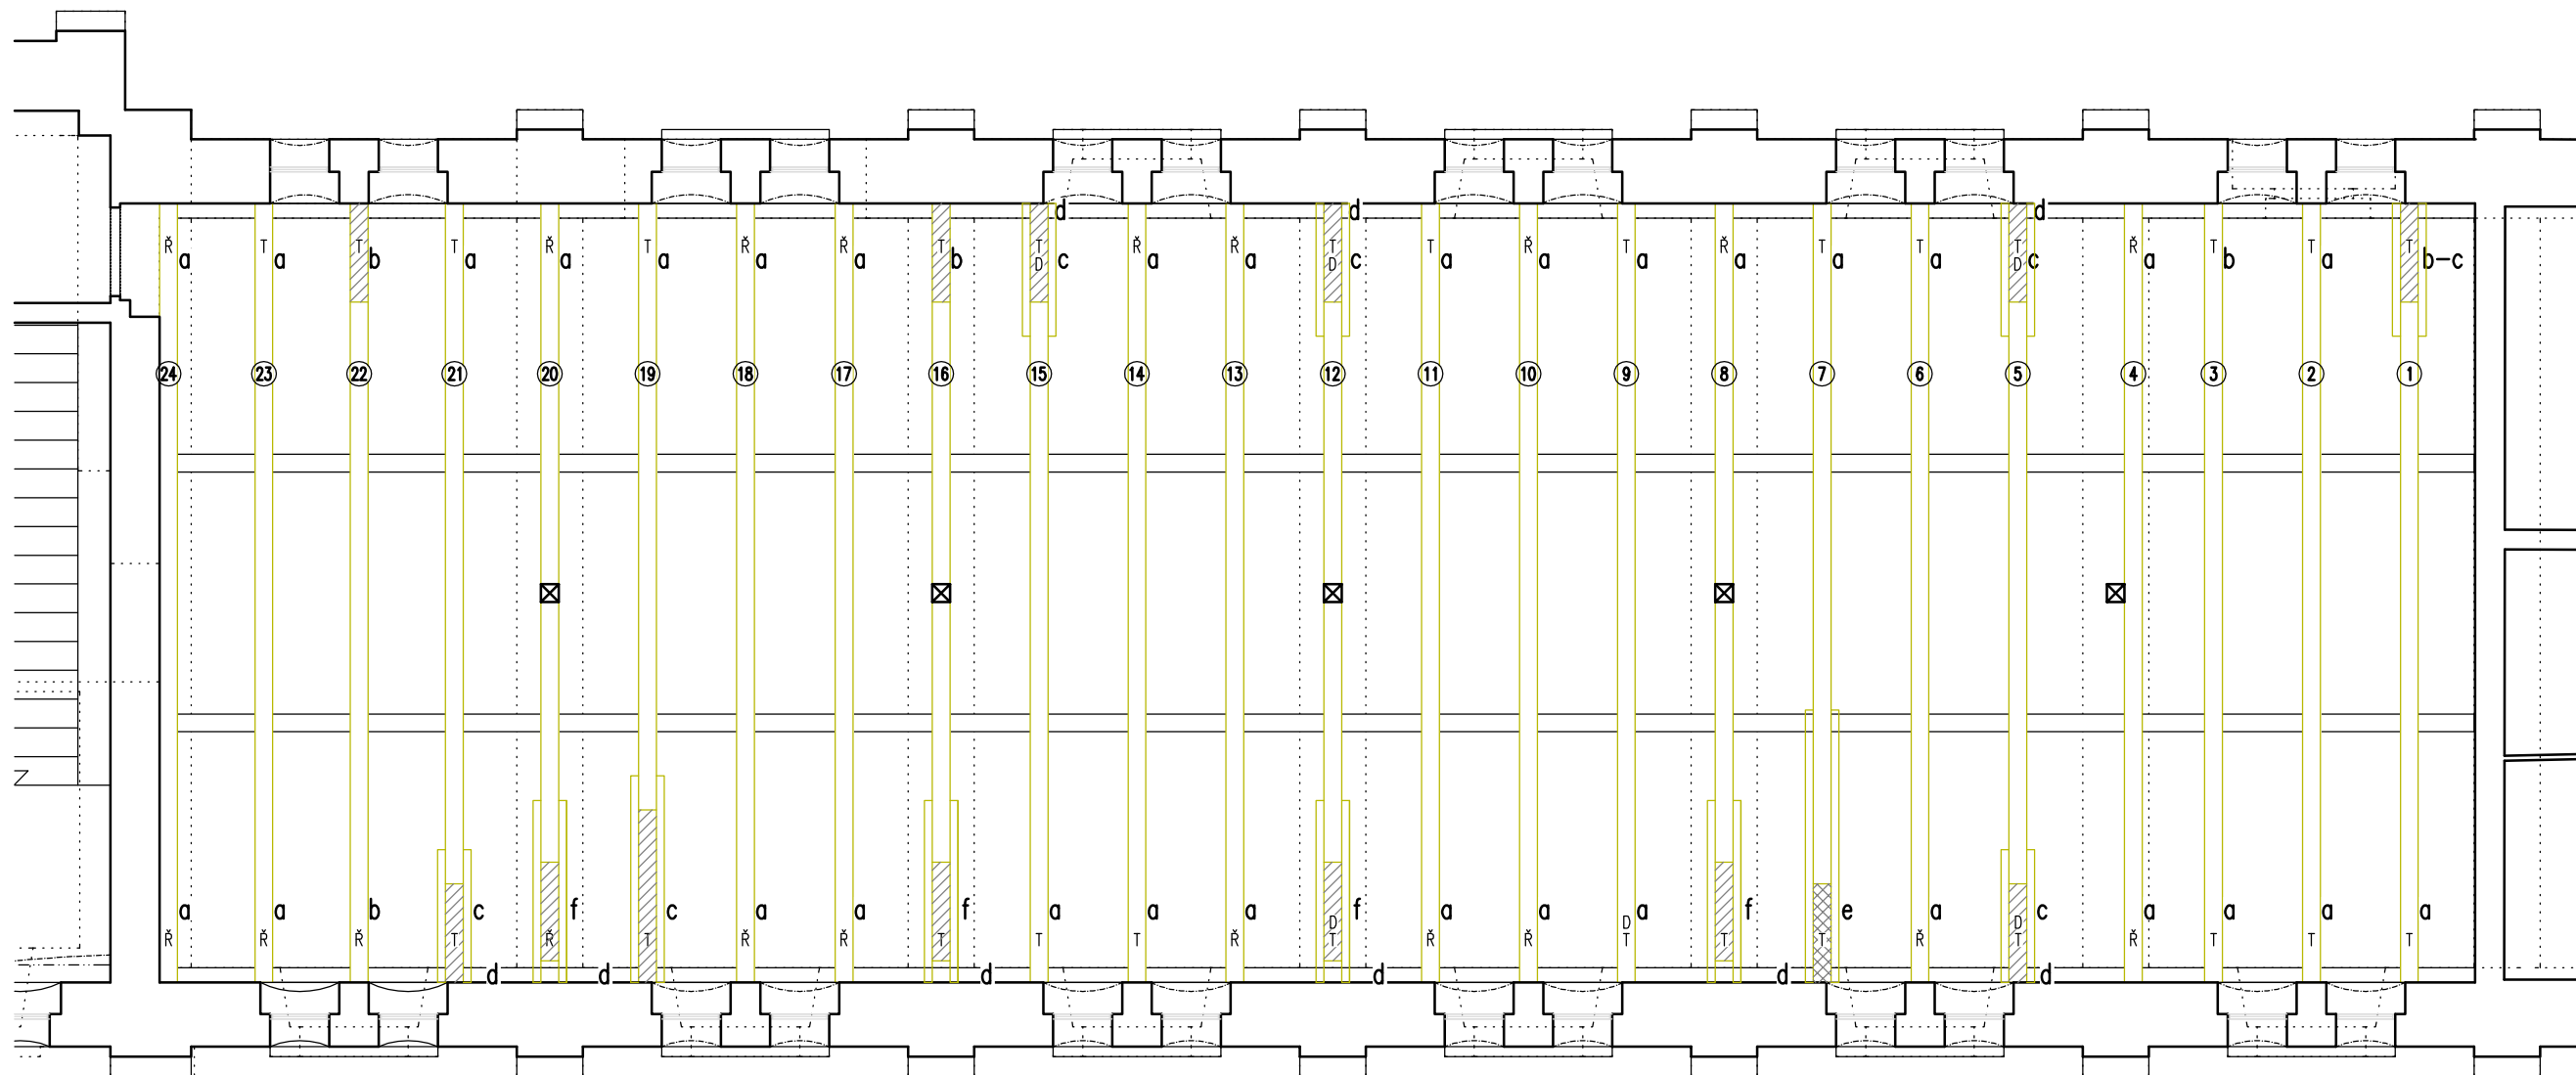
**LEGENDA ZNAČENÍ TRÁMŮ**  
**T** původní trám z tesaného dřeva, vyšší riziko poškození  
**Ř** druhotně vložený trám ze strojně řezaného dřeva, nižší riziko poškození

- profily jednotlivých stropních trámů jsou s ohledem na způsob provedení (tesané, řezané) a dobu osazení značně rozdílné, při opravě konkrétního zhlaví je potřeba profil stávajících trámů předem oměřit a rozměry nově vkládaného dřeva rozměrům původního profilu přizpůsobit (vločka shodné šířky a výšky jako stávající trám, výšku příložky v uložení na spodní trám dle potřeby upravit výřezem ozubu)

**a** zhlaví povrchově narušeno dřevokazným hmyzem, obroušení dřeva rotační rašplí, ošetření 2x nátěrem (Lignofix E Profi, Bochemit QB Profi)

**b** zhlaví narušeno dřevokazným hmyzem, obroušení dřeva rotační rašplí, ošetření 2x nátěrem (Lignofix E Profi, Bochemit QB Profi), při zastížení hlubšího porušení obroušení veškerého narušeného dřeva a nastavení zhlaví dvojicí fošnových příložek kotvených závitovými tyčemi M16

**c** zhlaví do hloubky narušeno dřevokazným hmyzem a houbami, provizorní vyvážení trámu, odříznutí rozpadlého dřeva, odbroušení narušeného dřeva rotační rašplí, ošetření 2x nátěrem (Lignofix E Profi, Bochemit QB Profi), nahrazení vyříznuté části protézou, nastavení zhlaví dvojicí fošnových příložek kotvených závitovými tyčemi M16

**d** kontrola stavu podkladního trámu v místě narušení zhlaví trámu horního, v případě zastížení narušení dřeva výměna podkladního trámu v úseku mezi klenebními pasy

**e** zhlaví trámu značně subtilní, povrchově narušeno dřevokazným hmyzem, obroušení dřeva rotační rašplí, ošetření 2x nátěrem (Lignofix E Profi, Bochemit QB Profi), zesílení trámu dvojicí fošnových příložek kotvených závitovými tyčemi M12 á 0,5 m ve dvou řadách (předběžně v úseku mezi krajním a vnitřním podkladním trámem)

**f** zhlaví vyříznuto, konec trámu uložen na podezdívku na rubu klenebního pasu, odbroušení narušeného dřeva rotační rašplí, ošetření 2x nátěrem (Lignofix E Profi, Bochemit QB Profi), nahrazení vyříznuté části protézou, nastavení zhlaví dvojicí fošnových příložek kotvených závitovými tyčemi M16
