Odborný posudek

## **Odborné posouzení stavu a příčin poruch nášlapné vrstvy balkonů, doporučení koncepce nápravných opatření**

Bytové domy  
Márova 2804, 2805 a 2806  
155 00 Praha 13 - Stodůlky

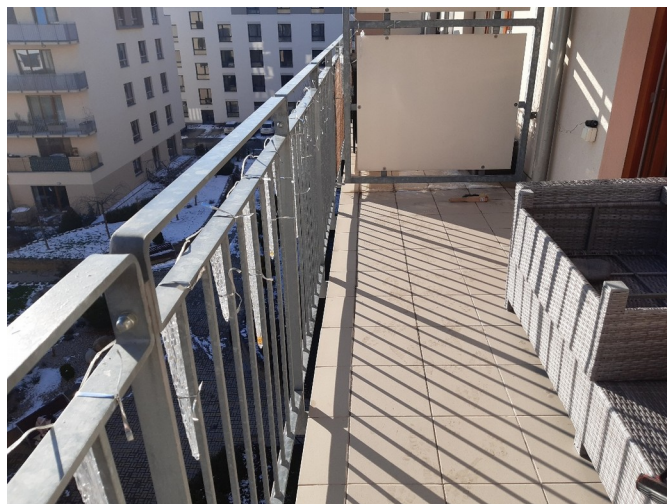
obr. /1/ Situace objektu s vyznačením předmětného bloku budov  
foto /1/ Pohled na předmětný balkon v 5.NP č.p. 2805

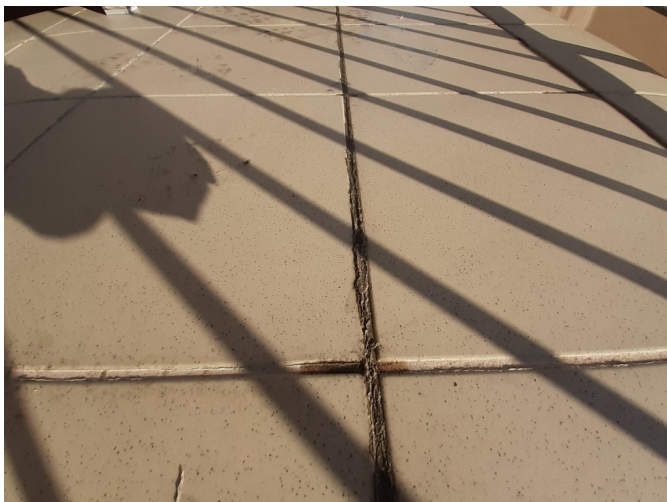
Dle poznatků majitelů bytových jednotek se na balkonech pod dlažbou nacházejí při poklepu „dutá“ místa, kde jsou dlaždice nesoudržné s podkladem. Dochází k degradaci spárovací malty (foto /2/) a k bílým výluhům na nosné konstrukci balkonů (foto /3/). Úkolem tohoto odborného posudku je posouzení příčin poruch nášlapné vrstvy a výluh na nosné konstrukci. Objednatel dále požaduje doporučit koncepci nápravných opatření.

foto /2/ Zdegradovaná spárovací malta

Další příčinou nesoudržnosti dlažby s podkladem je **místy značně zdegradovaná** spárovací hmota keramické dlažby. V ploše balkonů **nejsou provedeny dilatační spáry**. Dochází tak k nadměrným objemovým změnám, které urychlují degradaci spárovací hmoty. V místech zdegradované spárovací hmoty **dochází k zatékání srážkové vody pod keramickou dlažbu**. Následné zmrazovací cykly urychlují degradaci lepicího tmelu. Zatékáním srážkové vody skrz netěsné spáry mezi dlaždicemi **dochází k vyplavování výluh z lepicího tmelu a smáčení okrajů nosné železobetonové konstrukce**.

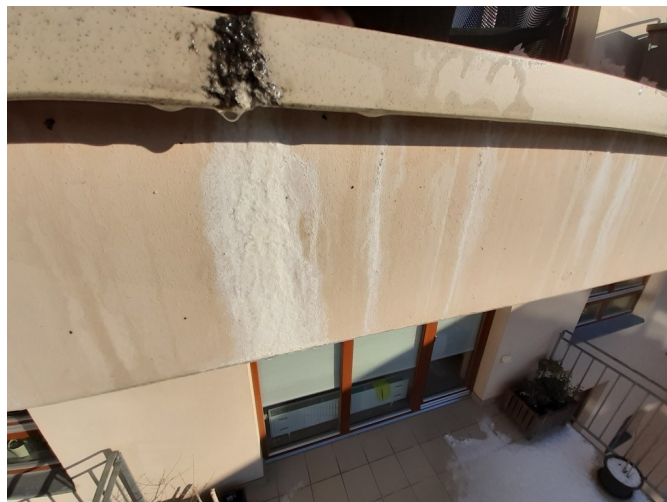
foto /3/ Výluhy na nosné konstrukci balkonů

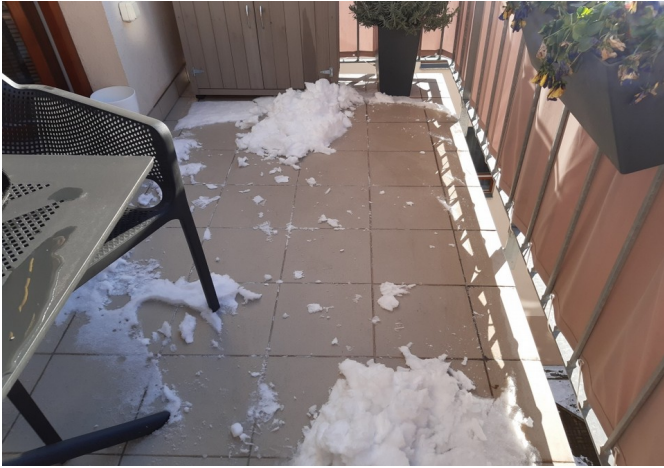
foto /4/ Pohled na balkon v bytové jednotce č. 451

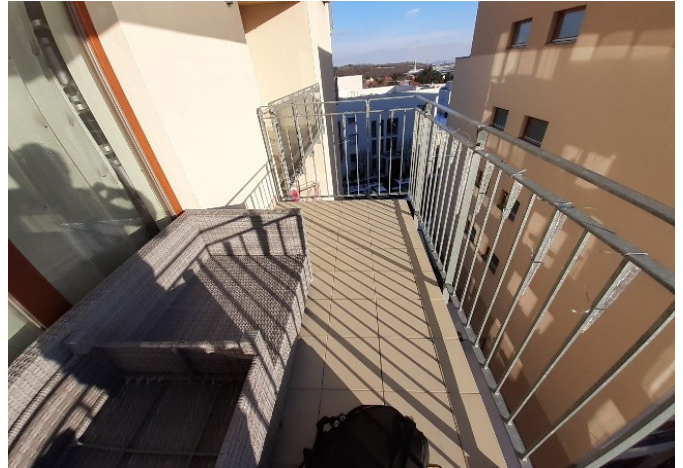
foto /5/ Pohled na balkon v bytové jednotce č. 352

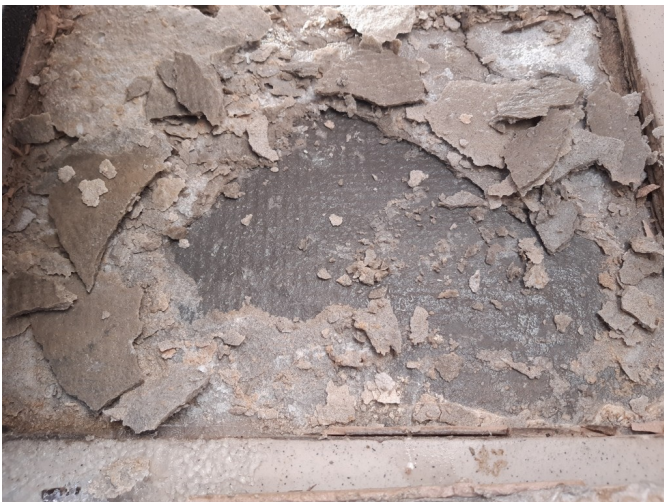
Pro nášlapnou vrstvu je užito pravděpodobně mrazuvzdorné keramické dlažby typu Taurus (RAKO) v tloušťce 9 mm. V místě rozkrytí nášlapné vrstvy byla lepicí vrstva nalezena zdegradovaná a nesoudržná s podkladem z hydroizolační stěrky (foto /6/). V místě demontáže dlaždic byly dlaždice lepeny celoplošně.

foto /6/ Místo demontáže nášlapné vrstvy – degradace lepicího tmelu a nesoudržnost s hydroizolační stěrku

**Příčinou nesoudržnosti dlažby s podkladem je značně zdegradovaný a nesoudržný lepicí tmel.** Pravděpodobně **nebylo užito flexibilního mrazuvzdorného lepicího tmelu**, nebo nebyl dodržen technologický postup výrobce (např. nevhodné klimatické podmínky při realizaci) a z tohoto důvodu došlo k jeho degradaci.

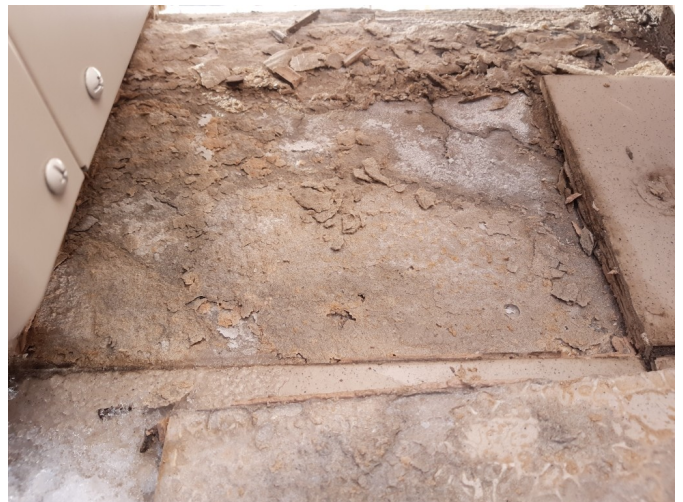
foto /7/ Místo demontáže nášlapné vrstvy

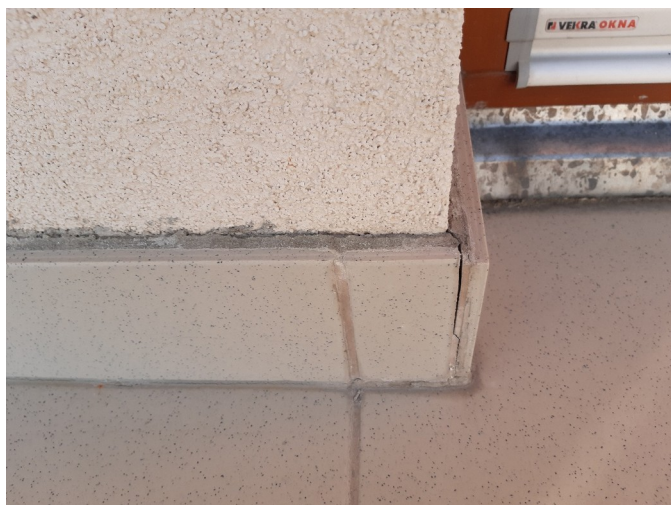
foto /8/ Odtržení soklových dlaždic od podkladu

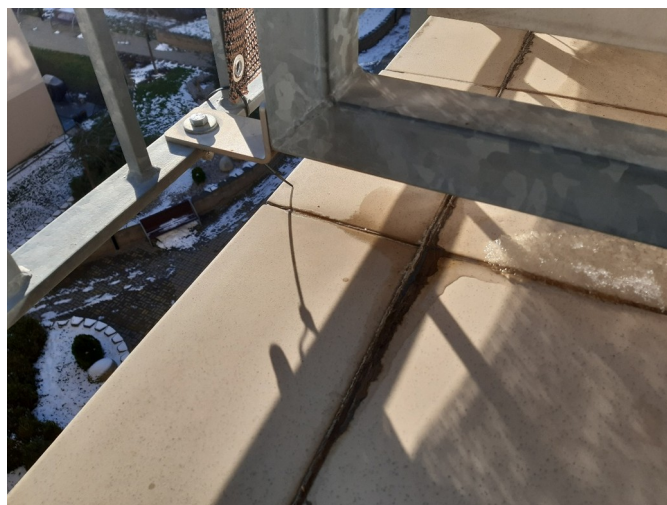
Spárovací hmota je na mnoha místech zdegradovaná a vydrolená (foto /9/). Některé dlaždice jsou nesoudržné s podkladem (ověřeno poklepem). Jedná se především o dlaždice poblíž okapové hrany a poblíž obvodové stěny. V ploše balkonů nebyly provedeny dilatační spáry.

foto /9/ Degradace spárovací hmoty poblíž okapové hrany

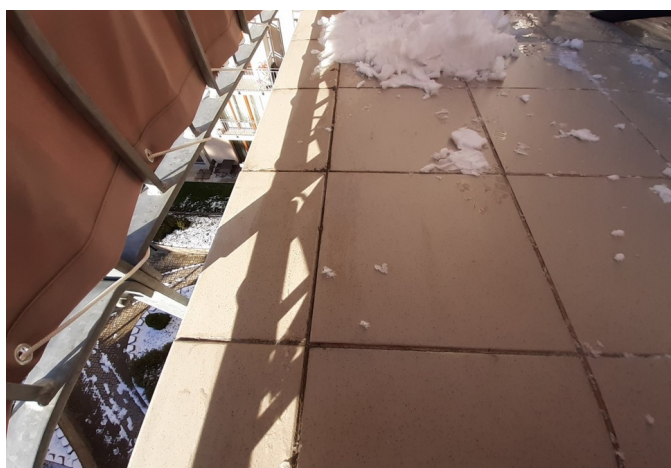
Odvodnění balkonů je řešeno pomocí keramických dlaždic s okapovým nosem (foto /10/ a foto /11/).

foto /10/ Odvodnění je řešeno pomocí okrajové dlaždice

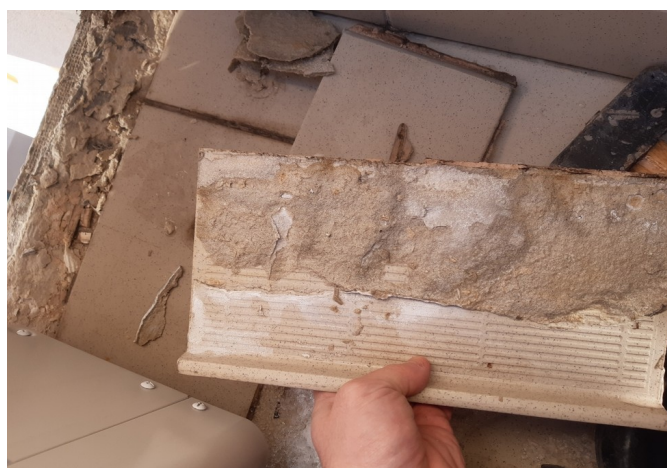
foto /11/ Okrajová dlaždice s okapovým nosem

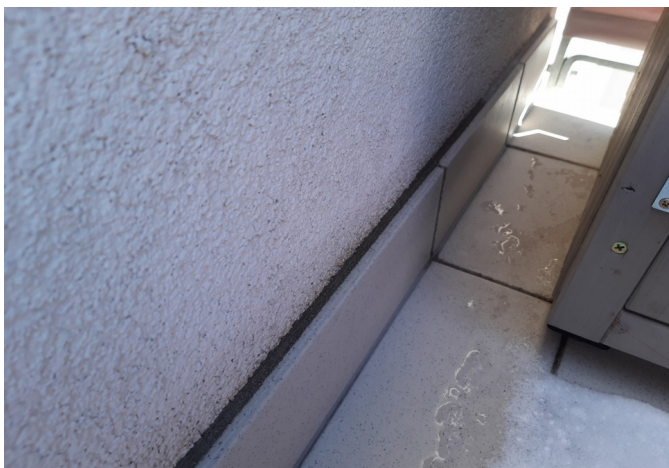
Okraje balkonů jsou ze 3 stran lemovány okapovou dlaždicí. V místě napojení na obvodovou stěnu je dlažba zakončena soklem z přířezů keramických dlaždic (foto /12/). Soklové dlaždice jsou místy nesoudržné s podkladem. Ve vrstvě hydroizolační stěrky je užito koutové výztužné pásky. U rámu balkonových dveří je užito okapnice z FeZn plechu (foto /13/).

foto /12/ Sokl z přířezů keramické dlažby

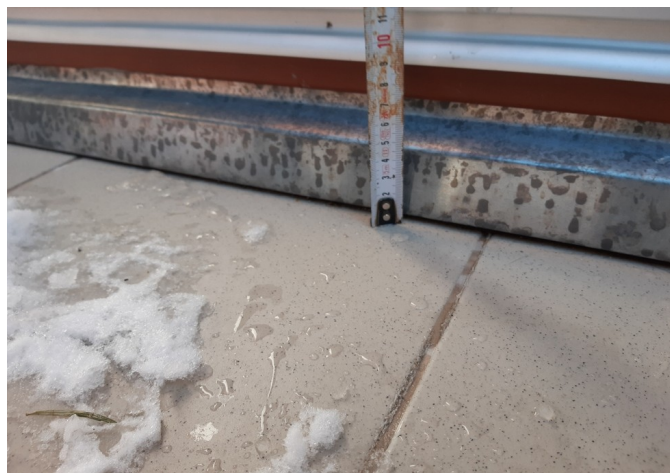
foto /13/ Napojení na balkonové dveře

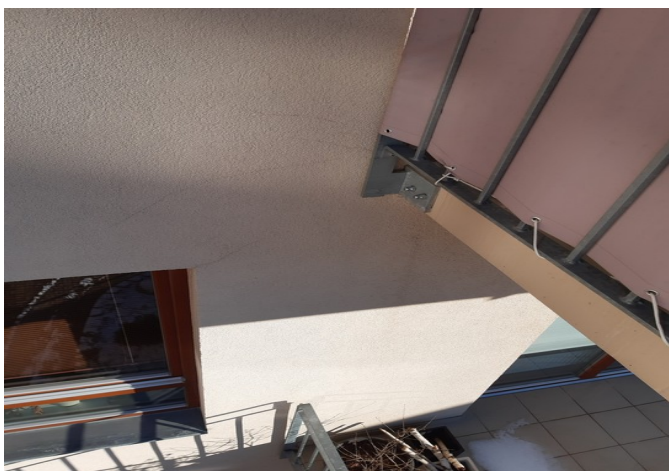
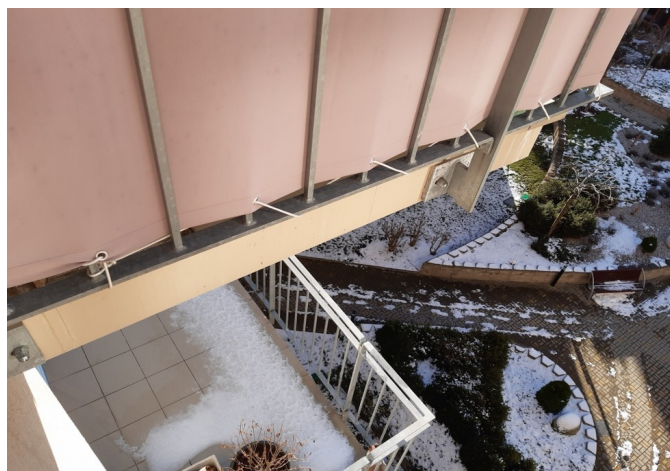
Zábradlí je provedeno ze svařované FeZn konstrukce. Kotvení je provedeno do bočních stran nosné konstrukce (foto /14/ a foto /15/).

foto /14/ Kotvení zábradlí
