Dokumentace zakázky č. AN-001-0255

Bytový dům
Komárovská 1935-1938
193 00 Praha 20

Protokol o prohlídce č. PR-001-0255

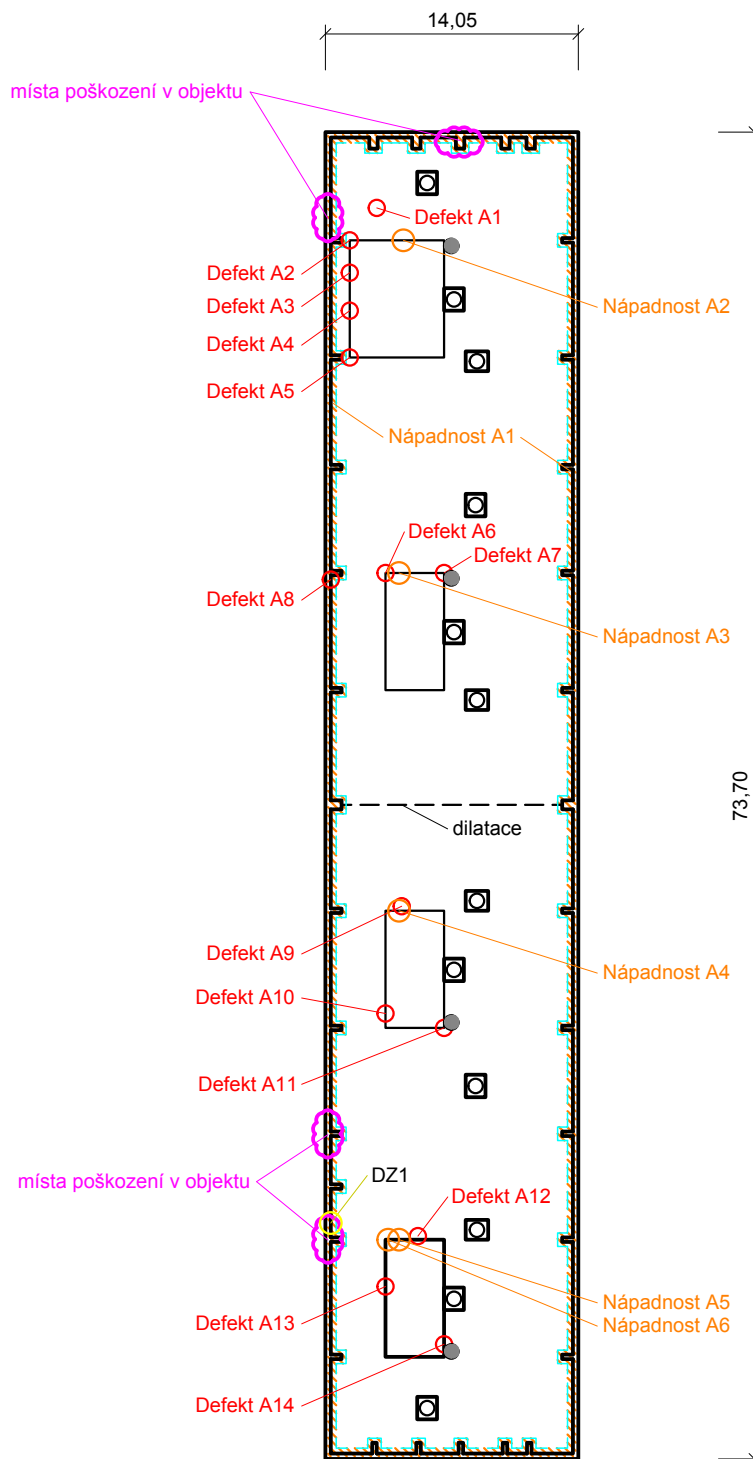
Projekt:
 číslo výkresu: VS-001-0255
 měřítko: 1:400 jednotky: metr
 vytvořeno: 20.01.2022
 vytvořil: Jindřich Kučera

Zkoumané plochy a zjištěná poškození byly na místě vyměřeny a jsou přesně zdokumentovány v příloženém CAD výkresu. Z důvodu přehlednosti nebylo možné zakreslit všechny jejich vzdálenosti v CAD výkresu. V případě potřeby Vám rádi tyto hodnoty konkrétních defektů sdělíme.

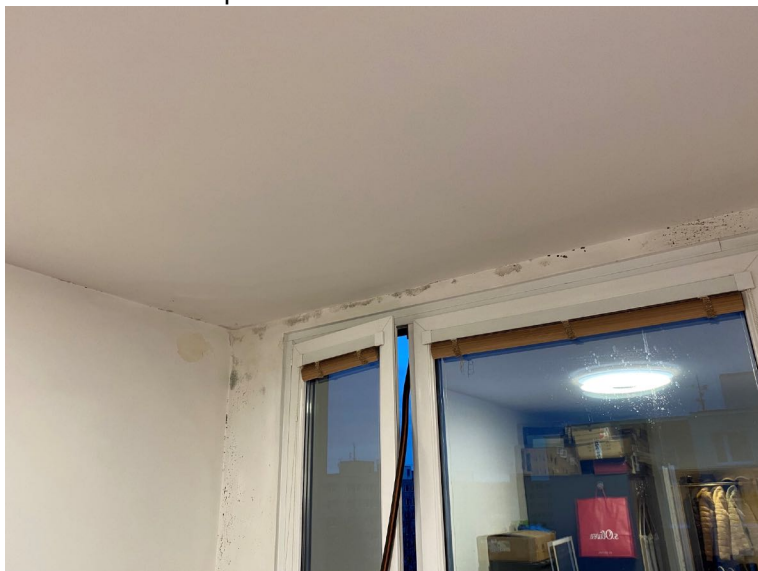
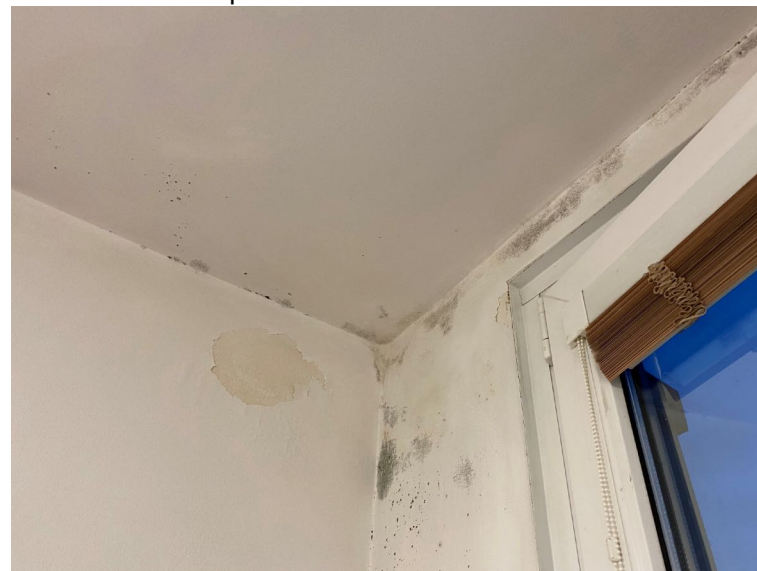
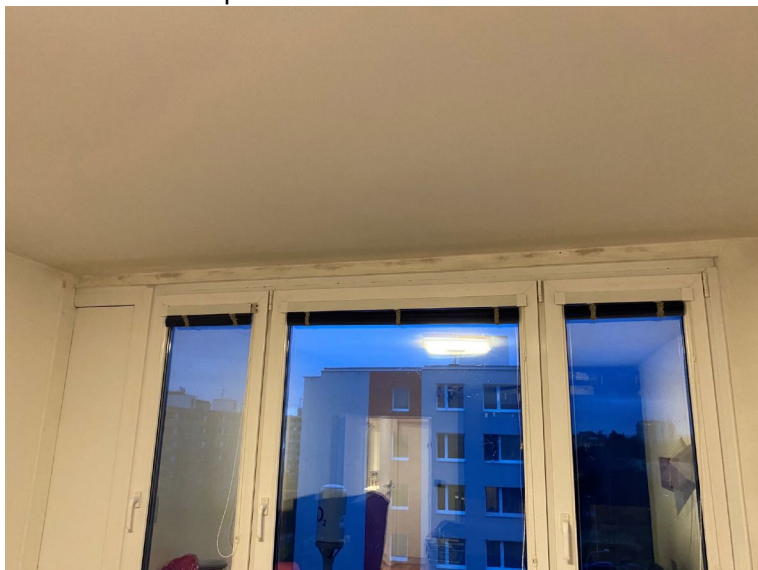
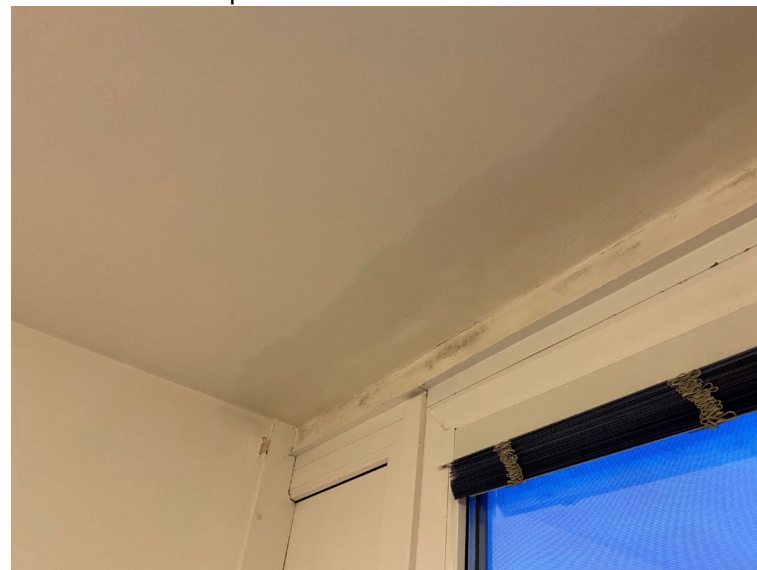
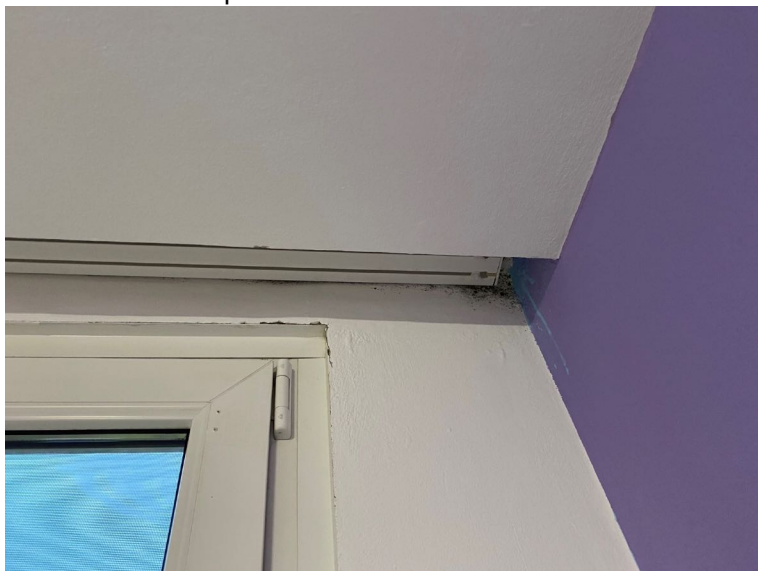
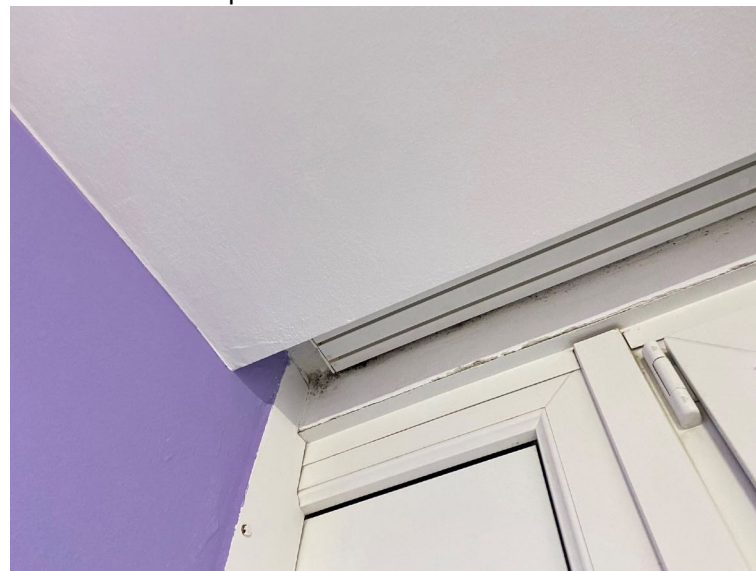
Poškození vlhkostí v objektu bylo odborně posouzeno. Tato poškození se nacházejí v několika bytech přímo pod zkoumanou střešní plochou. Podle informací od pana Jiráska jsou tato místa po silném dešti, nebo při tání sněhu vždy vlhká. Vlhkost nastává po určité době a je rozpoznatelná změnou barvy materiálu, vznikajícím výkvětem a tvorbou kapek. V době posouzení byla tato místa očividně suchá. Nebylo zjištěno trvalé pronikání vody.

Obrázek 01: Místo poškození

Obrázek 02: Místo poškození

Obrázek 03: Místo poškození

Obrázek 04: Místo poškození

Obrázek 05: Místo poškození

Obrázek 06: Místo poškození

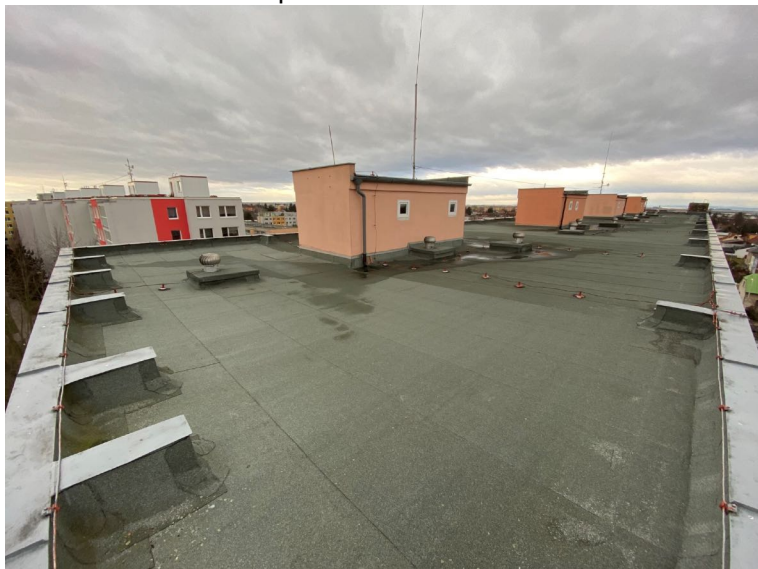
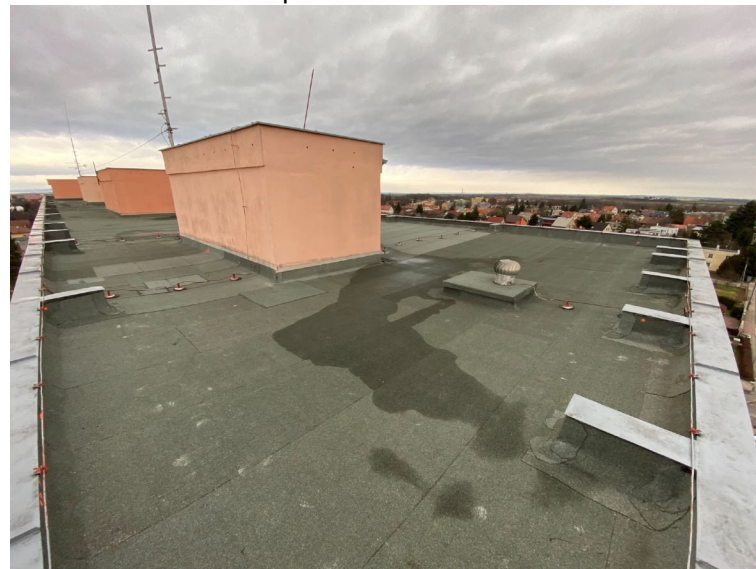
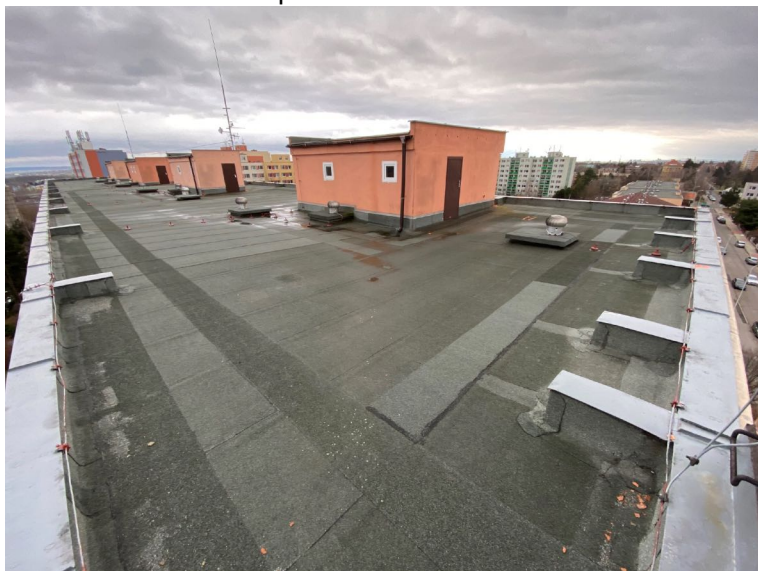
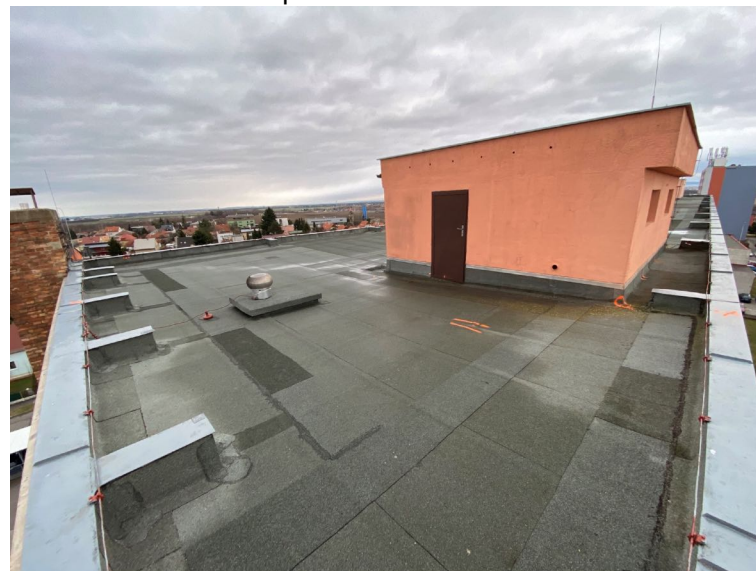
Obrázek 07: Pohled na plochu

Pomocí elektroimpulzní a dýmové zkoušky byly zjištěny následující nápadnosti:

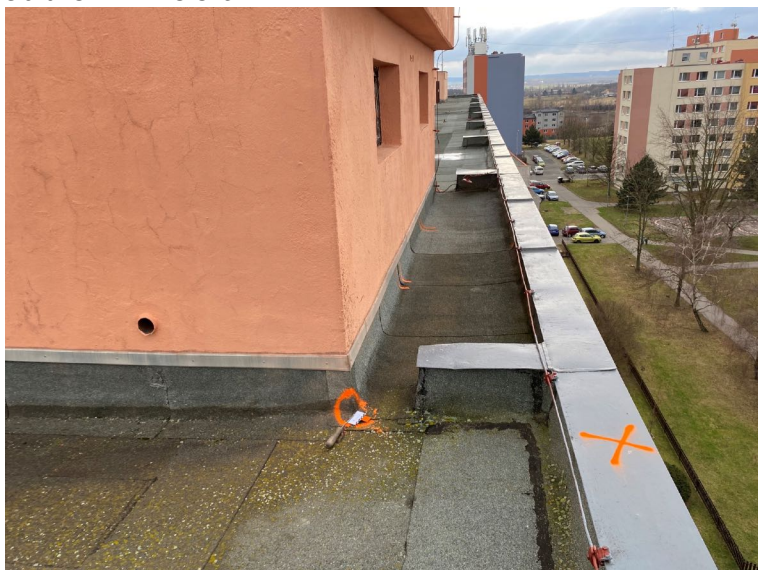
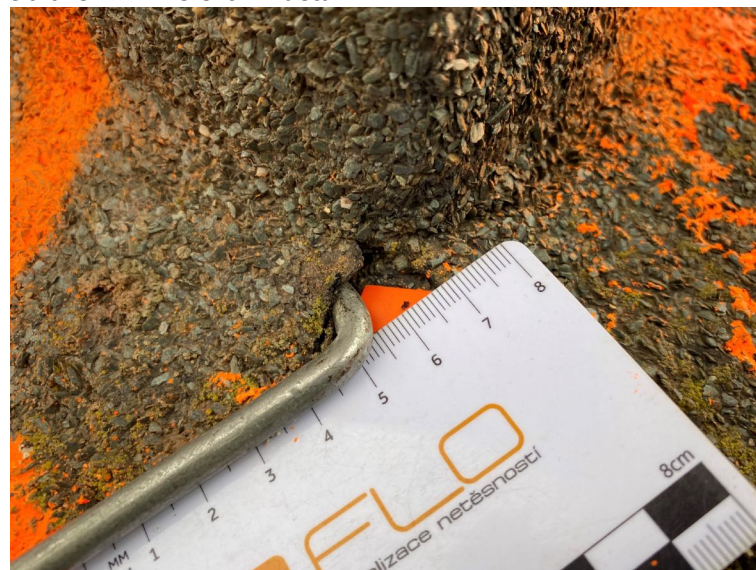
Ve zkoumané ploše bylo zjištěno více netěsných spojů (velikost cca 1-8 cm). Přitom se může jednat o kapilární netěsnosti.

Obrázek 11: Defekt A2

Obrázek 12: Defekt A2 detail

Zjištěné závady by měly být odborně opraveny, resp. přepracovány.

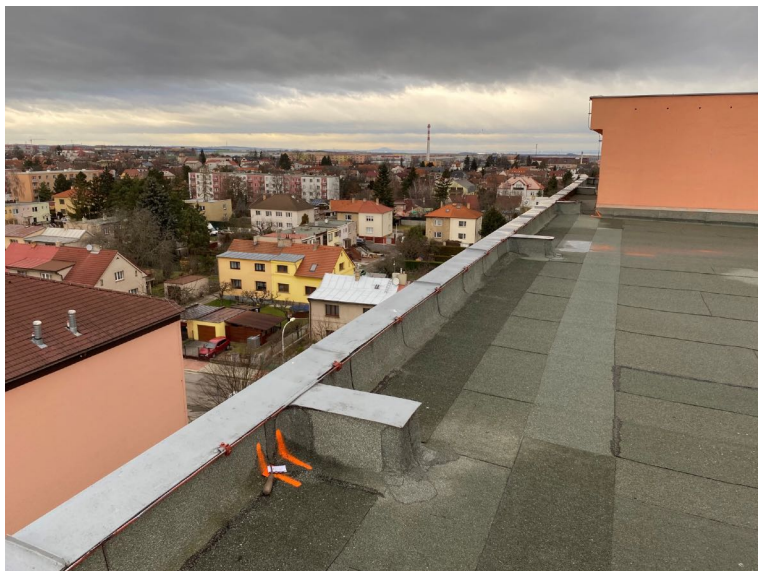
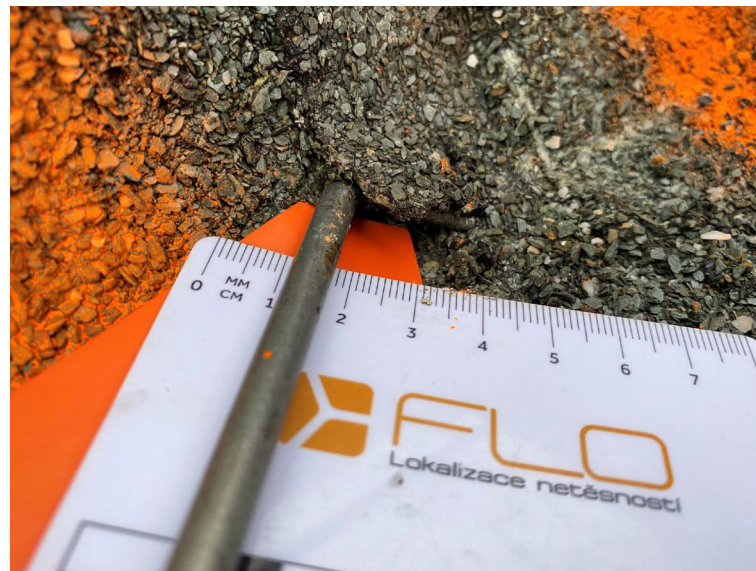
Obrázek 13: Defekt A8

Obrázek 14: Defekt A8 detail

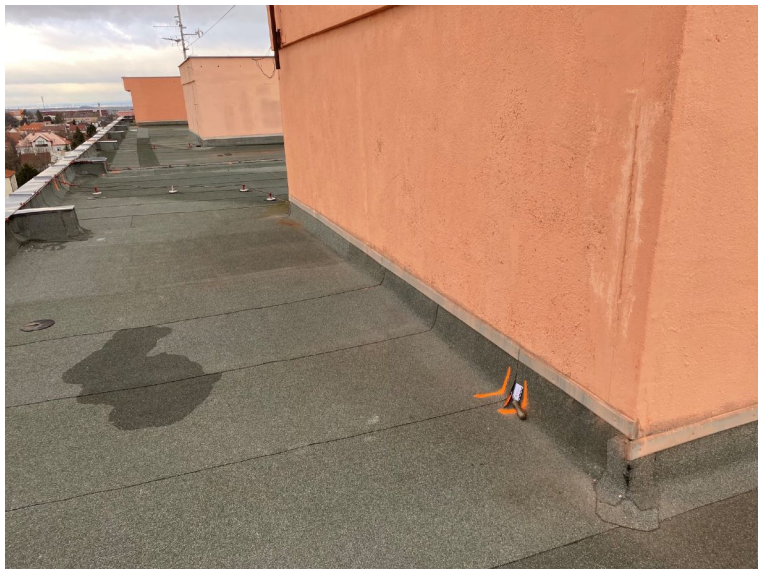
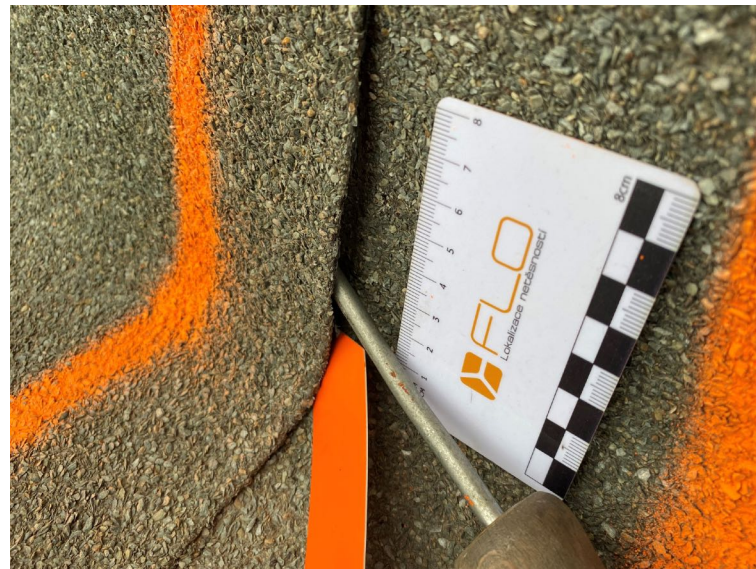
Obrázek 15: Defekt A10

Obrázek 16: Defekt A10 detail

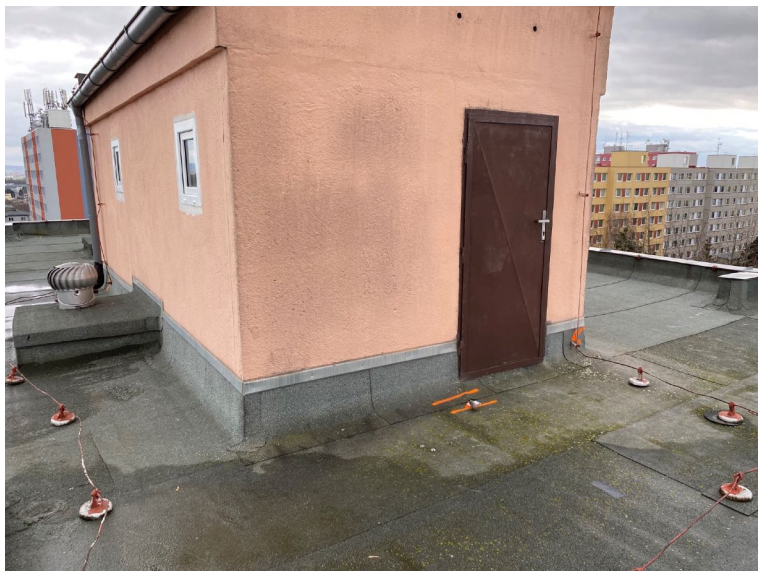
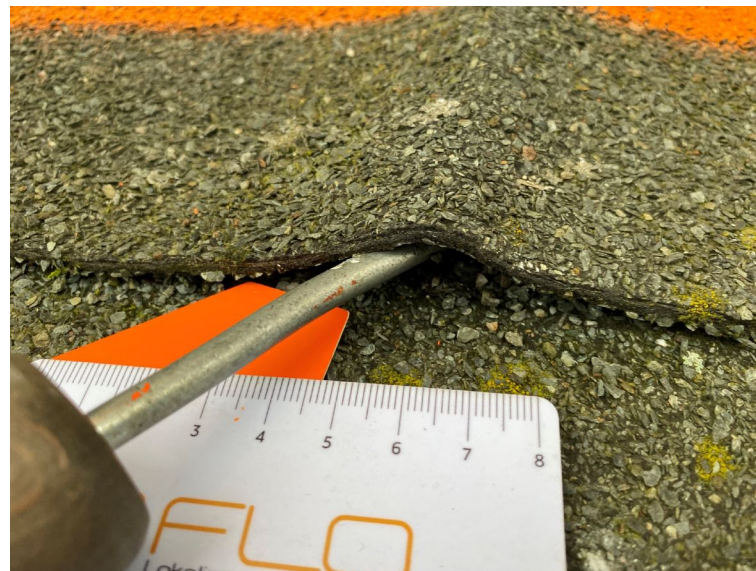
Obrázek 17: Defekt A12

Obrázek 18: Defekt A12 detail

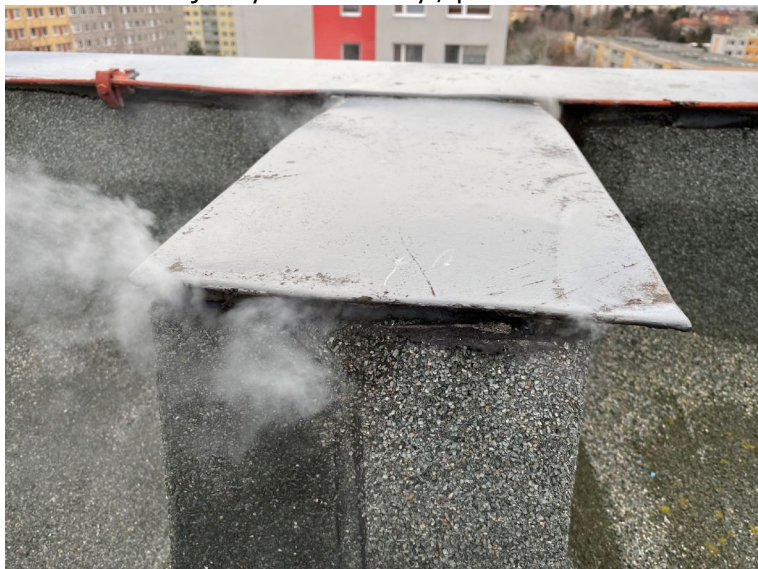
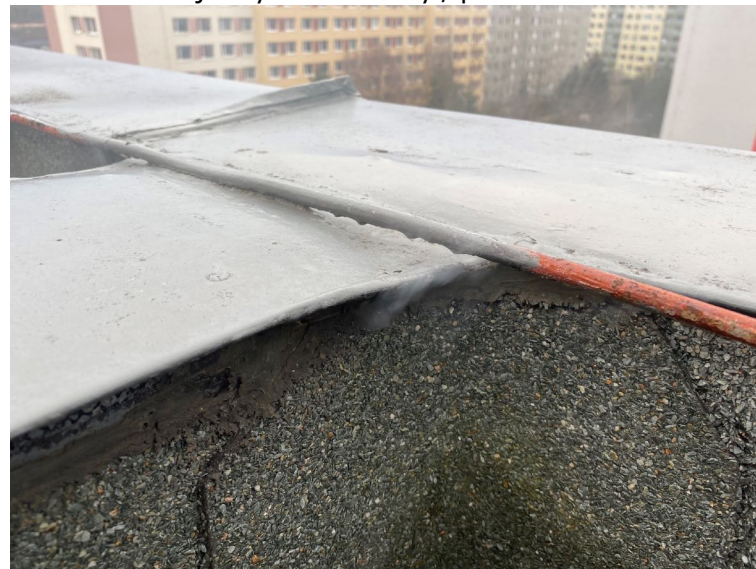
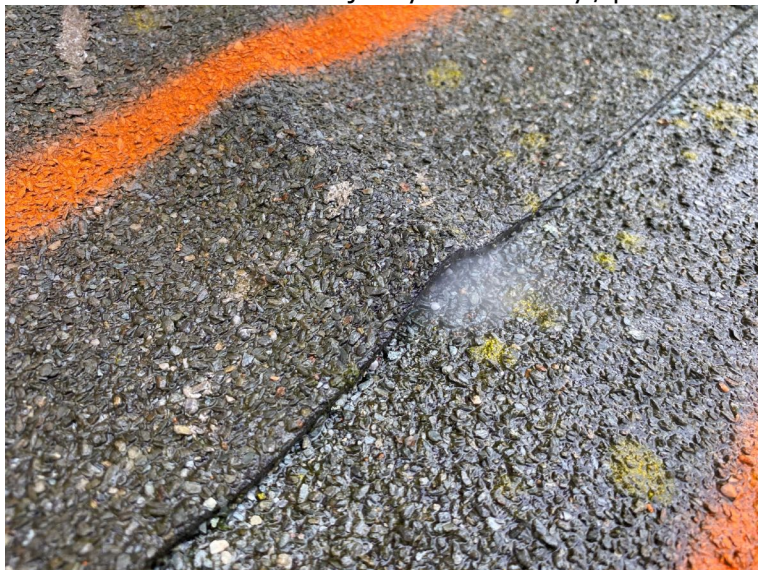
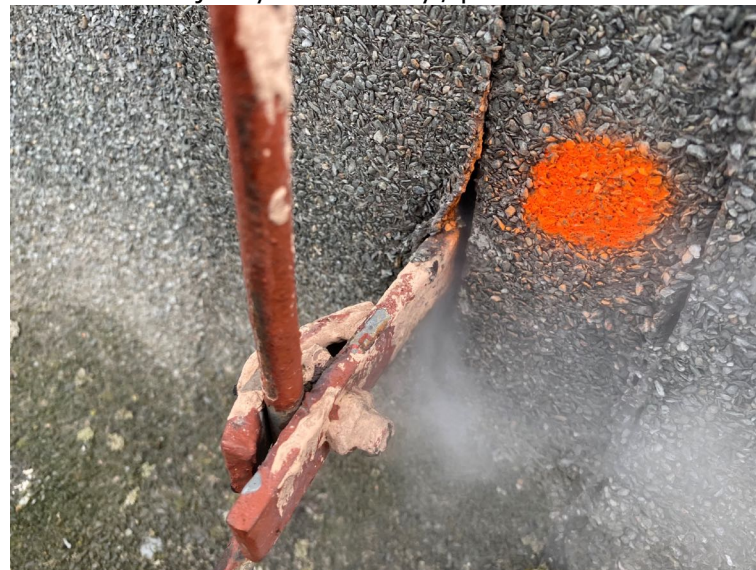
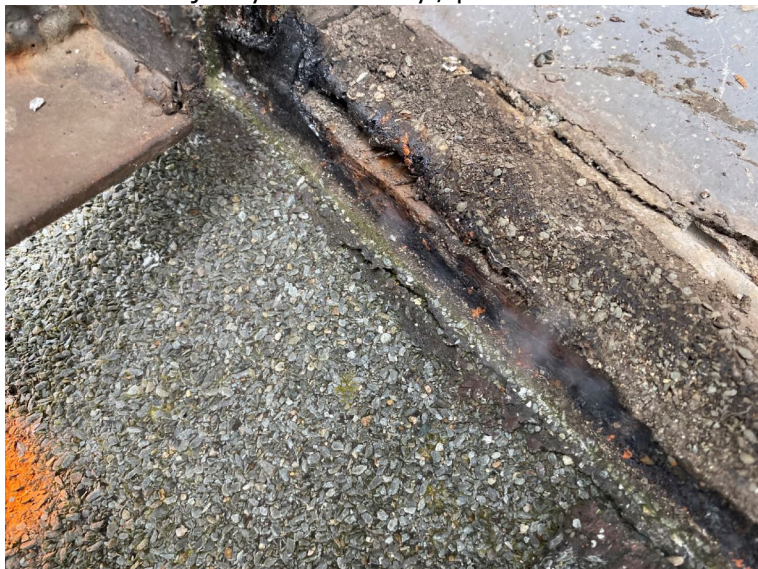
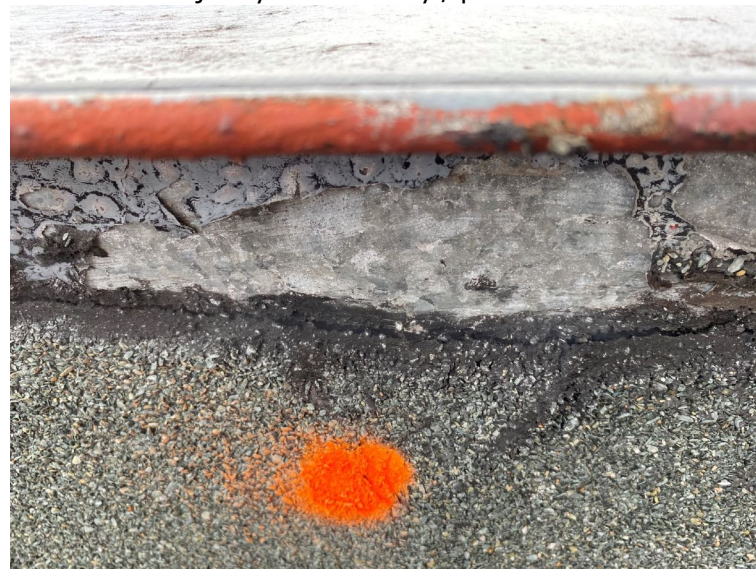
Dýmová zkouška se projevila v oblastech atikového oplechování, v místě dveří výtahové šachty vystupujícího objektu a v Defektu A12. To však nutně nemusí znamenat, že těmito oblastmi proniká voda do střešního pláště.

Obrázek 19: Projev dýmové zkoušky / příklad

Obrázek 20: Projev dýmové zkoušky / příklad

Obrázek 21: Defekt A12 - Projev dýmové zkoušky / příklad

Obrázek 22: Projev dýmové zkoušky / příklad

Obrázek 23: Projev dýmové zkoušky / příklad

Obrázek 24: Projev dýmové zkoušky / příklad

Jednotlivé konstrukční napojení a detaily kde byly zjištěny projevy dýmové zkoušky by měly být odborně opraveny, resp. přepracovány.

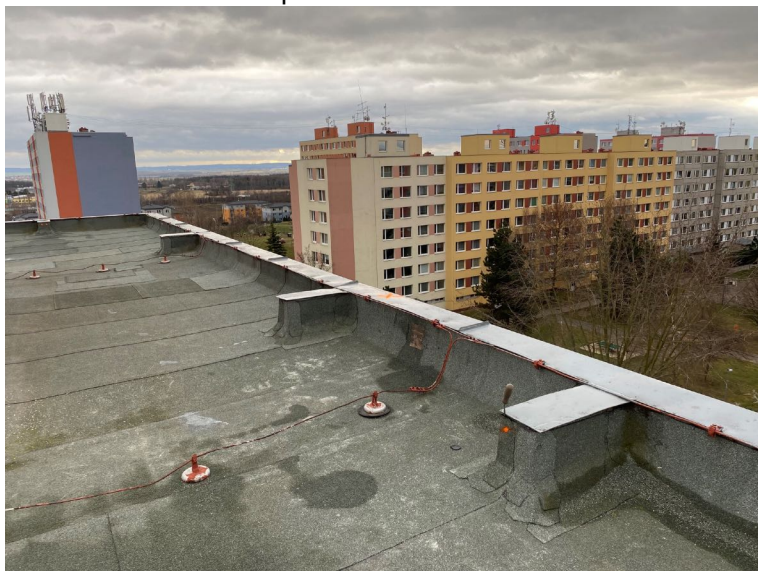
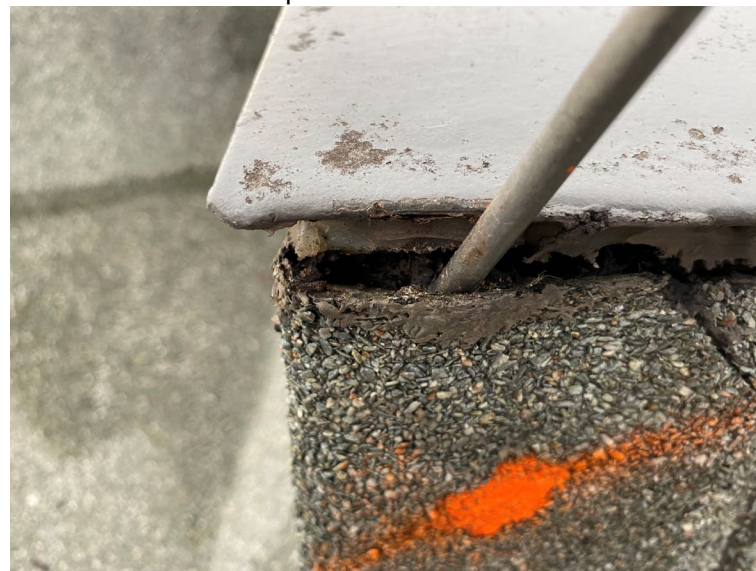
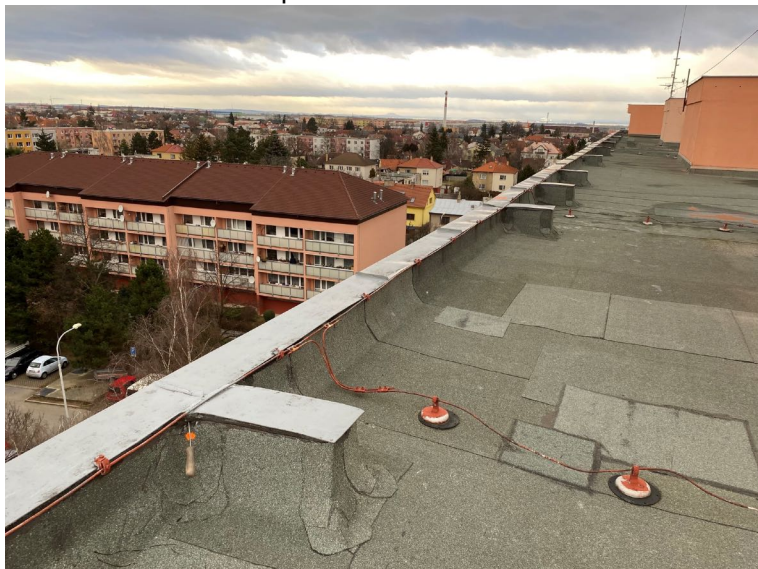
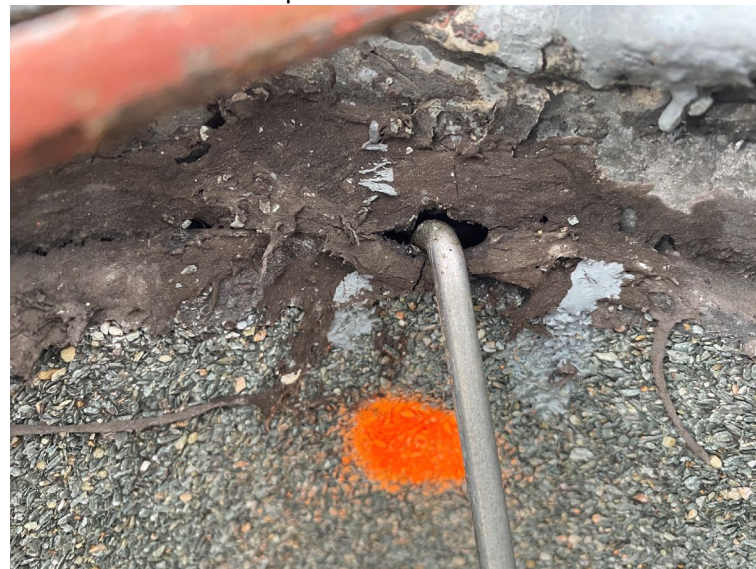
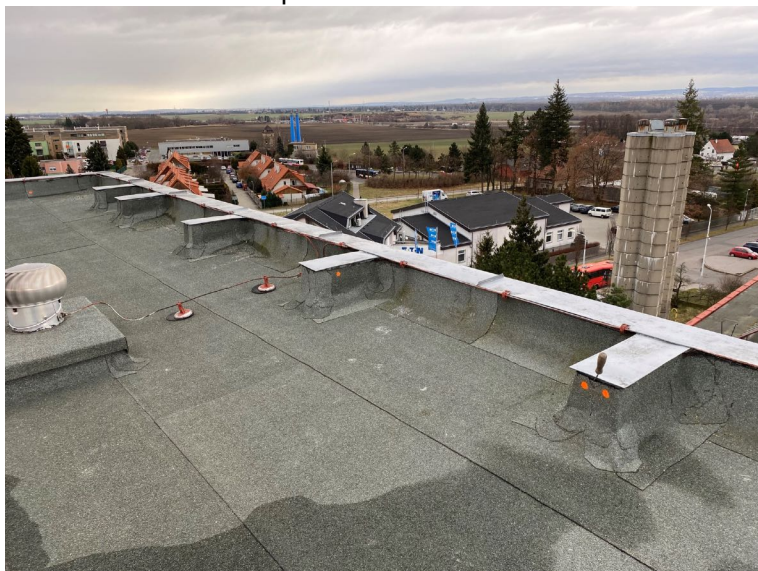
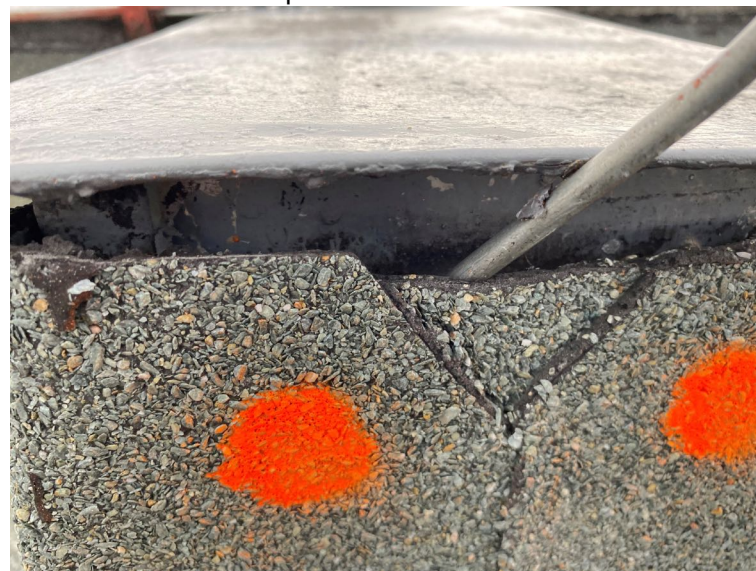
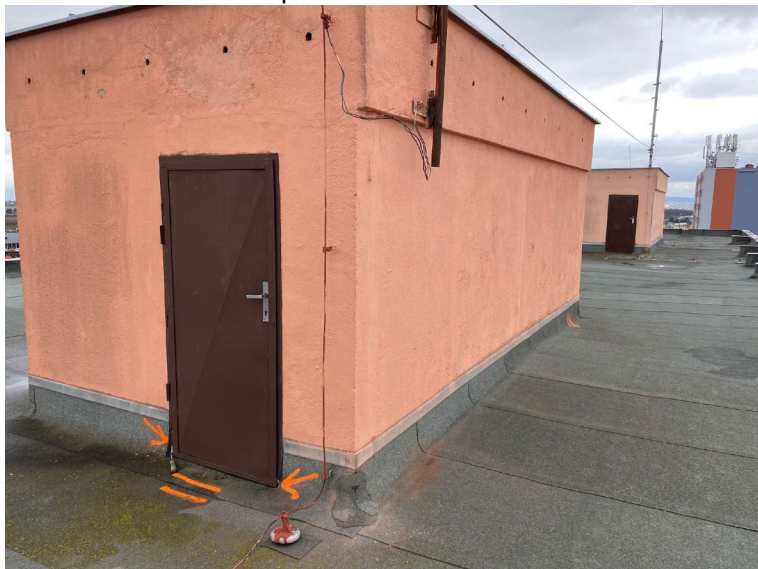
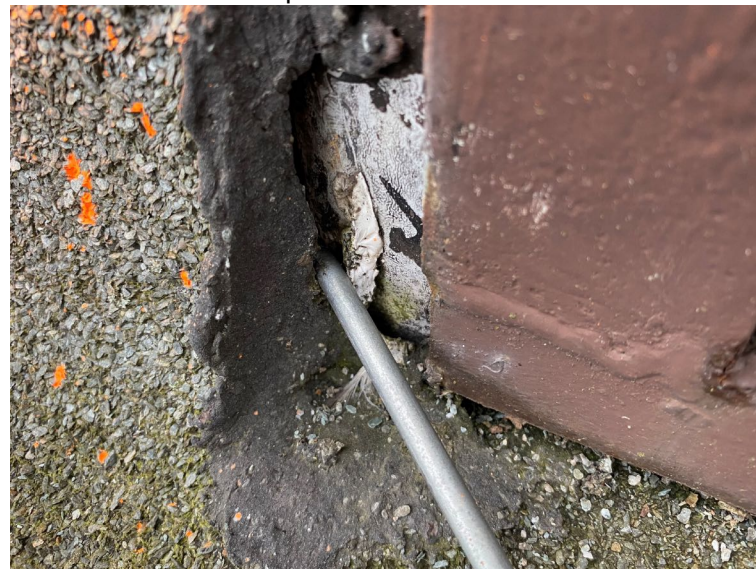
- nedostatečné napojení hydroizolace pod oplechováním v okrajové oblasti střechy
- nedostatečné napojení hydroizolace na vystupující konstrukce (dveře)
- nedostatečné napojení hydroizolace na oplechování objektové dilatace

Obrázek 25: Vizuální nápadnost A1

Obrázek 26: Vizuální nápadnost A1 detail

Obrázek 27: Vizuální nápadnost A1

Obrázek 28: Vizuální nápadnost A1 detail

Obrázek 29: Vizuální nápadnost A1

Obrázek 30: Vizuální nápadnost A1 detail

Obrázek 31: Vizuální nápadnost A4

Obrázek 32: Vizuální nápadnost A4 detail

Oblasti vizuálních nápadností by měly být přezkoumány a případně odborně přepracovány.

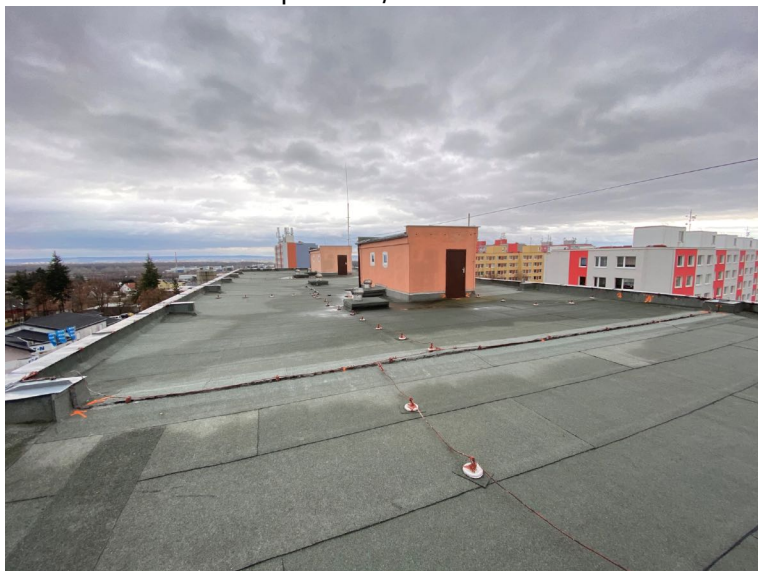
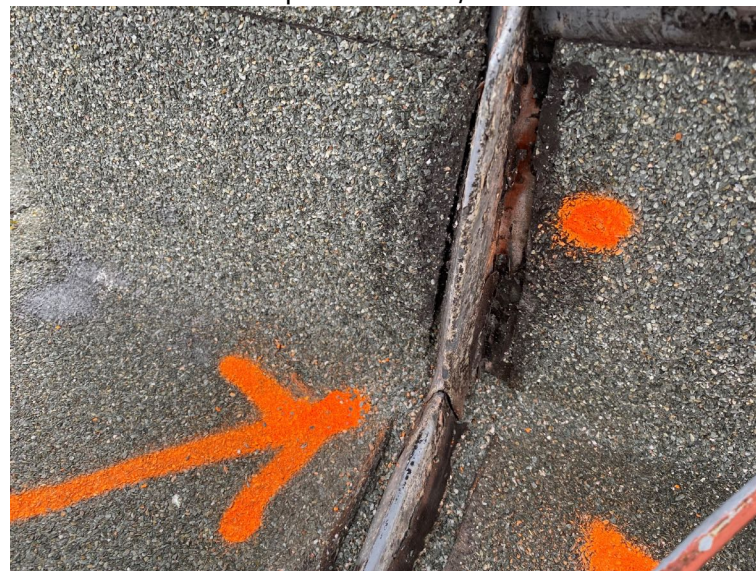
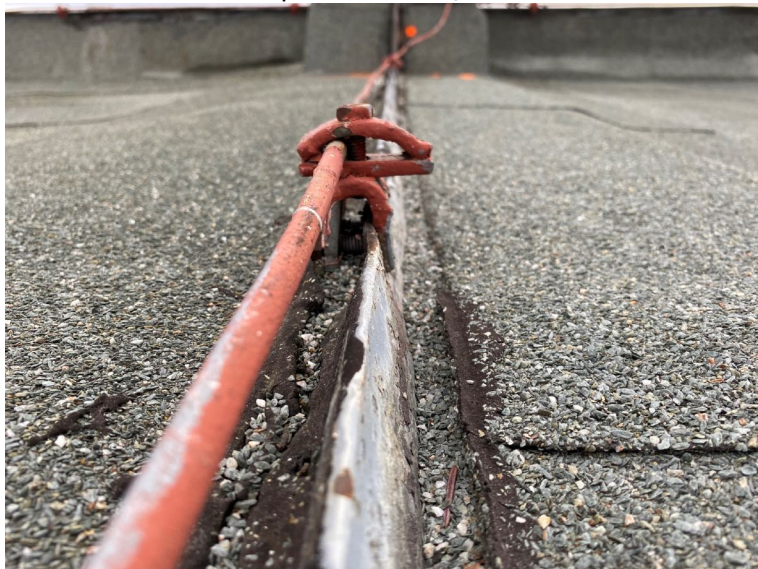
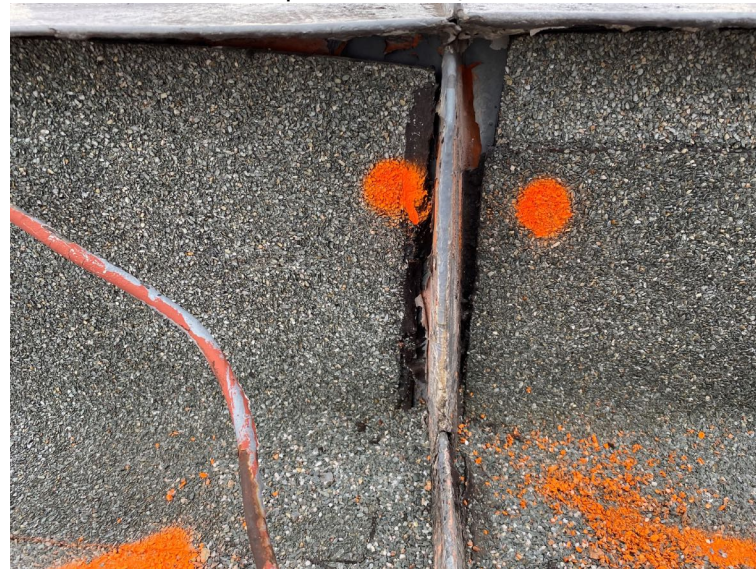
Obrázek 33: Vizuální nápadnost / dilatace

Obrázek 34: Vizuální nápadnost detail / dilatace

Obrázek 35: Vizuální nápadnost detail / dilatace

Obrázek 36: Vizuální nápadnost detail / dilatace

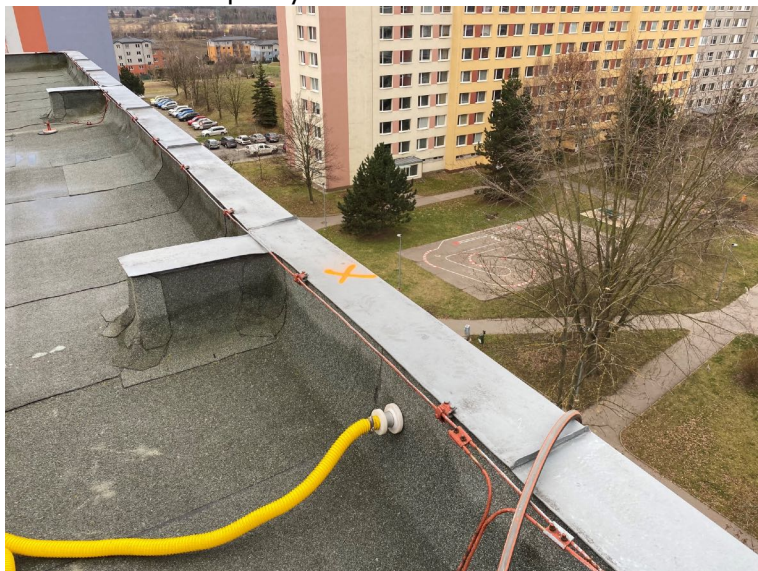
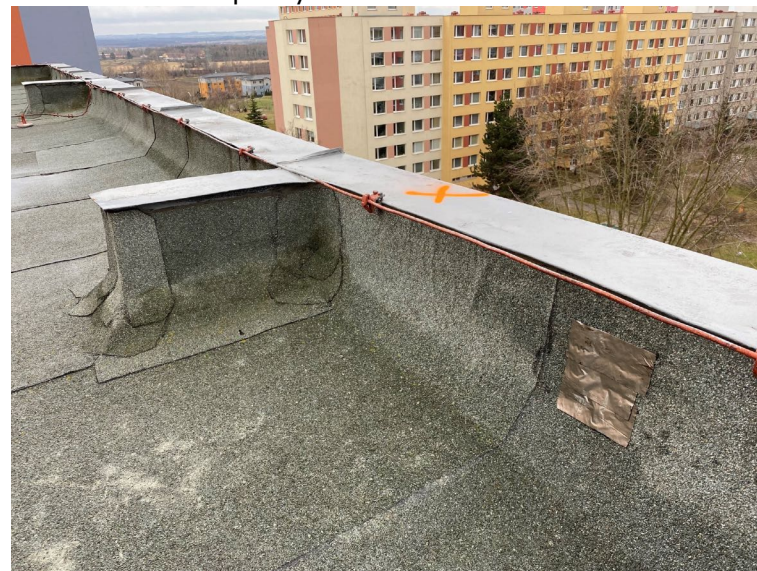
Použitím silné turbíny a kapalinového čerpadla s topením se kouřový plyn přetlakem zavede pod hydroizolační vrstvu. Unikem kouře je možné přesně vizuálně určit netěsnosti na ploché střeše. Pro tento účel musí být provedeny otvory v hydroizolační vrstvě o průměru cca 4 cm. Tyto otvory byly dočasně utěsněny. Zákazník musí neprodleně zajistit jejich odborné utěsnění.

Obrázek 37: Otvor pro dýmovou zkoušku DZ1

Obrázek 38: Otvor pro dýmovou zkoušku DZ1 utěsnění
