VYPRACOVAL:	Ing. Tomáš Hozman		
MÍSTO:	Turovec 34, 391 21 Turovec		
INVESTOR:	Střechy Bohemia s.r.o. Turovec 34, 391 21 Turovec		
ČÁST:	Posudek stávajícího stavu konstrukce		
STUPEŇ:	-		
DATUM:	06/2023		
MĚŘÍTKO:	--		OTNAČENÍ ČÁSTI:
NÁZEV:	TECHNICKÁ ZPRÁVA		A

TECHNICKÁ ZPRÁVA

Tato zpráva shrnuje závěry z prohlídky areálu bývalého JZD v obci Turovec. Areál je nyní ve vlastnictví investora, který by rád zhodnotil stav jednotlivých nosných konstrukcí. Vizuální obhlídka byla provedena dne 16.06.2023.

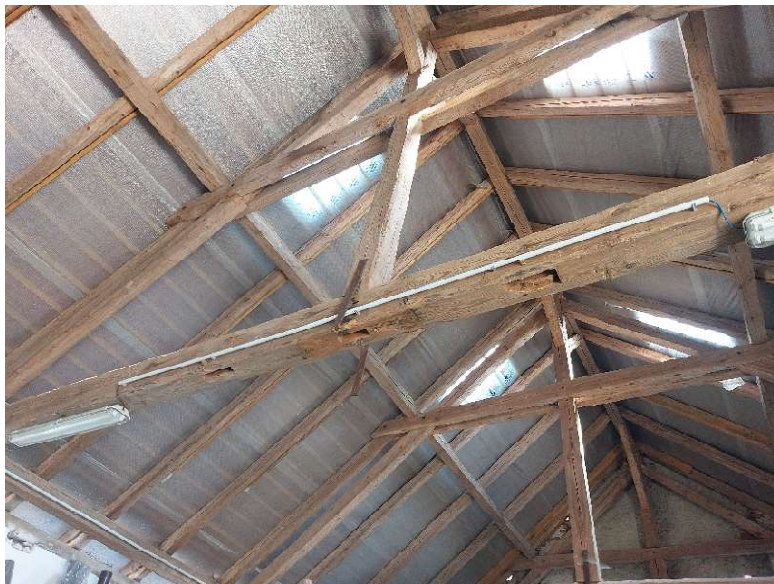
Obrázek č. 2 - Uvolnění/odepnutí ocelových táhel u prvků, které mají působit v tahu

Konstrukci je nutné vyheverovat a následně zpětně sepnout ocelovým táhlem tak, aby byly jednotlivé prvky opět funkční.

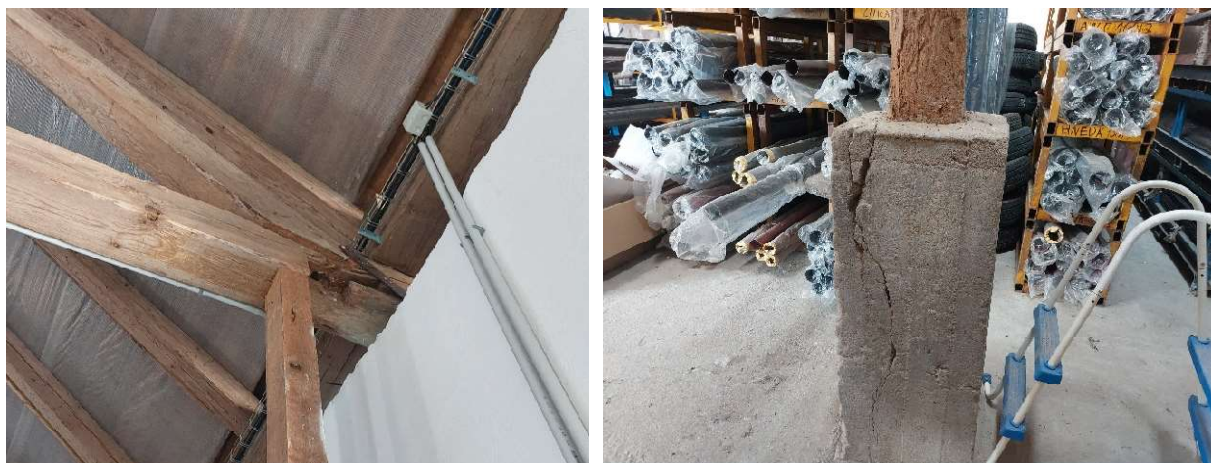
Obrázek č. 3 - Uhnilé (biologicky zdegradované) ev. přeříznuté/nespojené zhlaví vazných trámů/sloupků/pozednic

Tyto části je nutné protézovat a zpětně aktivovat.

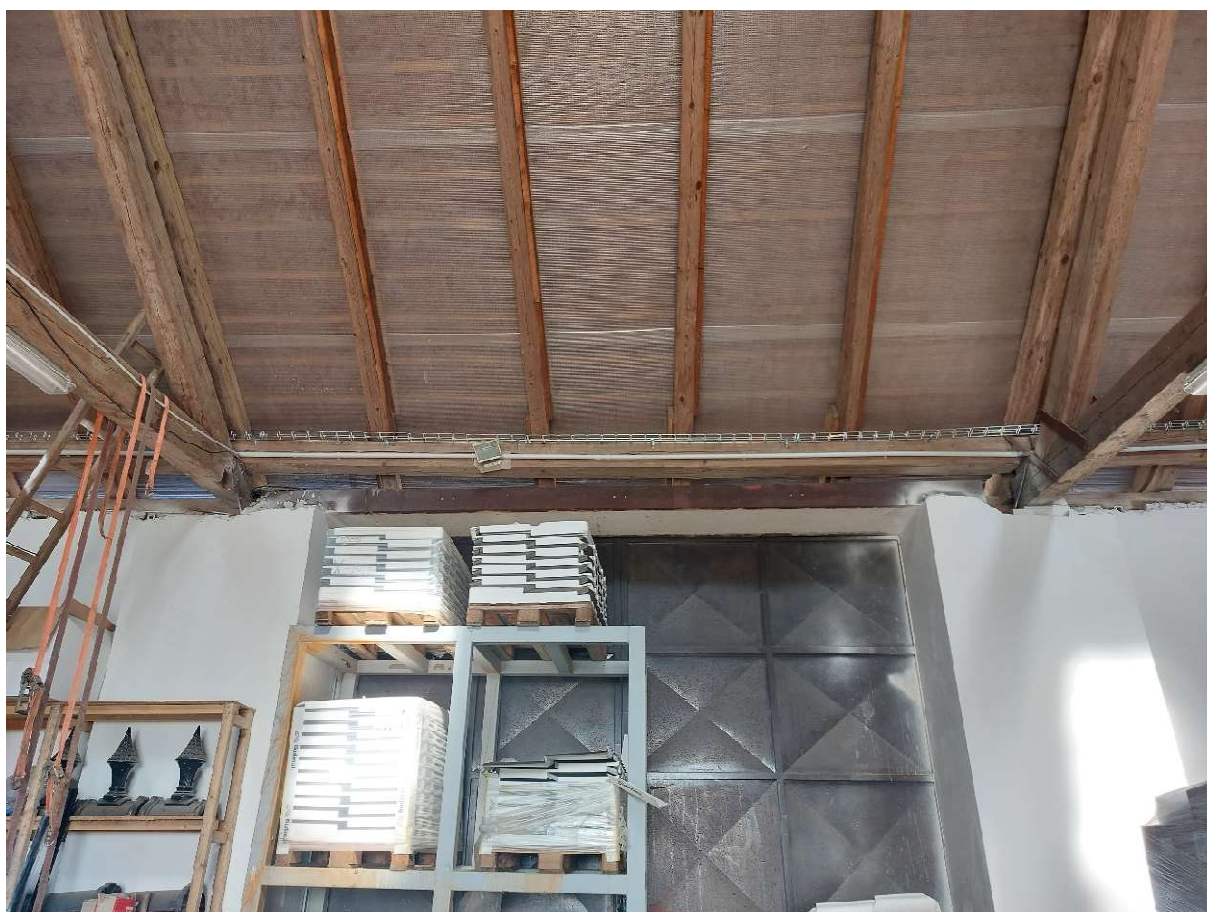
Obrázek č. 4 - Chybějící ev. nadlimitně prohnuté prvky

Prvky je nutné vyměnit ev. zesílit. Při zesilování je nutné prvky vyheverovat a odstranit tak stávající prohnutí.

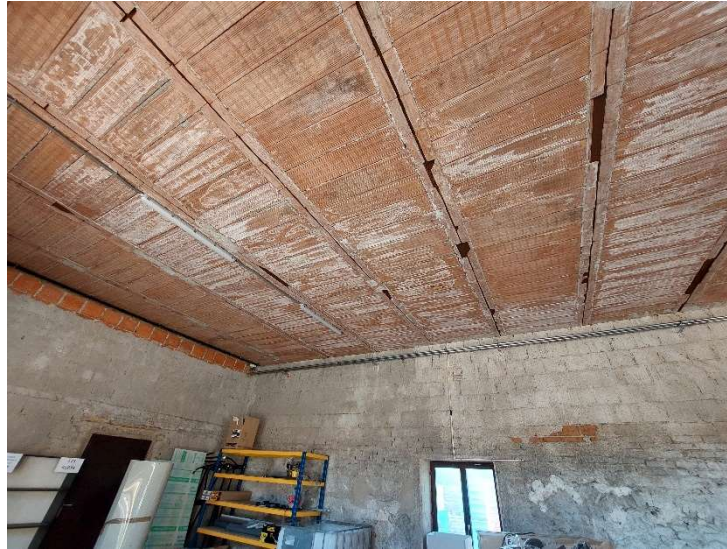
Z dolní části hurdiskového stropu je patrná koroze ocelových nosníků. Současně jsou na některých keramických patkách odtržené dolní pásnice. V pár místech je také viditelná degradace samotných hurdiskových desek. Některé hurdisky jsou naprasklé.

Obrázek č. 5 – Konstrukce stropu HURDIS

Stav ocelových profilů a keramických hurdisek může svědčit o částečné degradaci např. z důvodu dřívějšího provozování (nejspíše sklad nějakých chemických látek). Trhlinky v hurdiskách a odprýskávání dolní části patek může svědčit o přetížení celé konstrukce ev. o špatně provedené skladbě, kdy beton nemusí být odseparován od keramických desek a může docházet k přídatnému ohybovému namáhání vlivem jeho smršťování. U ocelových nosníků je doporučeno odstranit viditelnou korozi a následně nosníky omítnout. Omítkou se zmenší přístup vzduchu k ocelové konstrukci.

Jelikož dochází u hurdisek ke křehkému, náhlému porušení, je neodkladně nutné konstrukci sanovat. V průběhu dalšího užívání by mohlo dojít ke kolapsu celé konstrukce keramických desek a k jejich pádu.

Je několik možných variant, kde u každé varianty je rozhodující ekonomická náročnost a potřeby investora. V rámci této zprávy budou zjednodušeně popsány tři možné varianty. Je následně na zvážení investora, pro kterou z těchto tří variant by se rozhodl. Před výběrem metody je vhodné provést sondu do stropní konstrukce a ověřit skladbu stávající podlahy. Zároveň je vhodné konzultovat možnosti sanace i s dodavatelskou firmou s přizváním statika.

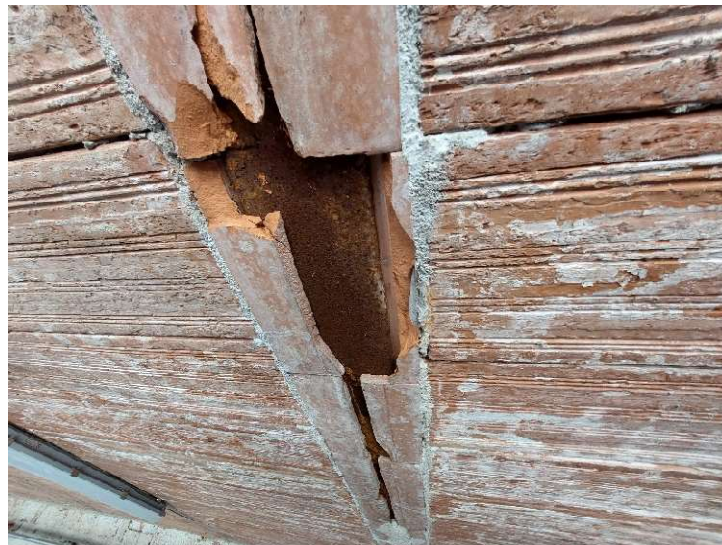
Obrázek č. 6 – Detail odpadlé části stropu

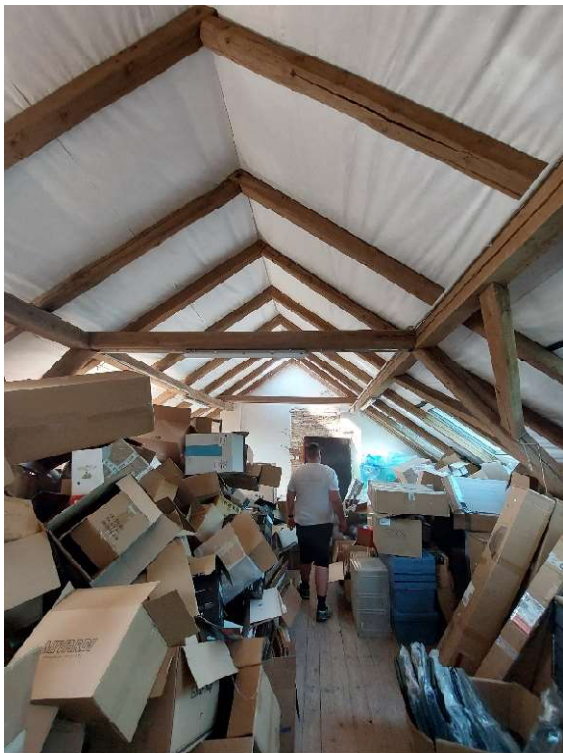
Obrázek č. 8 – Krov nad sýpkou

V přilehlém křídle (staré sýpce) byla provedena obhlídka krovu. Vodorovné ztužení této konstrukce je řešené dřevěnými hambálky, které jsou na rybinový spoj kotveny do pozednice. Celý spoj je nicméně vypadlý a neplní tak svou funkci. Hambálek je nutné se šikmým sloupkem znovu spojit např. pomocí táhel. Stejně tak je vhodné zarazit zpětně rybinový spoj a hambálek s pozednicí dodatečně spojit také, např. úhelníky. Zároveň je vhodné provést sondu do zadržené pozednice ve štítech a zjistit, jakým způsobem je pozednice kotvena. Pokud by pozednice nebyla řádně ukotvena pro přenos vodorovných sil, je vhodné pozednici dodatečně sepnout ocelovými táhly, které nakotvit do stropních trámů.

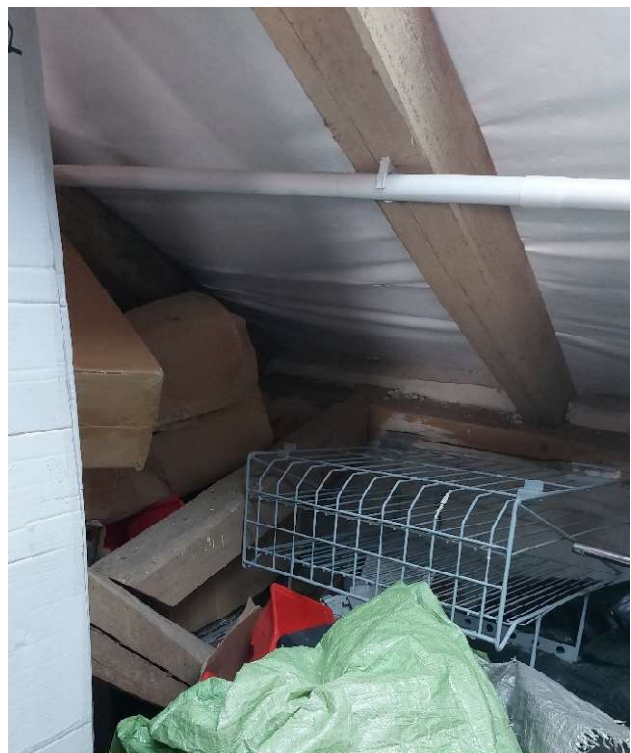
Obrázek č. 9 – Vypadlý hambálek
