Renovace střechy

38773 Bavorov

Plánuji renovaci rekreační nemovitosti v Bavorově .

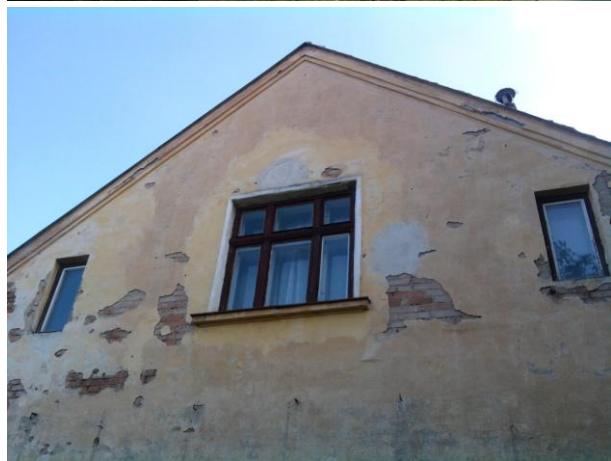
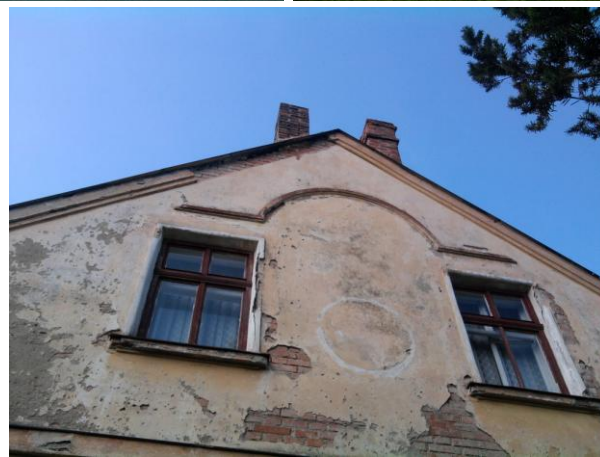
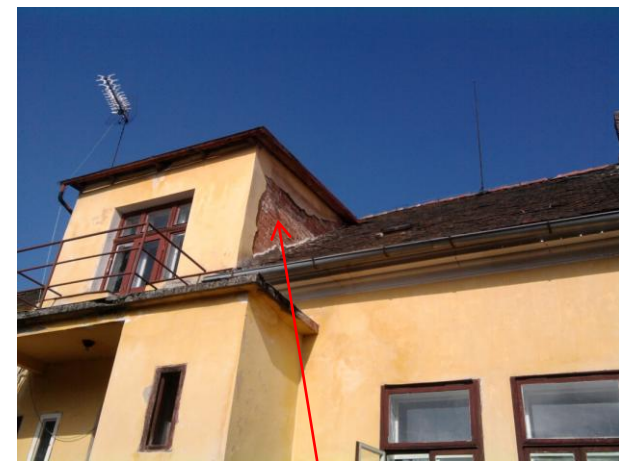
2-3 nová střešní okna

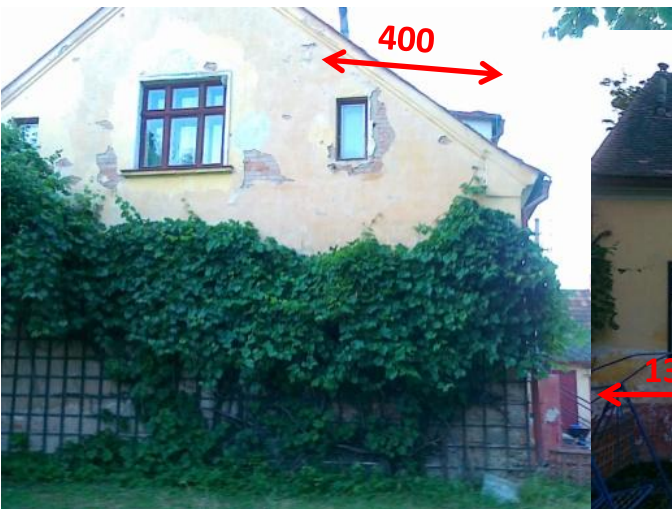
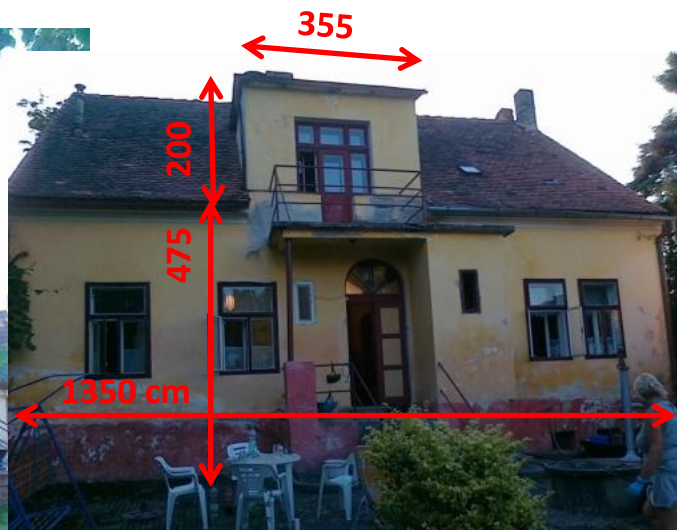
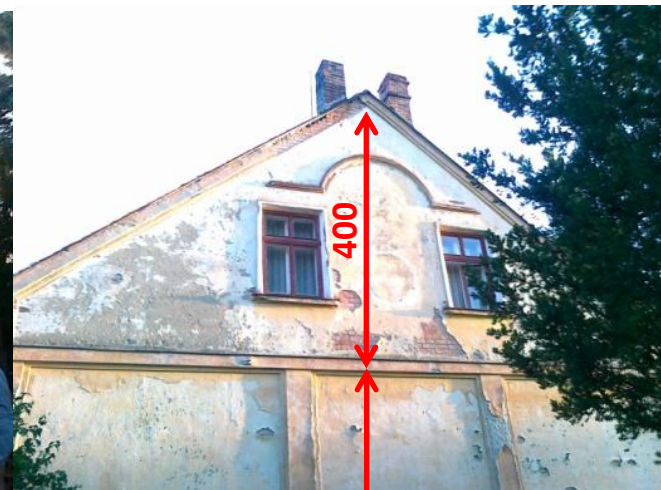
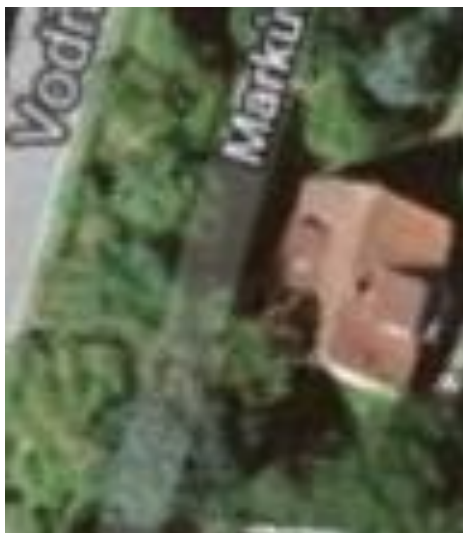
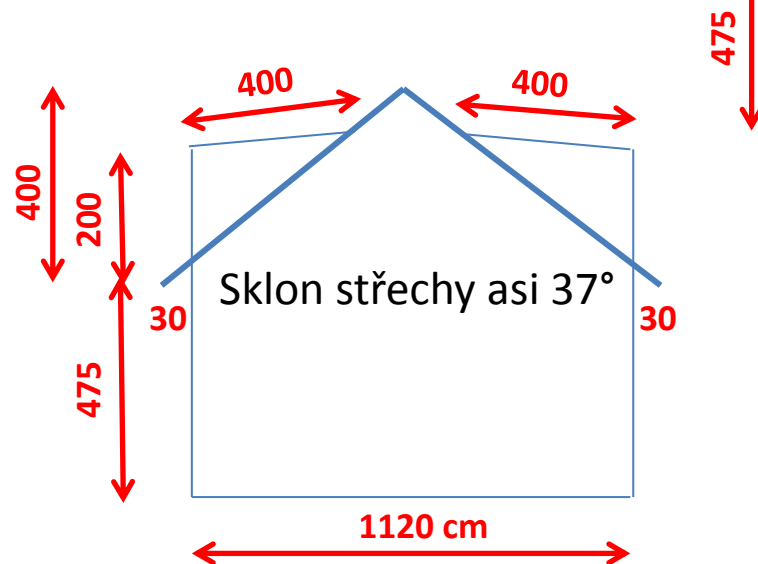
Oplechování střechy západní mansardy
