## Fotodokumentace stromů

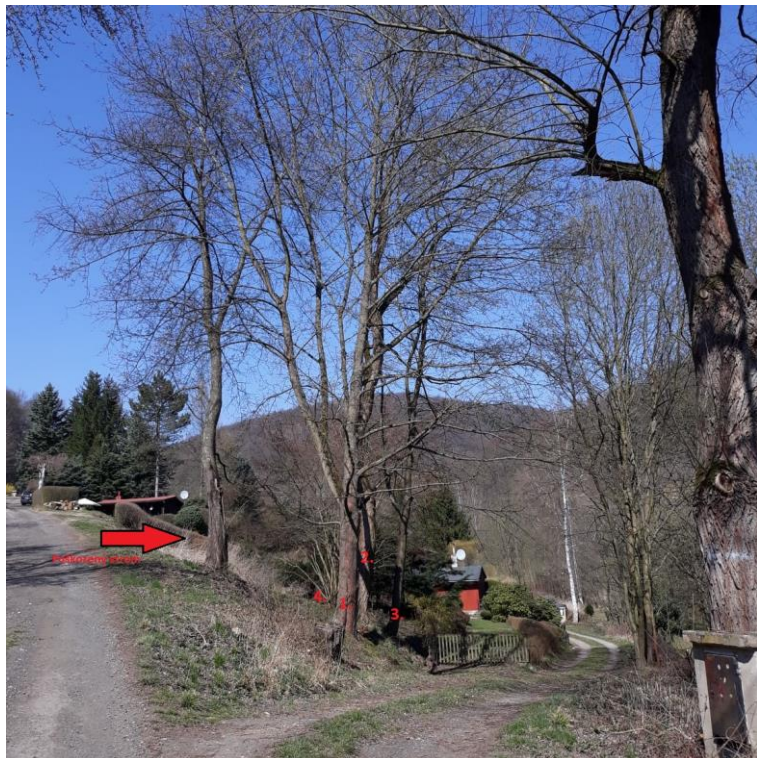
**Foto 1 Stromy na pozemku z příjezdové cesty** - šipka označuje poškozený strom při horní části pozemku, který chceme nechat celý odstranit, dolní část pozemku kopírují tři stromy v řadě, které potřebujeme jen zkrátit a ozdravně prořezat, za těmito stromy se uprostřed pozemku rozprostírá lískový ořech, který chceme odstranit

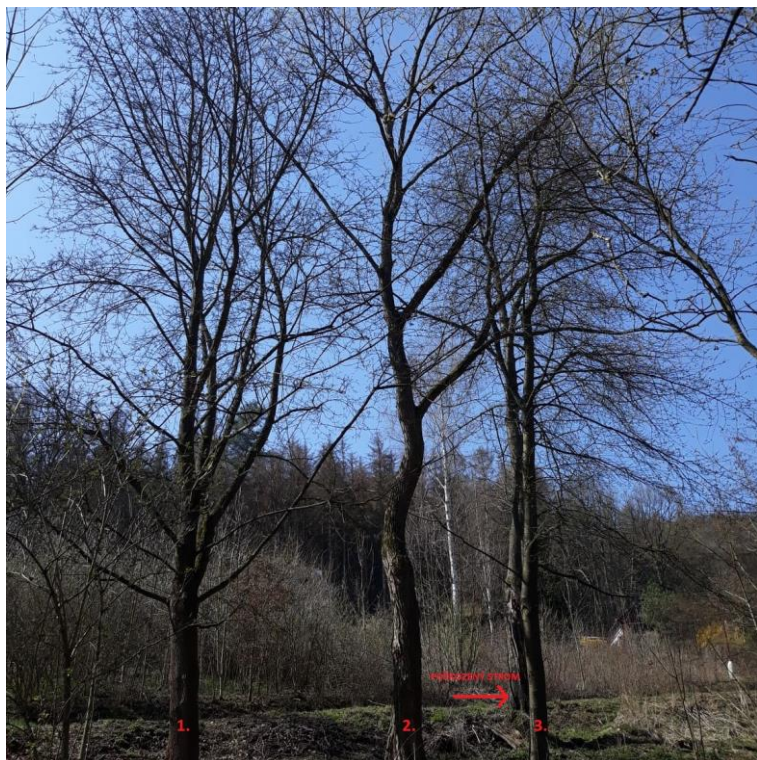
**Foto 3 Rozestupy mezi stromy určenými k ozdravnému prořezu – šipka v pozadí označuje strom poškozený**

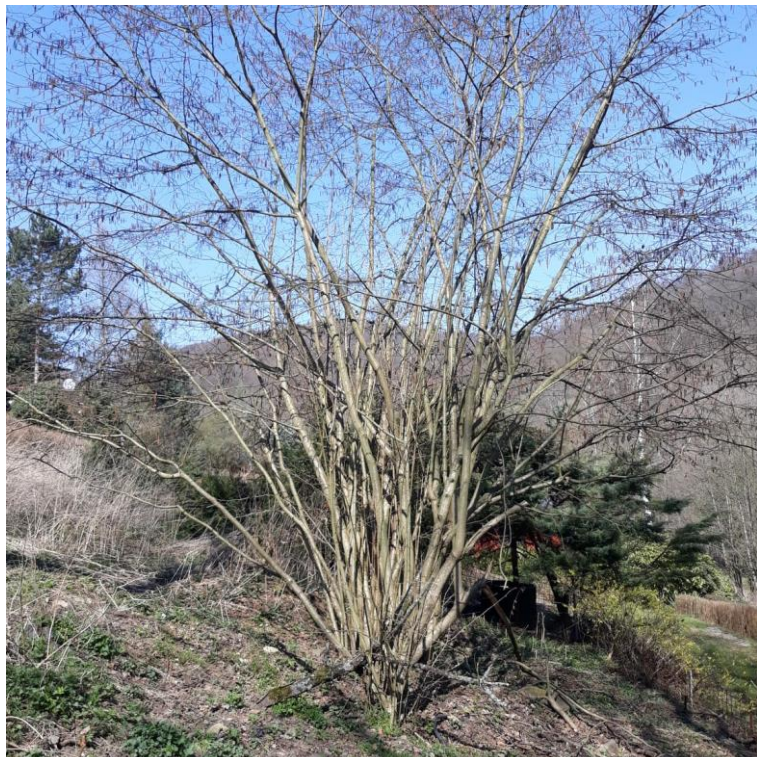
**Foto 4 Lískový ořech vprostřed pozemku k odstranění**

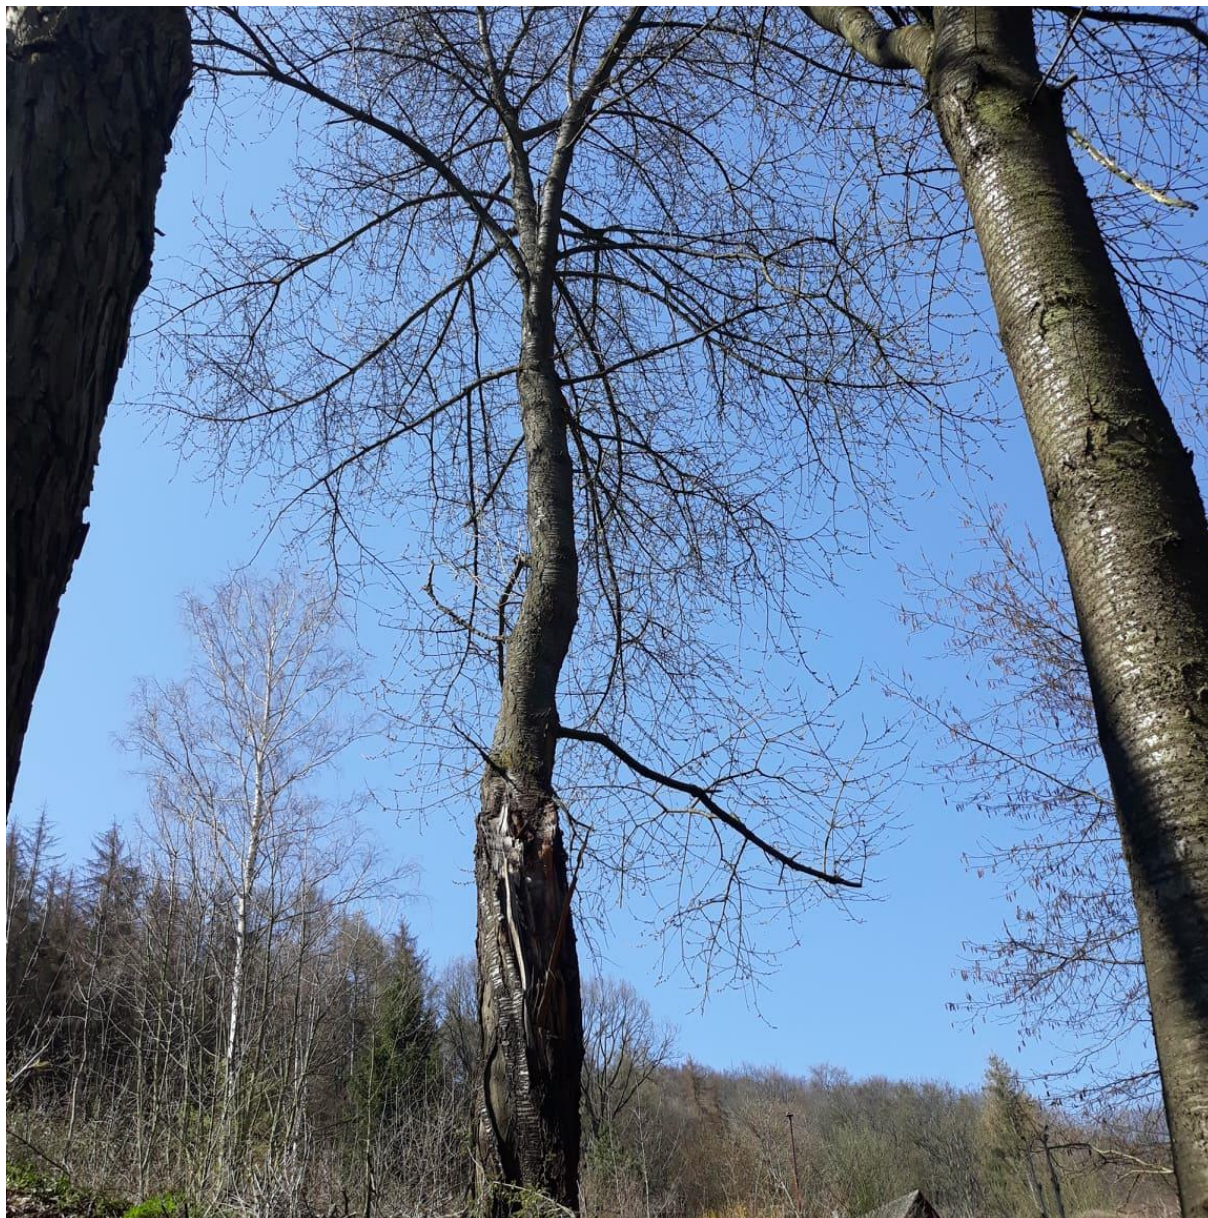
Foto 5 Poškozený strom

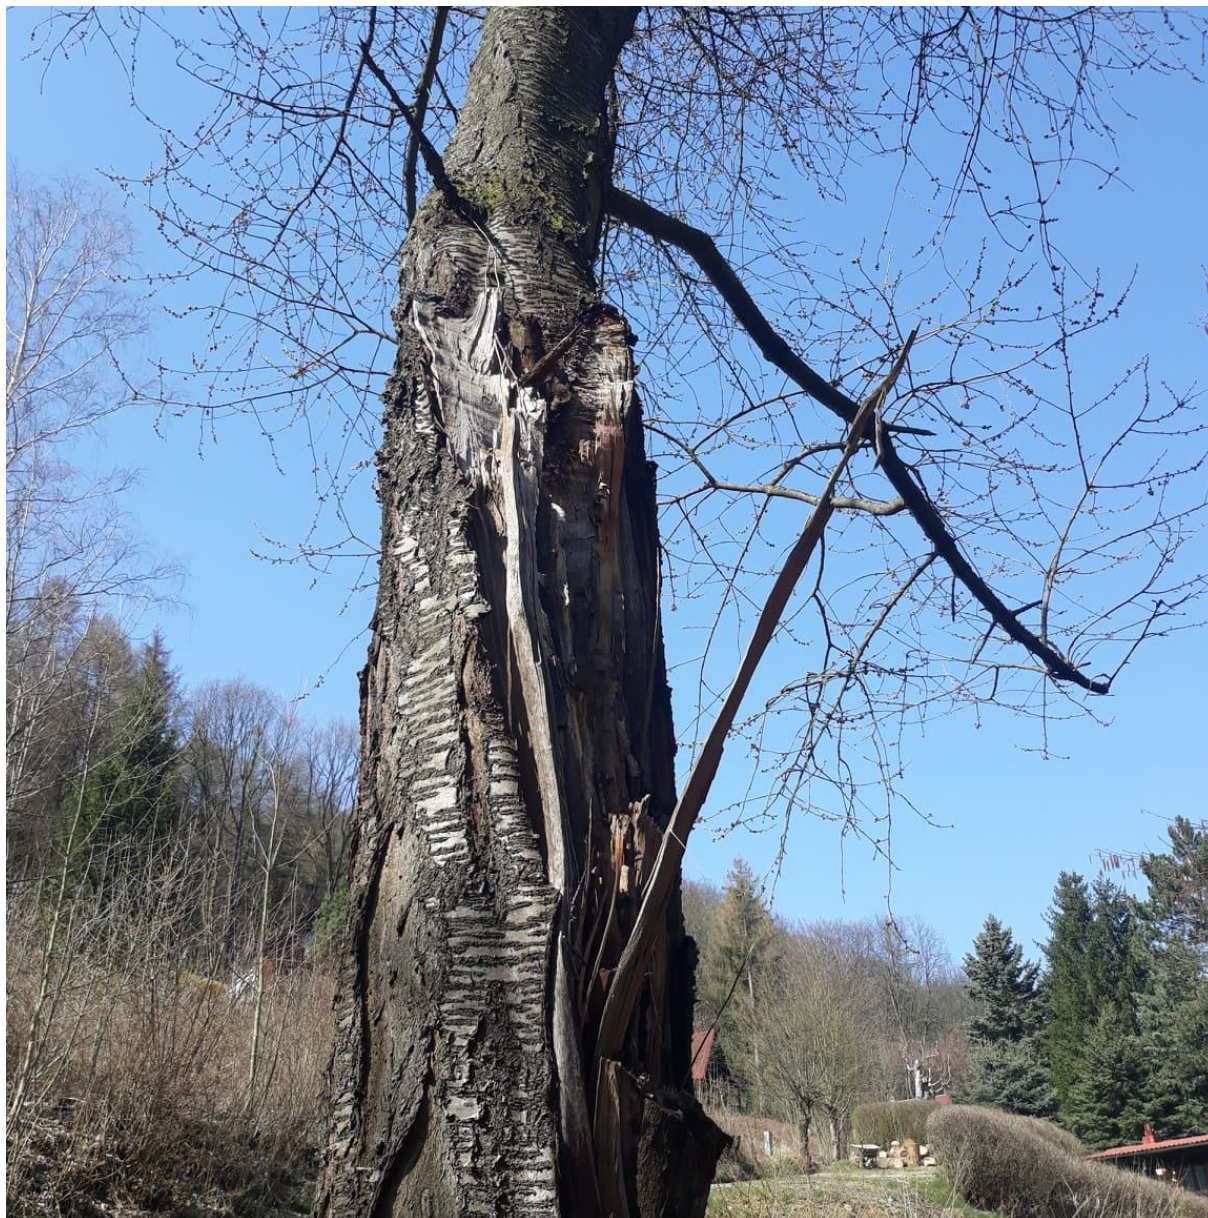
**Foto 6 Poškozený strom – detail 1**

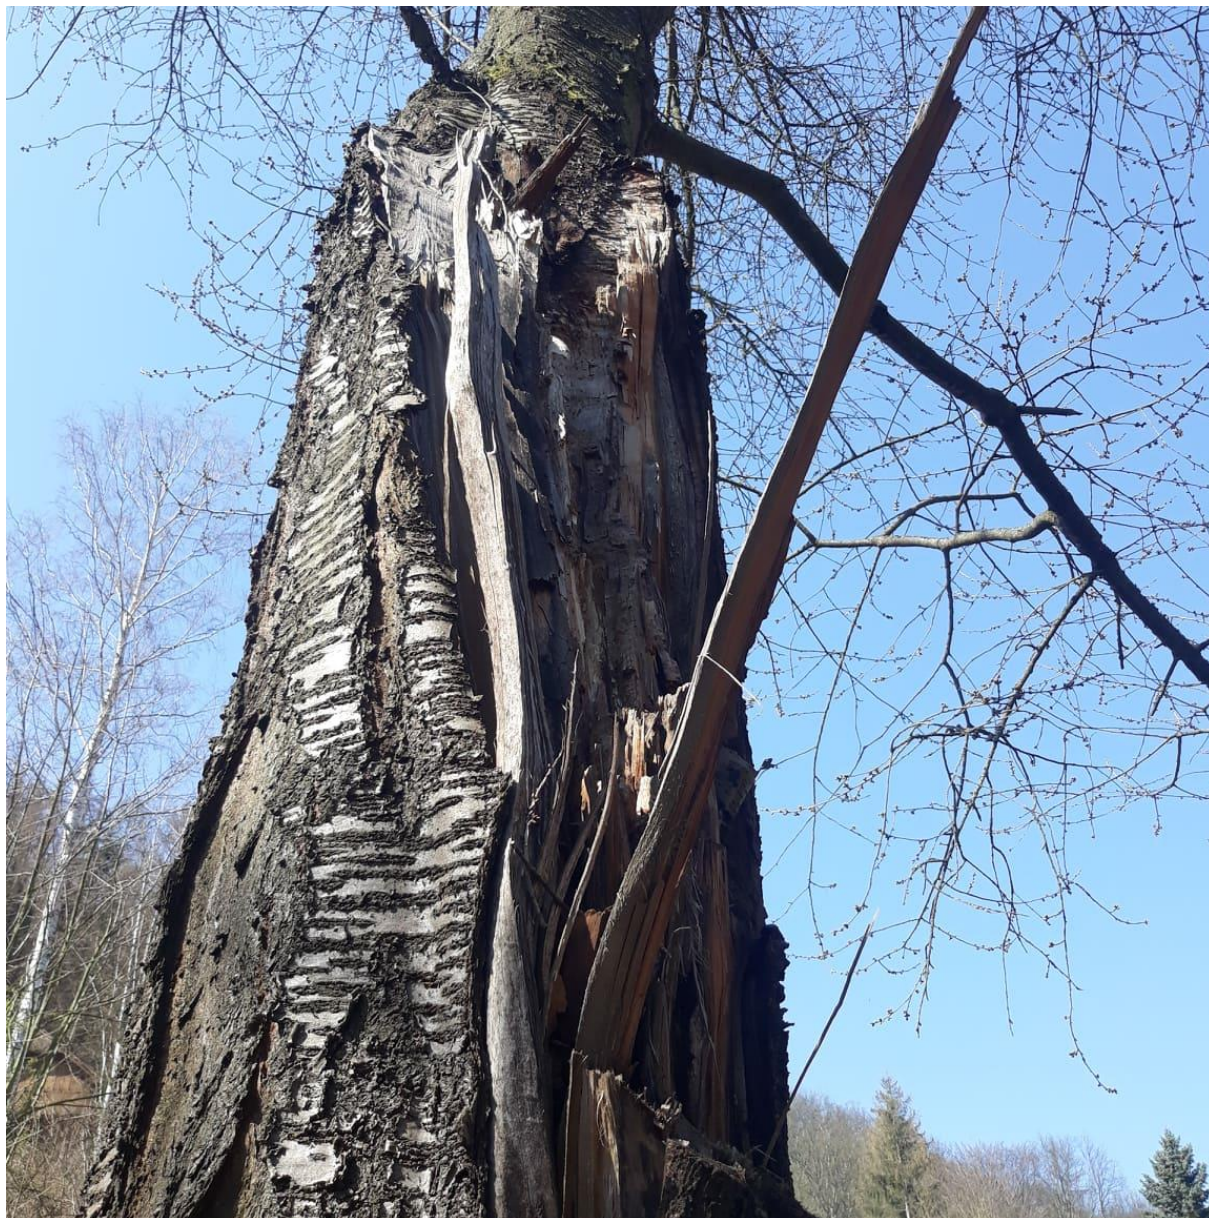
**Foto 6 Poškozený strom – detail 2**

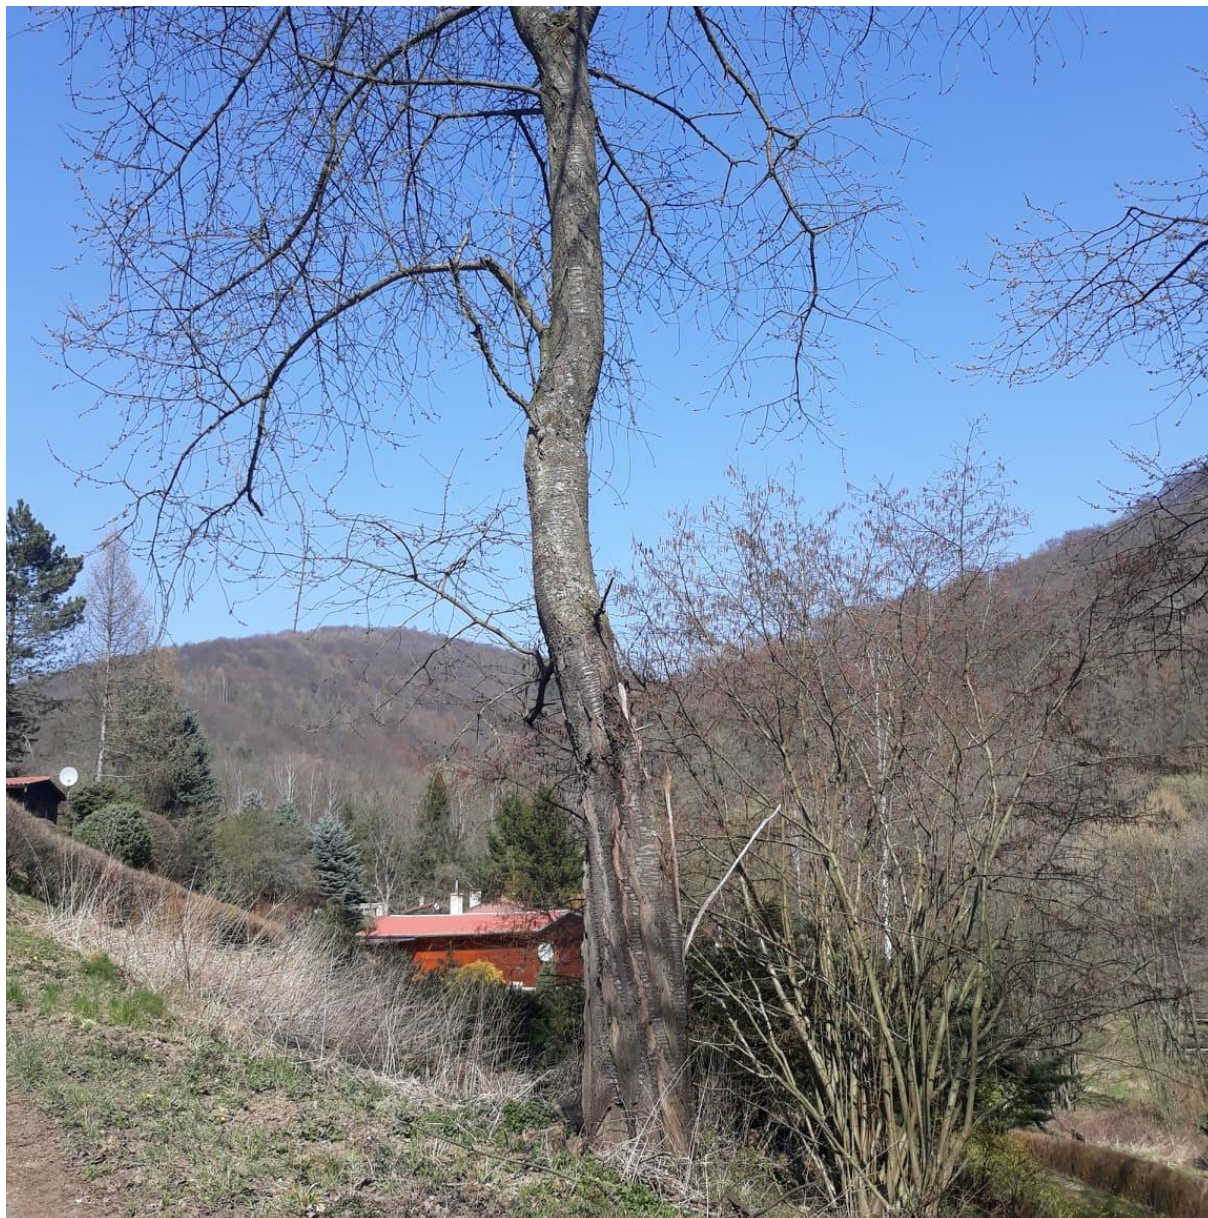
**Foto 7 Poškozený strom - nafocen z příjezdové cesty**
