Termovizní měření

Objednatel	Olga Schestauberová Hlavní 257 Jinočany	Místo měření: BD Hlavní 257 Jinočany Datum měření: 25.2.2016
-------------------	---	--

Zakázka	Kontrolní termovizní měření
----------------	-----------------------------

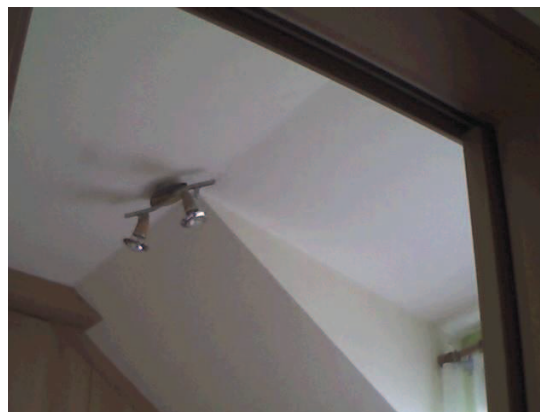
Soubor: IV_03812.BMT

Měřený objekt	Teplota [°C]	Emisivita	Odraž. tepl. [°C]	Poznámky
Bod měření 1	19,6	0,95	22,4	-
Bod měření 2	20,1	0,95	22,4	-
Bod měření 3	13,7	0,95	22,4	-
Bod měření 4	11,6	0,95	22,4	-

ložnice

Na štítové stěně dochází k tepelnému prokreslování jednotlivých tvárnic, což svědčí o nedostatečné tepelné izolaci pláště domu. Vzhledem k zastavěnosti stěny skříní v ložnici dochází z toho důvodu ke kondenzaci vlhkosti a vzniku plísní v uzavřeném prostoru za skříní a následným projevům vlhkosti na konstrukci vlastní skříně, ale i na uložených věcech.

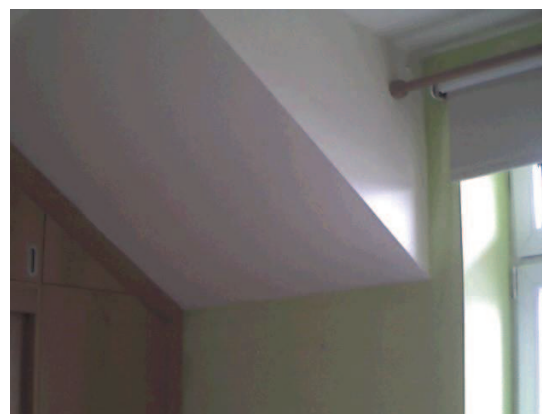
Soubor: IV_03816.BMT

Měřený objekt	Teplota [°C]	Emisivita	Odraž. tepl. [°C]	Poznámky
Bod měření 1	19,4	0,95	22,4	-
Bod měření 2	16,8	0,95	22,4	-
Bod měření 3	15,3	0,95	22,4	-
Bod měření 4	12,2	0,95	22,4	-

ložnice

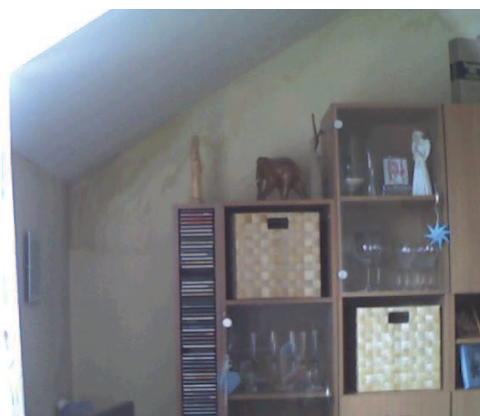
Soubor: IV_03821.BMT

Měřený objekt	Teplota [°C]	Emisivita	Odraž. tepl. [°C]	Poznámky
Bod měření 1	18,6	0,95	22,4	-
Bod měření 2	20,2	0,95	22,4	-
Bod měření 3	11,4	0,95	22,4	-
Bod měření 4	14,8	0,95	22,4	-

obývací pokoj - štítová stěna

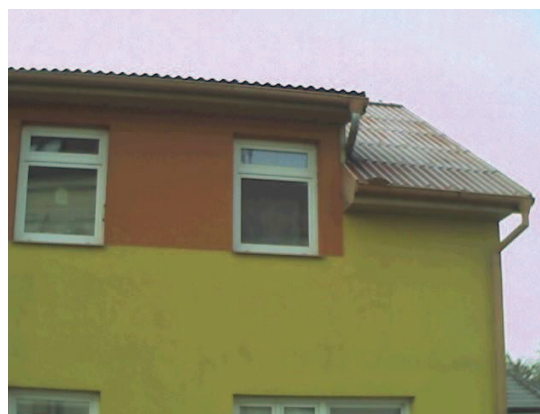
Soubor: IV_03824.BMT

Měřený objekt	Teplota [°C]	Emisivita	Odraž. tepl. [°C]	Poznámky
Bod měření 1	-0,7	0,95	-1,8	-
Bod měření 2	-4,1	0,95	-1,8	-
Bod měření 3	-1,9	0,95	-1,8	-

Termovizním měřením zvenku byla potvrzena teplotní nerovnoměrnost pláště domu s lokálním proteplováním.

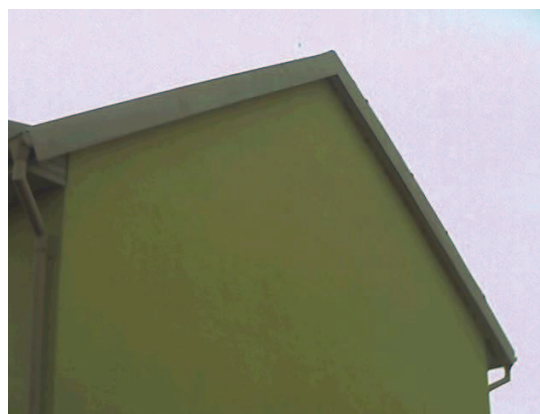
Soubor: IV_03825.BMT

Měřený objekt	Teplota [°C]	Emisivita	Odraž. tepl. [°C]	Poznámky
Bod měření 1	-4,9	0,95	-1,8	-
Bod měření 2	-3,8	0,95	-1,8	-
Bod měření 3	-3,7	0,95	-1,8	-

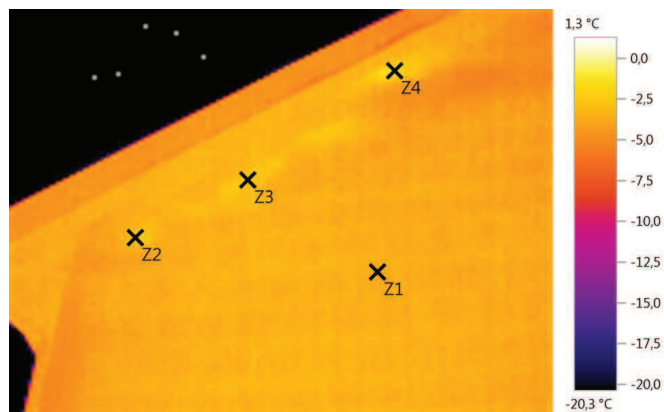
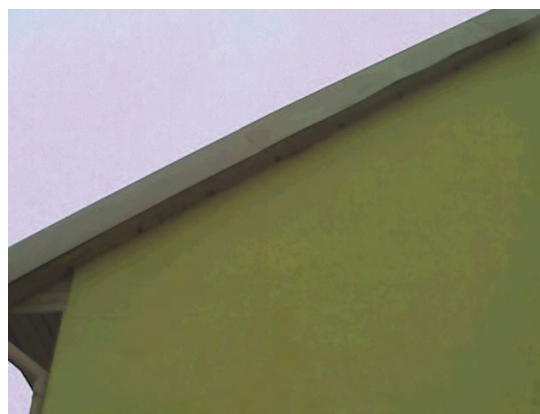
Soubor: IV_03826.BMT

Měřený objekt	Teplota [°C]	Emisivita	Odraž. tepl. [°C]	Poznámky
Bod měření 1	-4,0	0,95	-1,8	-
Bod měření 2	-2,3	0,95	-1,8	-
Bod měření 3	-2,7	0,95	-1,8	-
Bod měření 4	-1,7	0,95	-1,8	-

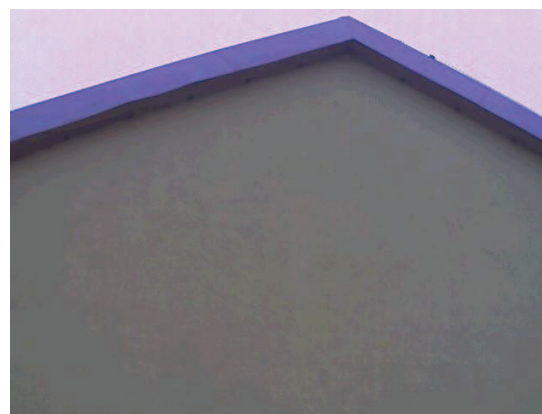
Soubor: IV_03827.BMT

Měřený objekt	Teplota [°C]	Emisivita	Odraž. tepl. [°C]	Poznámky
Bod měření 1	-4,1	0,95	-1,8	-
Bod měření 2	-2,5	0,95	-1,8	-
Bod měření 3	-2,9	0,95	-1,8	-
