ZPRÁVA Z INSPEKCE NEMOVITOSTI

Alšova 283, Lužec nad Vltavou, okres
Mělník

Typ inspekce: **Standard**
2020-05-21 10:00:00

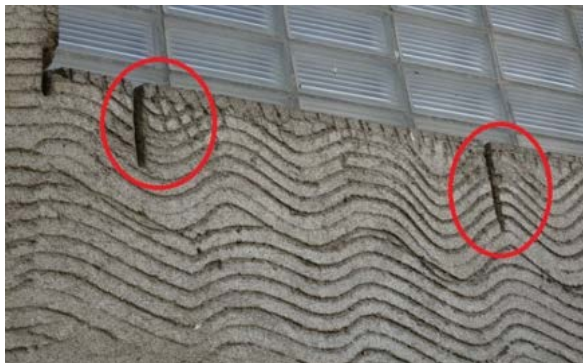
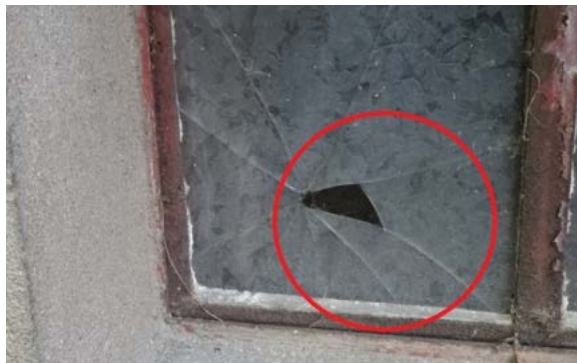
Č.závady	Položka	Zjištěna závada	Kategorie závady	Návrh opravy	Odhad nákladů
25.	Okna	Zchátralá okna.	Nutná oprava	Výměna oken včetně parapetů před zateplením budovy.	280 000 Kč
26.	Okna	Chybí parapet u schodišťového okna ze skleněných tvárnic.	Nutná oprava	Viz předchozí.	0 Kč
27.	Okna	Chybí oplechování římsy nad vraty do garáže.	Nutná oprava	Doplnění oplechování.	1 200 Kč

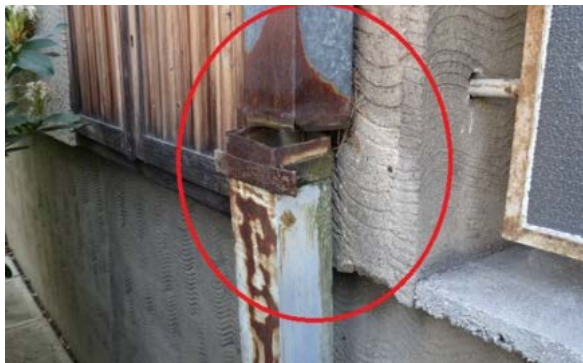
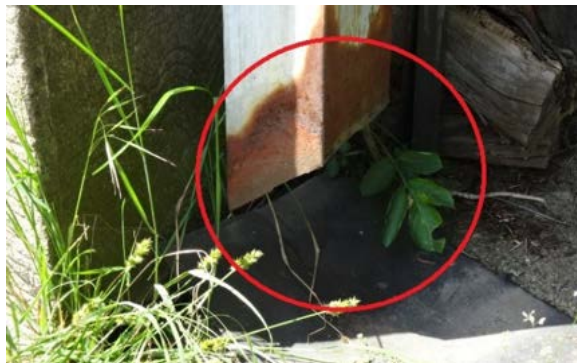
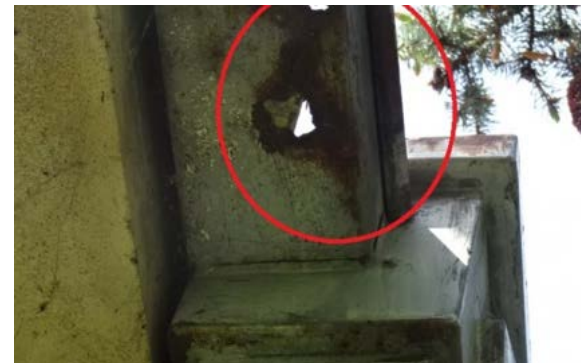
Č.závady	Položka	Zjištěna závada	Kategorie závady	Návrh opravy	Odhad nákladů
30.	Střecha	Přepad z expanzní nádoby na půdě je vyveden otvorem v tašce bez jakéhokoliv utěsnění - možnost zatékání.	Nutná oprava	Utěsnění tmelem, nebo výměna za tašku s prostupem.	1 200 Kč
31.	Střecha	Klempířské prvky - neudržované, bez nátěrů, za hranicí životnosti.	Nutná oprava	Výměna oplechování.	26 400 Kč
32.	Střecha	Dřevěné podbití ve štítech - neudržované, bez nátěrů, za hranicí životnosti.	Nutná oprava	Výměna podbití.	9 600 Kč
