# OPRAVA NOVÉHO BETONU ŠACHTY POŽERÁKU

## ZÁKLADNÍ ÚDAJE

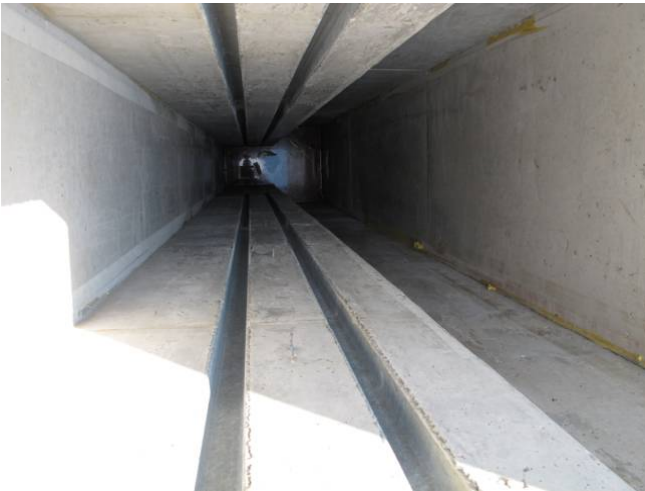
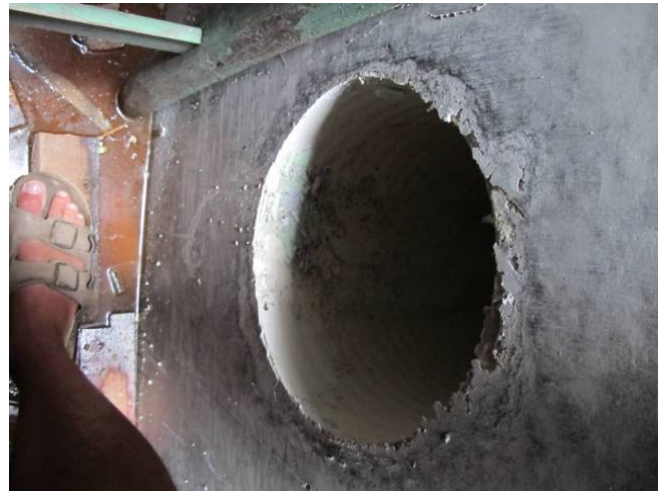
### **3. Rozměry šachty a předpoklad opravy**

*Předpokládá se oprava svislých stěn vnitřní šachty opravnou stěrkou, nebo jiným vhodným materiálem, který bude vodě a mrazu odolný. Lze zvážit také variantu opláštění vnitřní šachty. Rozměry na přiloženém obrázku. Ve výkrese nejsou otvory DN300 jejichž výška bude doměřena ode dna po zhotovení kamenné dlažby. V současné chvíli cca 400 a 500mm výška osy ve spádu ode dna.*
