Společenství vlastníků Zelená 1570, Praha 6  
Zelená 1570  
160 00 Praha 6

Datum: 01/2019

č. zak.: 20180488

## Technické zhodnocení stávajícího stavu objektu bytového domu Zelená 1570, Praha 6

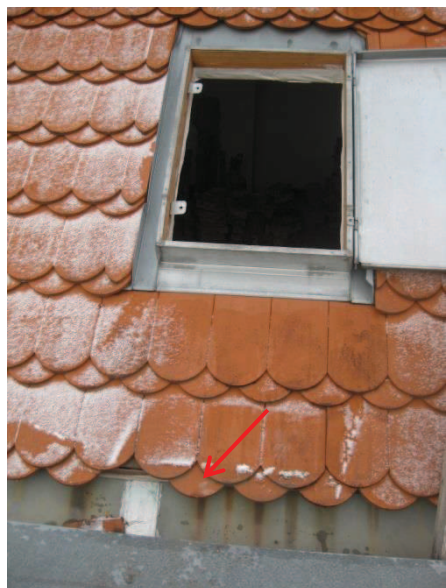
Obr. 7: Střešní výlez na střeche B, absence střešní tašky

V rámci střešní krytiny musí být co nejdříve doplněny nebo vyměněny chybějící, respektive poškozené tašky. Doporučujeme osadit stoupací plošiny alespoň u nejvíce využívaných střešních výlezů, aby byl zajištěn bezpečnější přístup na střechu a současně zmenšeno riziko mechanického poškození střešních tašek. Pojistná hydroizolační fólie je lokálně poškozená, některé prostupy střešním pláštěm nejsou zjevně správně a funkčně zpracované.

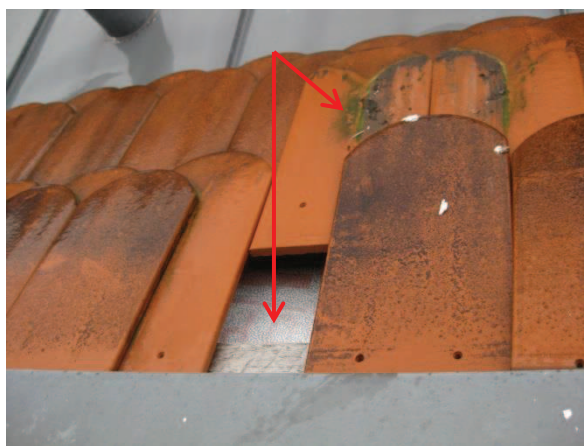
Obr. 12: Uvolněné střešní tašky a jejich absence

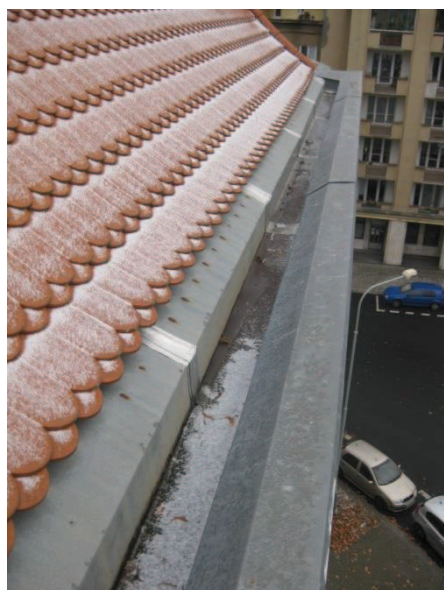
Obr. 13: Plechový žlab odvodňující sedlovou střechu v uliční části a jeho spoje přelepené samolepící páskou

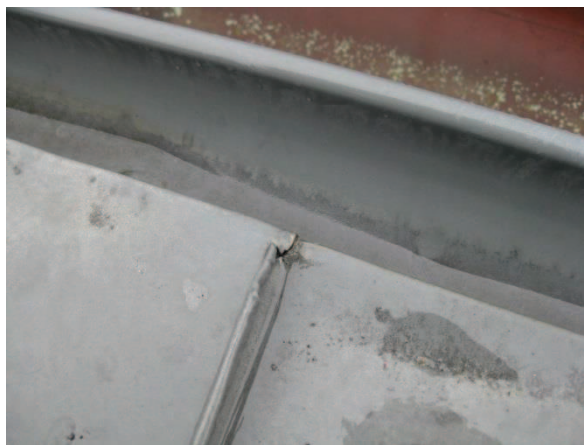
Obr. 22: Netěsnost ve spoji plechové krytiny při okapní hraně

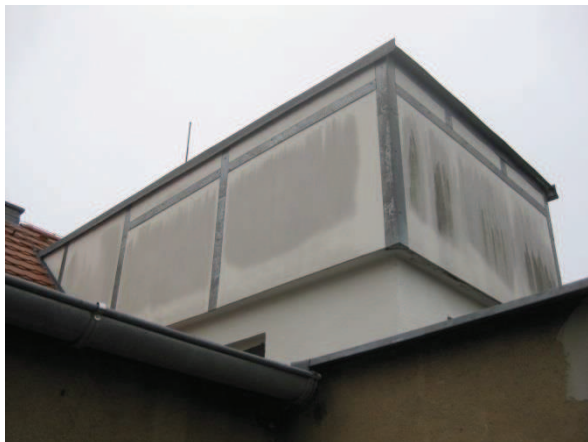
Obr. 25: Strojovna výtahu se znečištěnou obvodovou konstrukcí

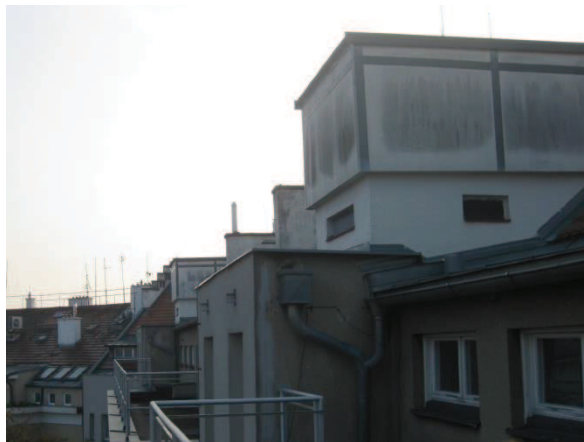
Obr. 26: Strojovna výtahu se znečištěnou obvodovou konstrukcí

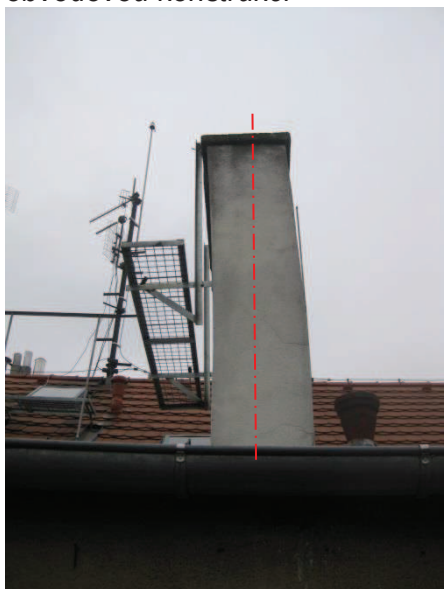
- [14] Degradace povrchové úpravy zděných konstrukcí vystupujících nad střechu – komíny, světlík (trhliny v omítce a lokálně její odpadávání).
- [15] Zděné komíny jsou deformované v důsledku zatížení revizní lávky na nich umístěné. Jedná se o statické narušení jejich konstrukce

Obr. 27: Komínové těleso a jeho deformace

Statically poškozené zděné konstrukce komínů vyžadují zásadní opravu, kterou bude obnovena jejich stabilita. Oprava bude spočívat v odstranění stávajících revizních lávek, odstranění omítky ze zdiva a jeho následné sanace. Bude nutné hloubkově proškřábat spáry zdiva a následně do vhodné sanační hmoty vložit helikální výztuž. Přesný postup a způsob sanace musí navrhnout statik. Po sanaci komínového tělesa je možné provést novou omítku. Stávající revizní lávky jsou však pro zpětnou montáž, z důvodu nežádoucího statického působení, nevhodné. Doporučujeme tedy navrhnout vhodnější konstrukci revizních lávek, která nebude tolik zatěžovat stávající konstrukci komínů.

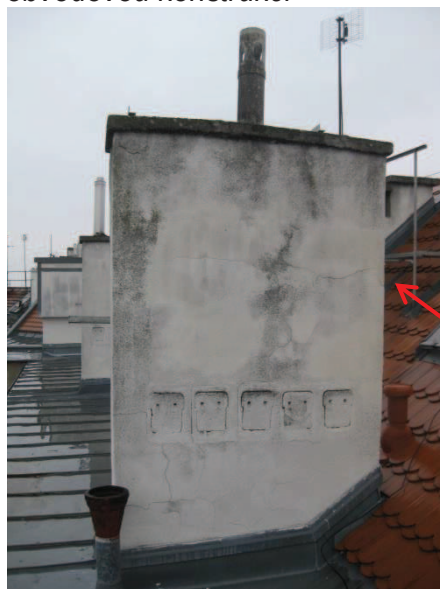
Obr. 28: Komínové těleso a vzniklá tahová trhлина

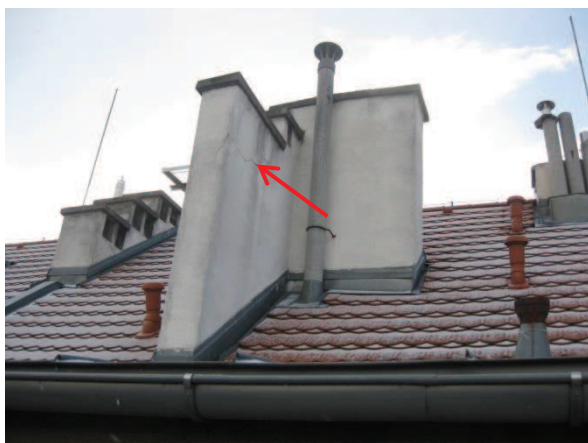
Obr. 29: Komínové těleso a vzniklá tahová trhлина

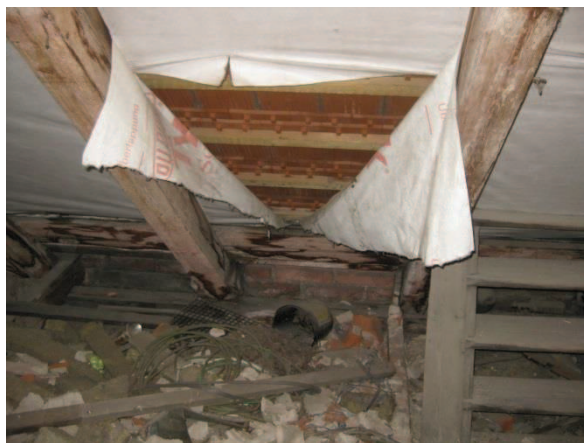
- [6] Pojistná difúzní fólie je na mnoha místech poškozená, některé prostupy nejsou správně vodotěsně opracované (prostupy odvětrání kanalizace, střešní výlezy, apod.) - lokálně dochází k zatékání do interiéru. Spoje pojistné hydroizolace nejsou přelepené.

Obr. 38: Rozkrytá pojistná hydroizolační fólie

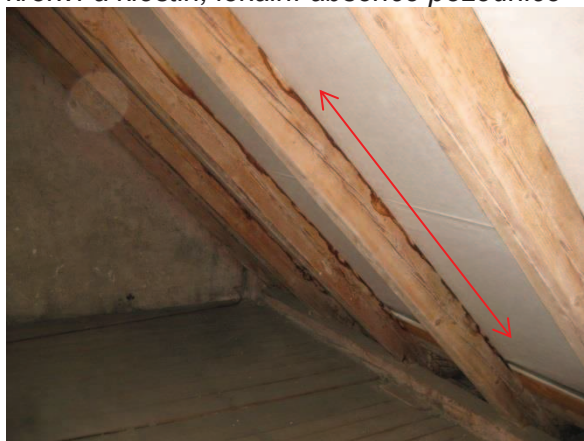
- [7] Byly zjištěny známky zatékání u vrcholové vaznice v místě prostupů jímacích tyčí hromosvodu.
- [8] Dřevěné krokve jsou v celé jejich délce v kontaktu s difúzní fólií vlhké.

Obr. 42: Zvlhlé horní líce krokví v celé jejich délce

V případě, že by nedošlo ke zlepšení stavu krokví ani po třech letech od vyústění kanalizace do exteriéru nebo by měly být podkrovní prostory nově využívány – např. byty, je nutné provést kompletní přeložení krytiny střešního pláště včetně zajištění dostatečného provětrávání. Přeložení střešní krytiny včetně provedení nové pojistné hydroizolace je nutné i v případě zateplení střešního pláště, které do budoucna také doporučujeme.

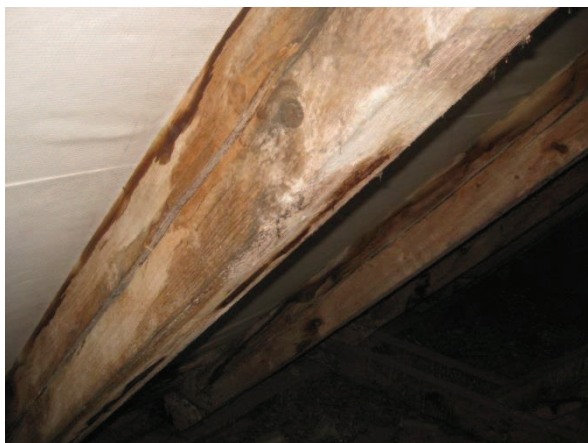
Obr. 43: Detail zvlhlých horních líců krokví

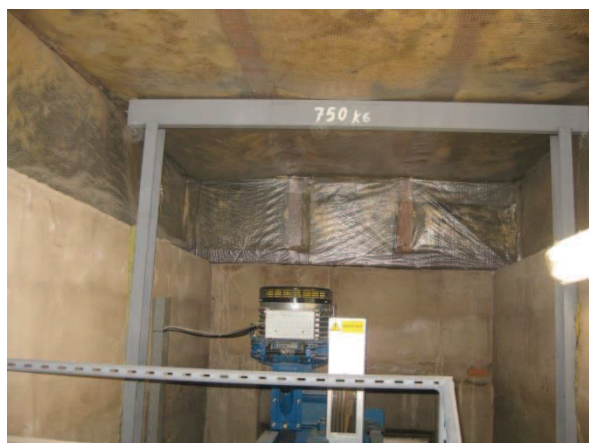
Obr. 49: Pohled do interiéru strojovny výtahu

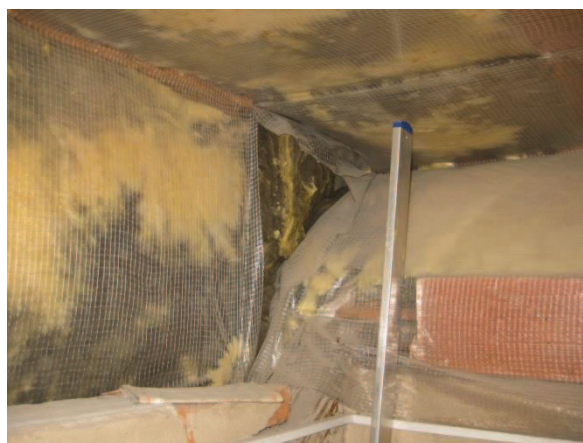
Obr. 50: Neodborné provedení parozábrany ve strojovně výtahu, tvorba plísní

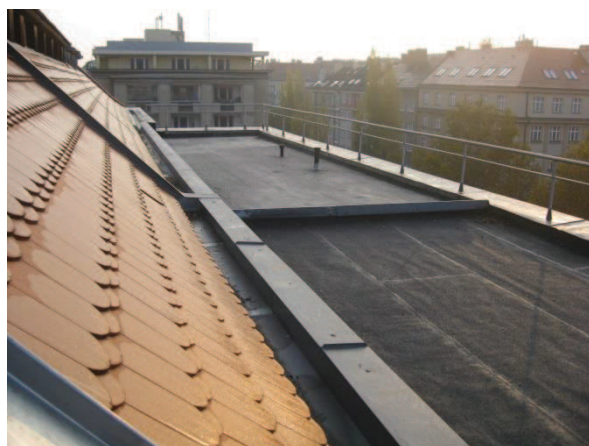
Obr. 51: Pohled na plochou střechu B

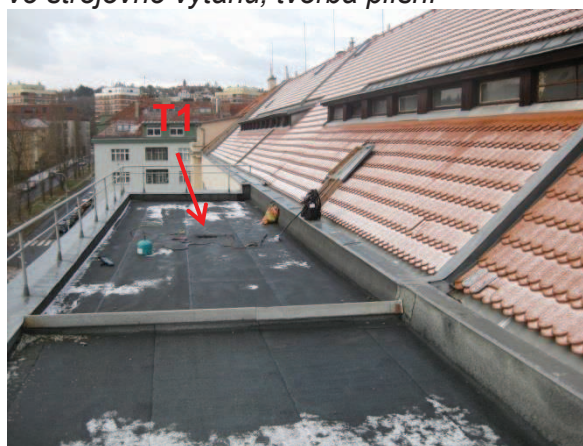
Obr. 52: Pohled na plochou střechu B, místo provedené sondy T1

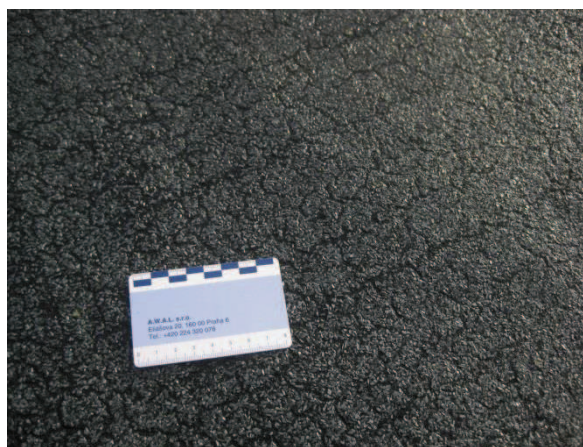
Obr. 54: Stav hydroizolačního povlaku střechyn B – tzv. krokodýling

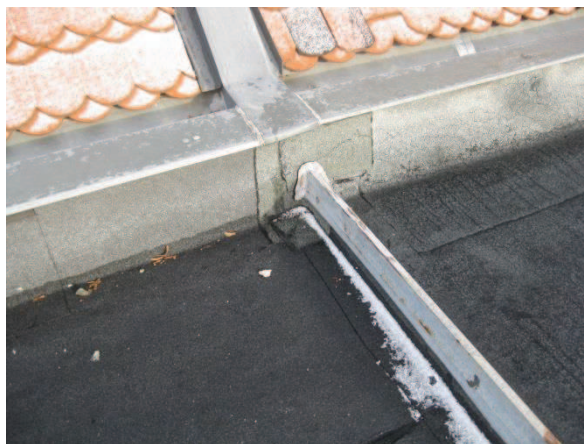
Obr. 62: Dělicí „atika“ střechy B pravděpodobně přemostující dilatační spáru, rizikové místo s netěsnostmi

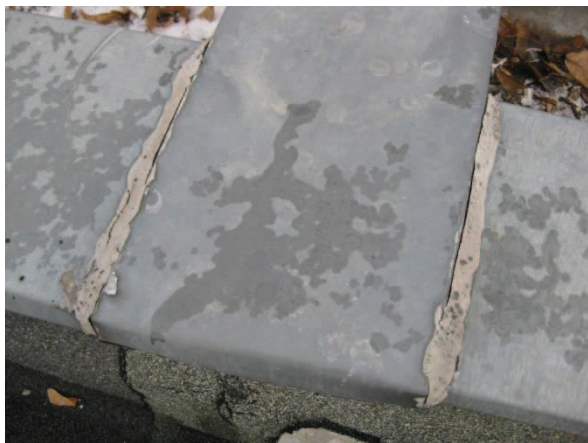
Obr. 63: Oplechování atiky u žlabu, dožilý tmel, nevhodný spoj plechů

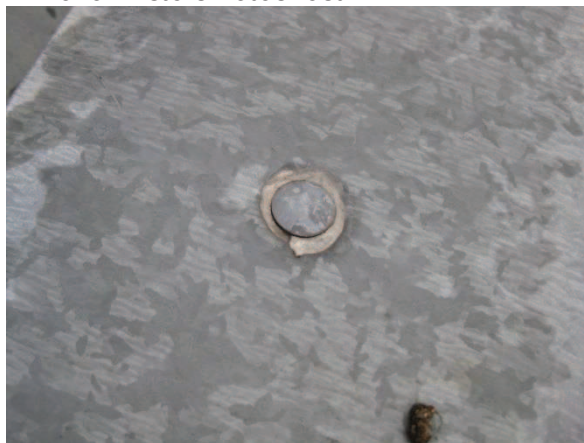
Obr. 64: Dožilý tmel v místě puklíku na kotvicím prvku plechu

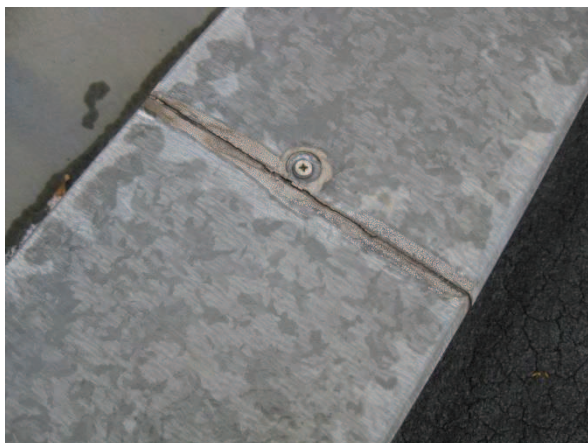
Obr. 65: Absence puklíku na kotvicím prvku, netěsnost ve spoji plechů

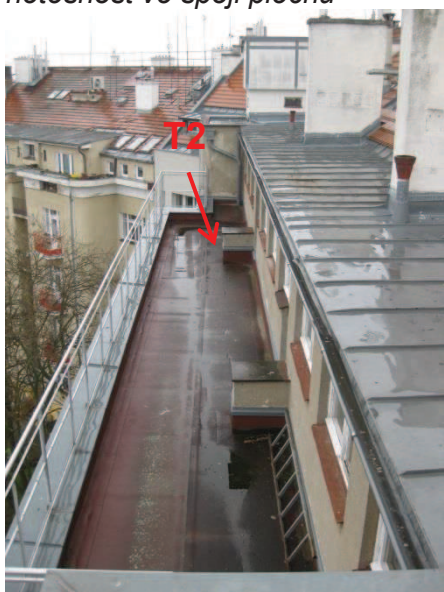
Obr. 67: Pohled na plochou střechu C1, místo provedené sondy T2

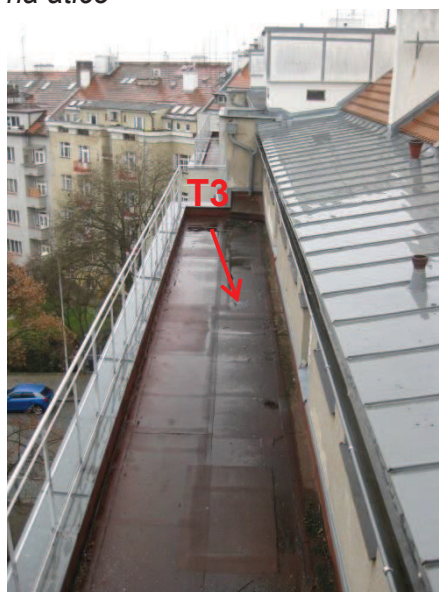
Obr. 68: Pohled na plochou střechu C2, místo provedené sondy T3

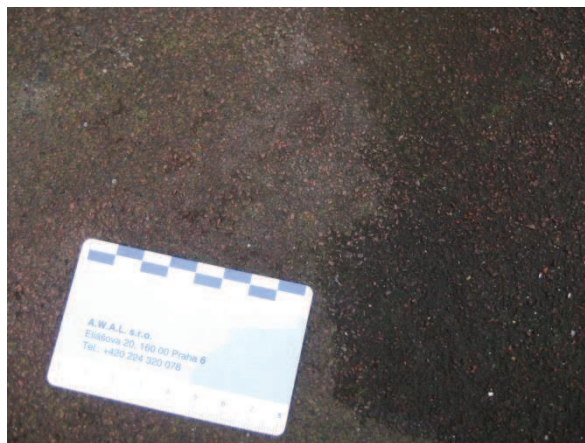
Obr. 72: Materiálový stav hydroizolace střechy C2

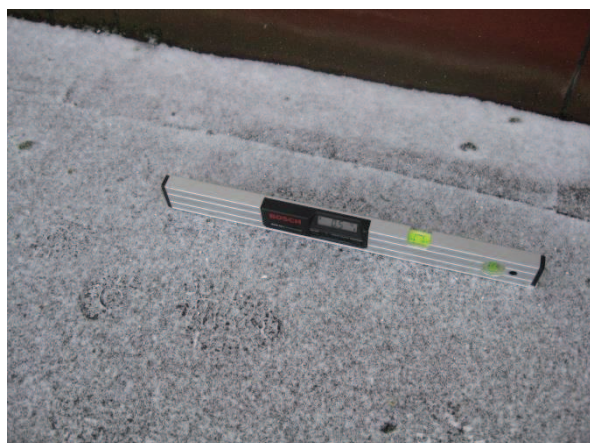
Obr. 73: Nedostatečný spád střech C

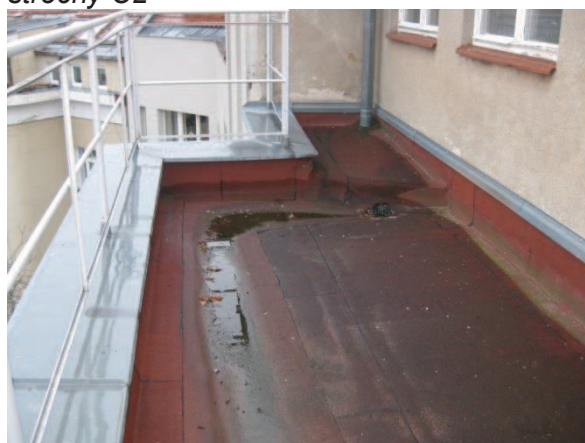
Obr. 74: Odvodnění střechy C1, tvorba kaluží v důsledku nedostatečného spádu

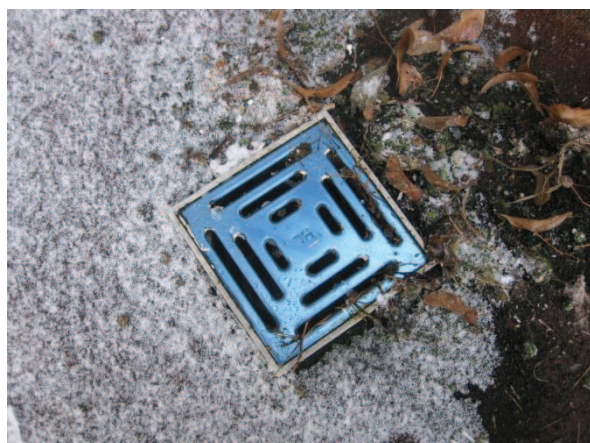
Obr. 75: Střešní vpust – odvodnění střechy C2

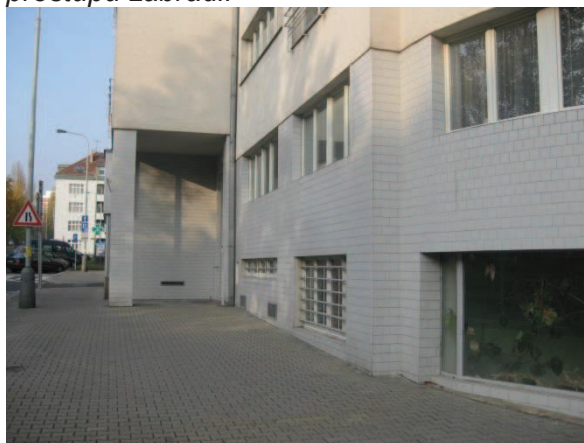
Obr. 82: Pohled na část průčelí, soklová část

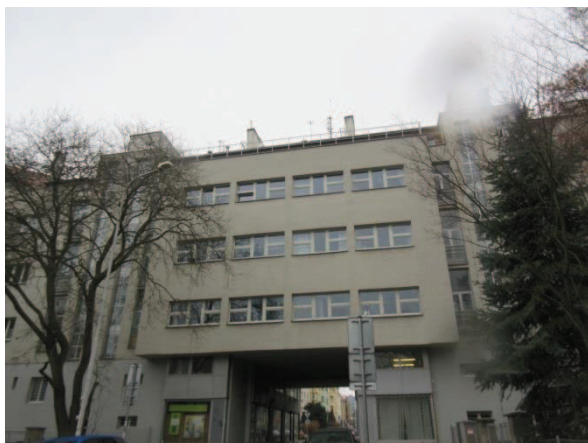
Obr. 89: Fasáda orientovaná do vnitrobloku

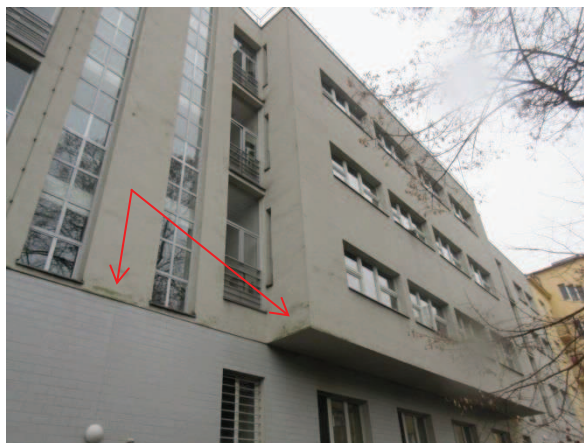
Obr. 90: Fasáda orientovaná do vnitrobloku, lokální výskyt zelených řas

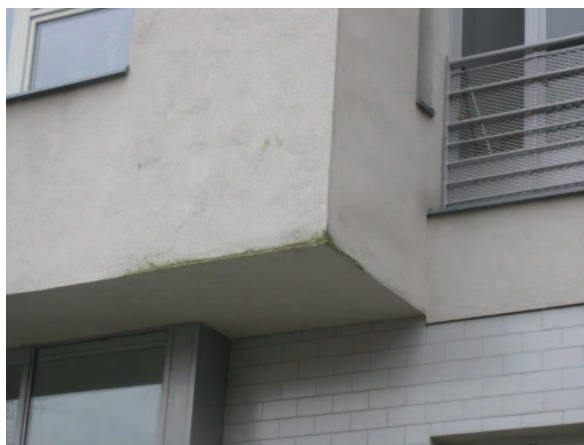
Obr. 92: Lokální výskyt řas a plísni na části fasády

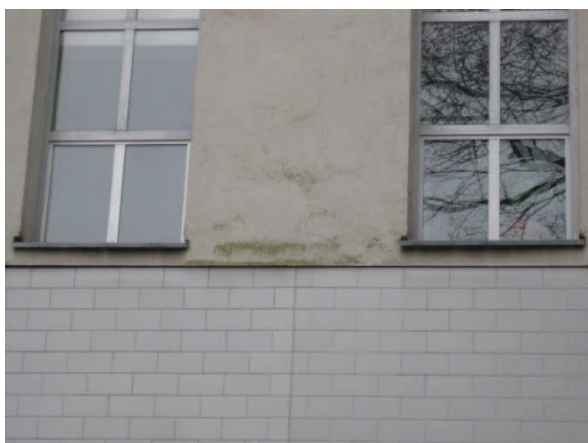
Obr. 93: Lokální výskyt řas a plísni na části fasády

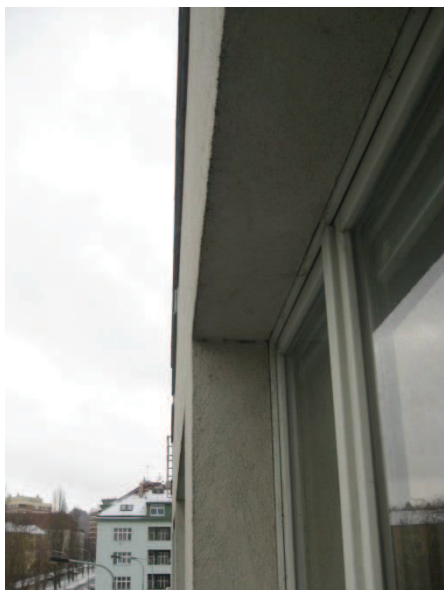
Obr. 95: Absence okapničky v nadpraží okna

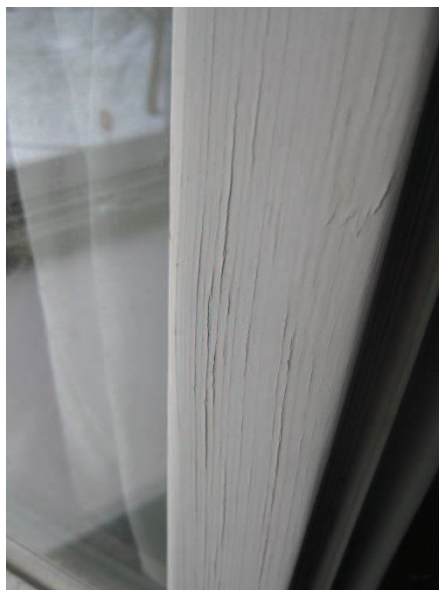
Obr. 96: Dožívající nátěr dřevěných okenních výplní

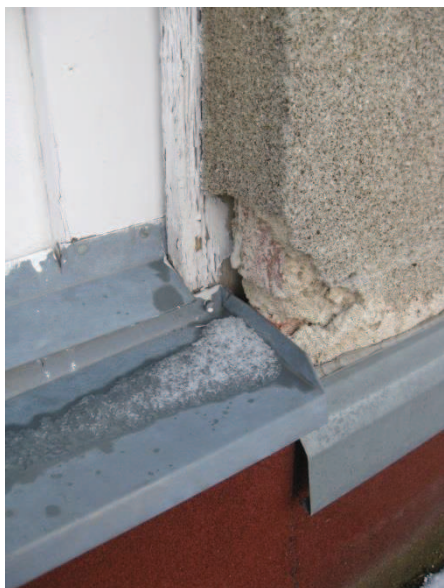
Obr. 101: Netěsnost u dveřního prahu  
v důsledku dožilé omítky

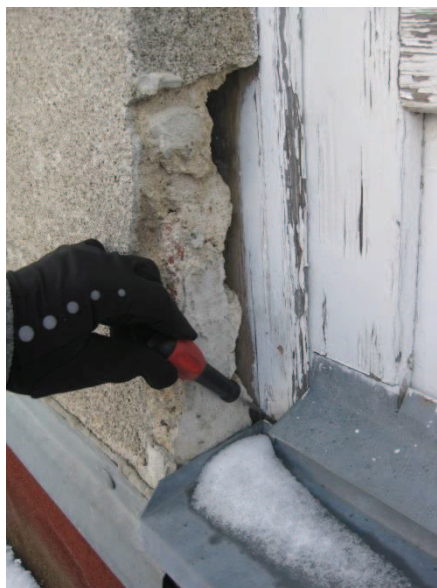
Obr. 102: Netěsnost u dveřního prahu  
v důsledku dožilé omítky

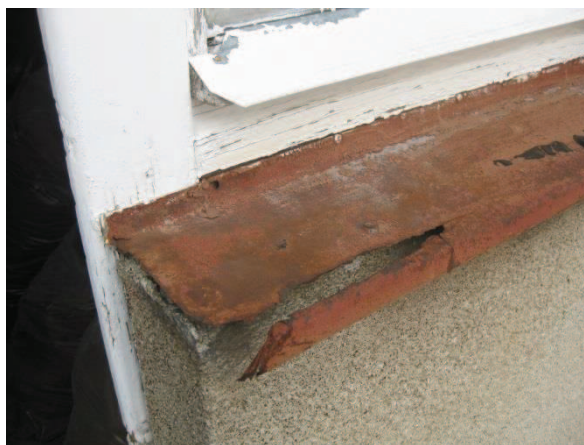
Obr. 108: Dožilé oplechování parapetů

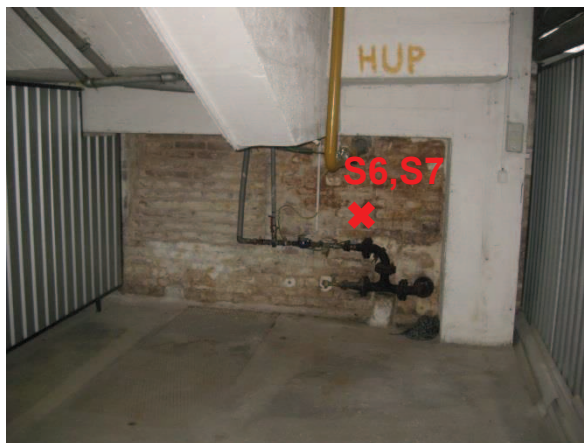
Obr. 118: Suterénní prostory objektu, místa odebraných vzorků zdiva a omítek S6, S7

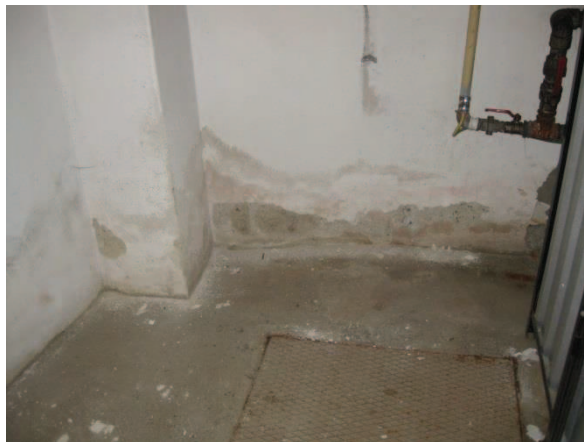
Obr. 124: Lokální vlhkostní poruchy v suterénu

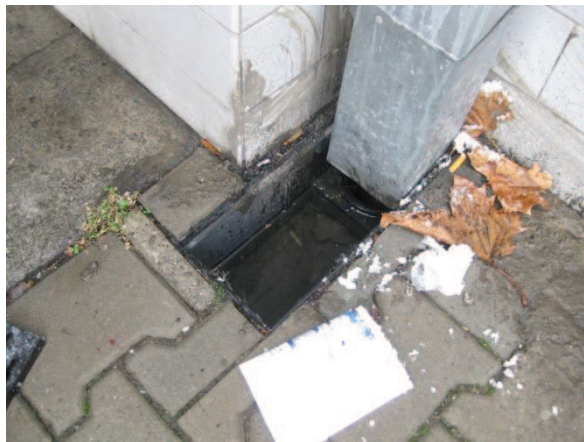
Obr. 128: Chybně (obráceně) osazený lapač střešních splavenin v uliční části
