## SVJ bytového domu Č.S.Armády 1048 / 1049 Hulín 768 24 poptává rekonstrukci 2ks podlah vstupů bytového domu

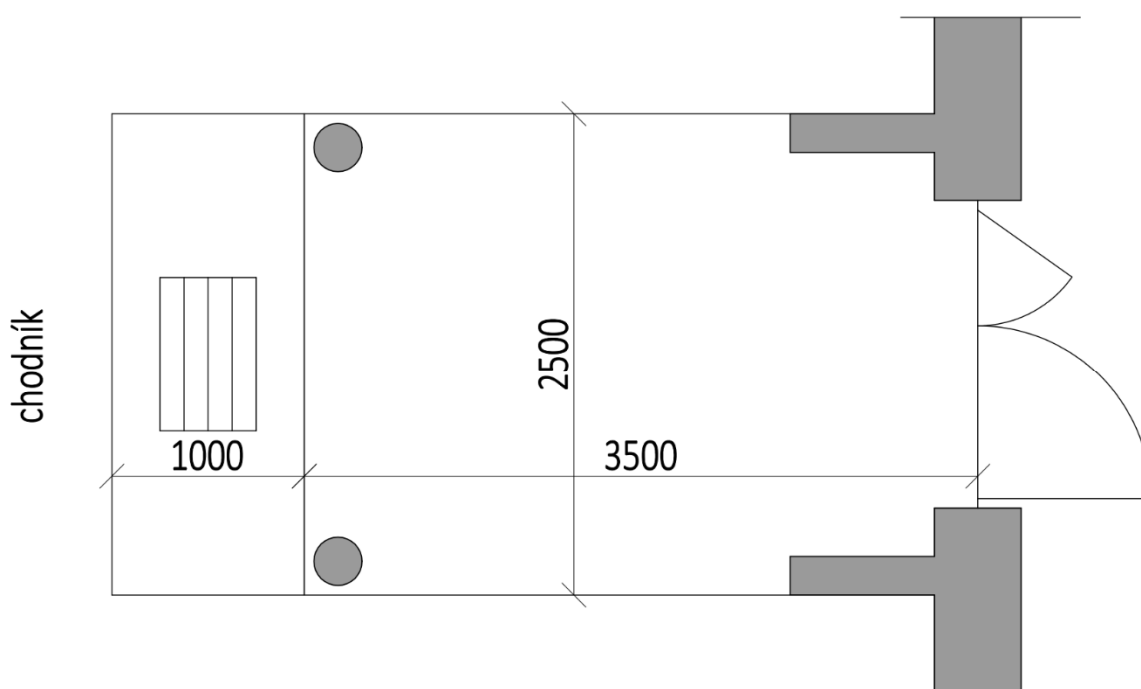
- Betonová monolitická deska tl. cca 40cm
- Povrchová úprava teraco
- Součástí jsou 2 resp. 3 schodové stupně
- Teraco i nosný beton jsou v hranách stupňů rozpraskané a nestabilní, zejména vlivem odpraskání teraca a nosného betonu vlivem zatékání. Nosný beton zbytku vstupu se jeví jako stabilní, nenarušený, nedrolící se.

- 1) Odbourání teraca v celém jeho povrchu vč. lokálně drolícího se betonu až na zdravý, nosný, soudržný podklad.
- 2) Dobetonování nosného betonu zpět do tvaru schodů a do potřebné nivelety. Vč. spojovacího můstku, penetrací atd.
- 3) Zhotovení povrchové úpravy. Buď z mrazuvzdorné dlažby nebo kamínkového povrchu spojeného pryskyřicí nebo z teraca. Vhodné alternativy můžete navrhnout. Vč. broušení podkladu, penetrace atd. Z tohoto povrchu budou zhotoveny jak vodorovné tak svislé plochy.
- 4) Výsledný povrch musí být protiskluzný (součinitel smykového tření  $\mu \geq 0,5$ ), omyvatelný vodou, odolný povětrnosti a mrazu. Barva v odstínech šedé. Nemusí být spádovaný.
- 5) Poptáváme kompletní D+M vč. BOZP, úklidu, převozu materiálů, odvozu sutí atd. Pitná voda a elektřina 230/400V v místě, na náklady objednatele.
