SITUÁCIA - SÚČASNÝ STAV M 1:200

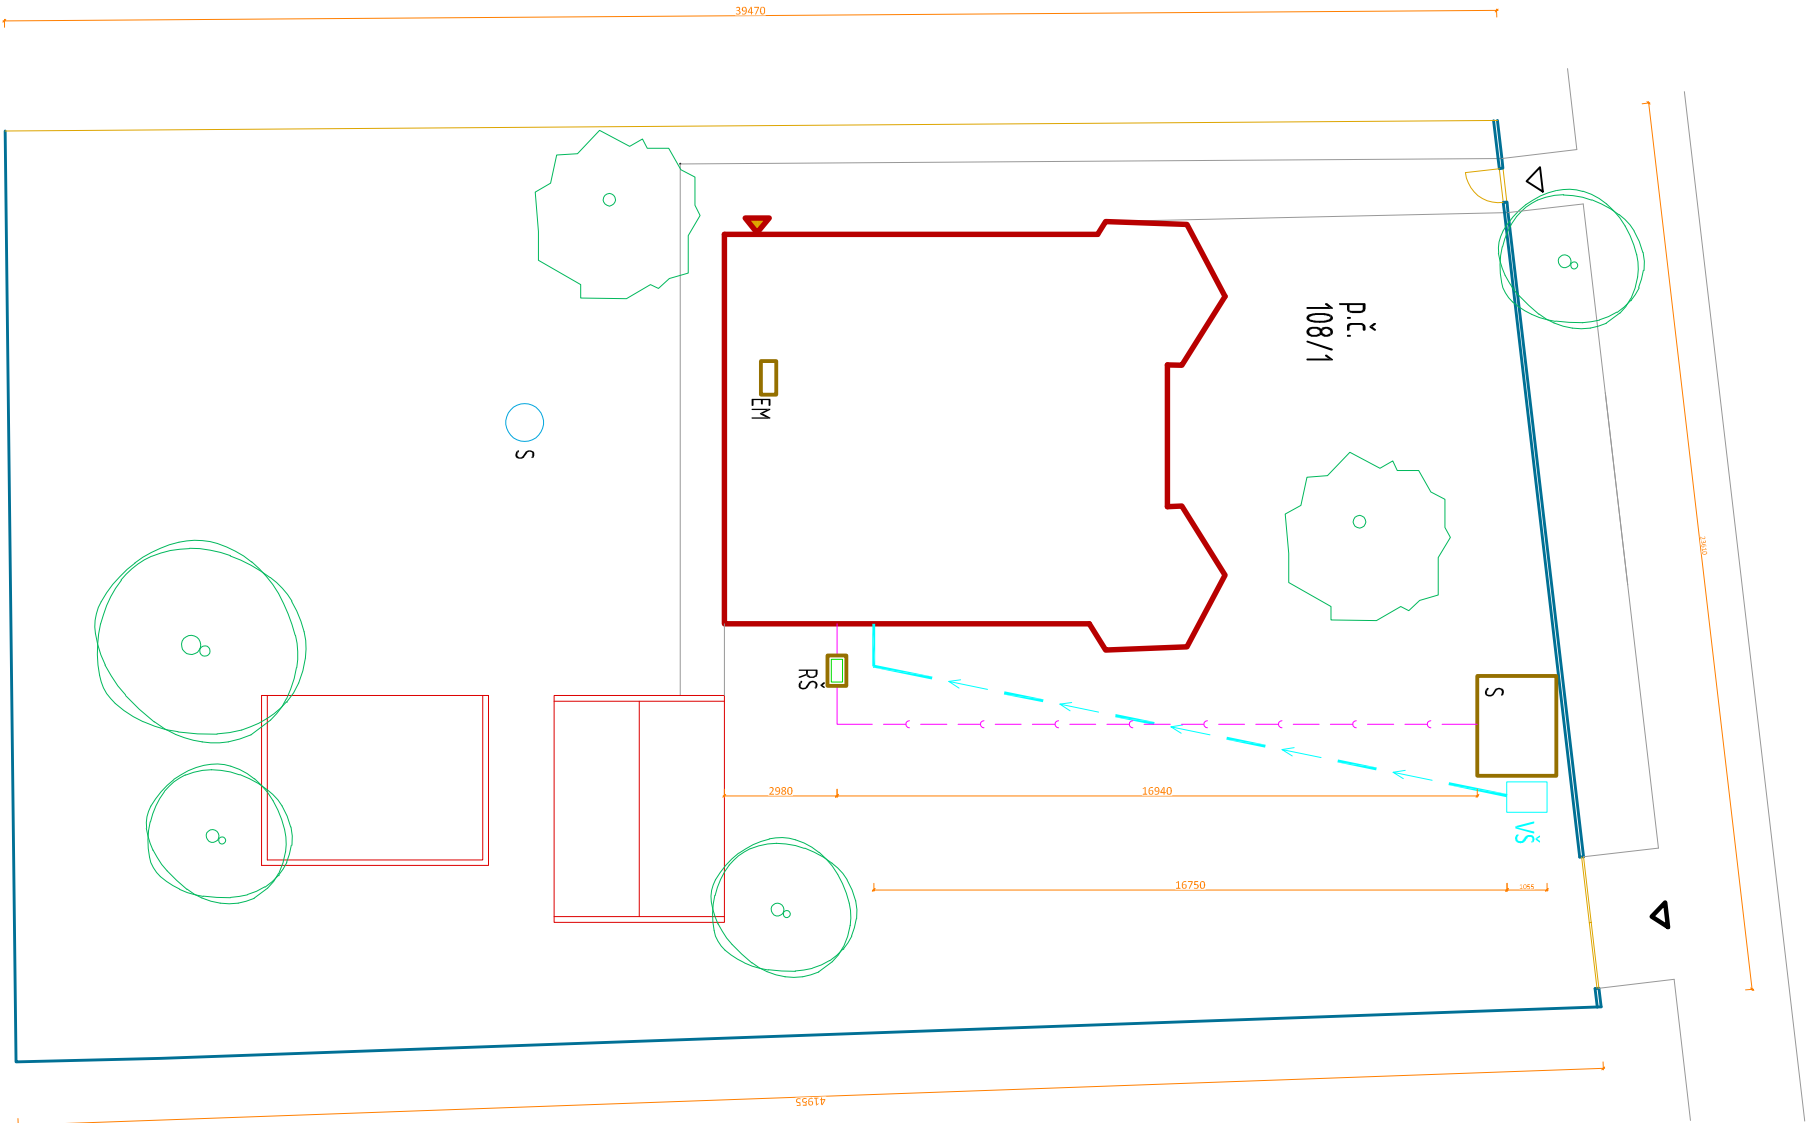
- RIEŠENÝ OBJEKT RD
- VSTUP NA POZEMOK
- VIAZD NA POZEMOK
- VSTUP DO RD

- VEREJNÝ VODOVOD
- VODOVODNÁ PRÍPOJKA
- KANALIZÁCIA
- VŠ VODOVODNÁ ŠAHTA
- S SEPTIK
- RŠ REVÍZNA ŠAHTA
- EM ELEKTROMER - pôvodný
- S STUDŇA - VŤANÁ

- hĺbka základovej škáry neoverená, len predpokladaná
- na zameranie použité laserové meracie zariadenie Bosch GLM 100C, pásmo: Odchýlka merania  $\pm 50\text{mm}$
- osová vzdialenosť stropných trámov overená len v mieste stojek krovu, ostatné predpokladané
- krov zameraný nasledovne: skutočkov zameraná je stojiť stolička (stojky, väzné trámy, väzníky)
- ostatné prvky krovu (kroky, jalovej väzby) sú realizované, avšak počet sedí.
- Osové vzdialenosti sa môžu líšiť od reality.
