areál Kosořského dvora
objekt SO_03 (bývalé stáje)
statické zajištění trámů stropu nad 2.NP - půdorys M 1:75

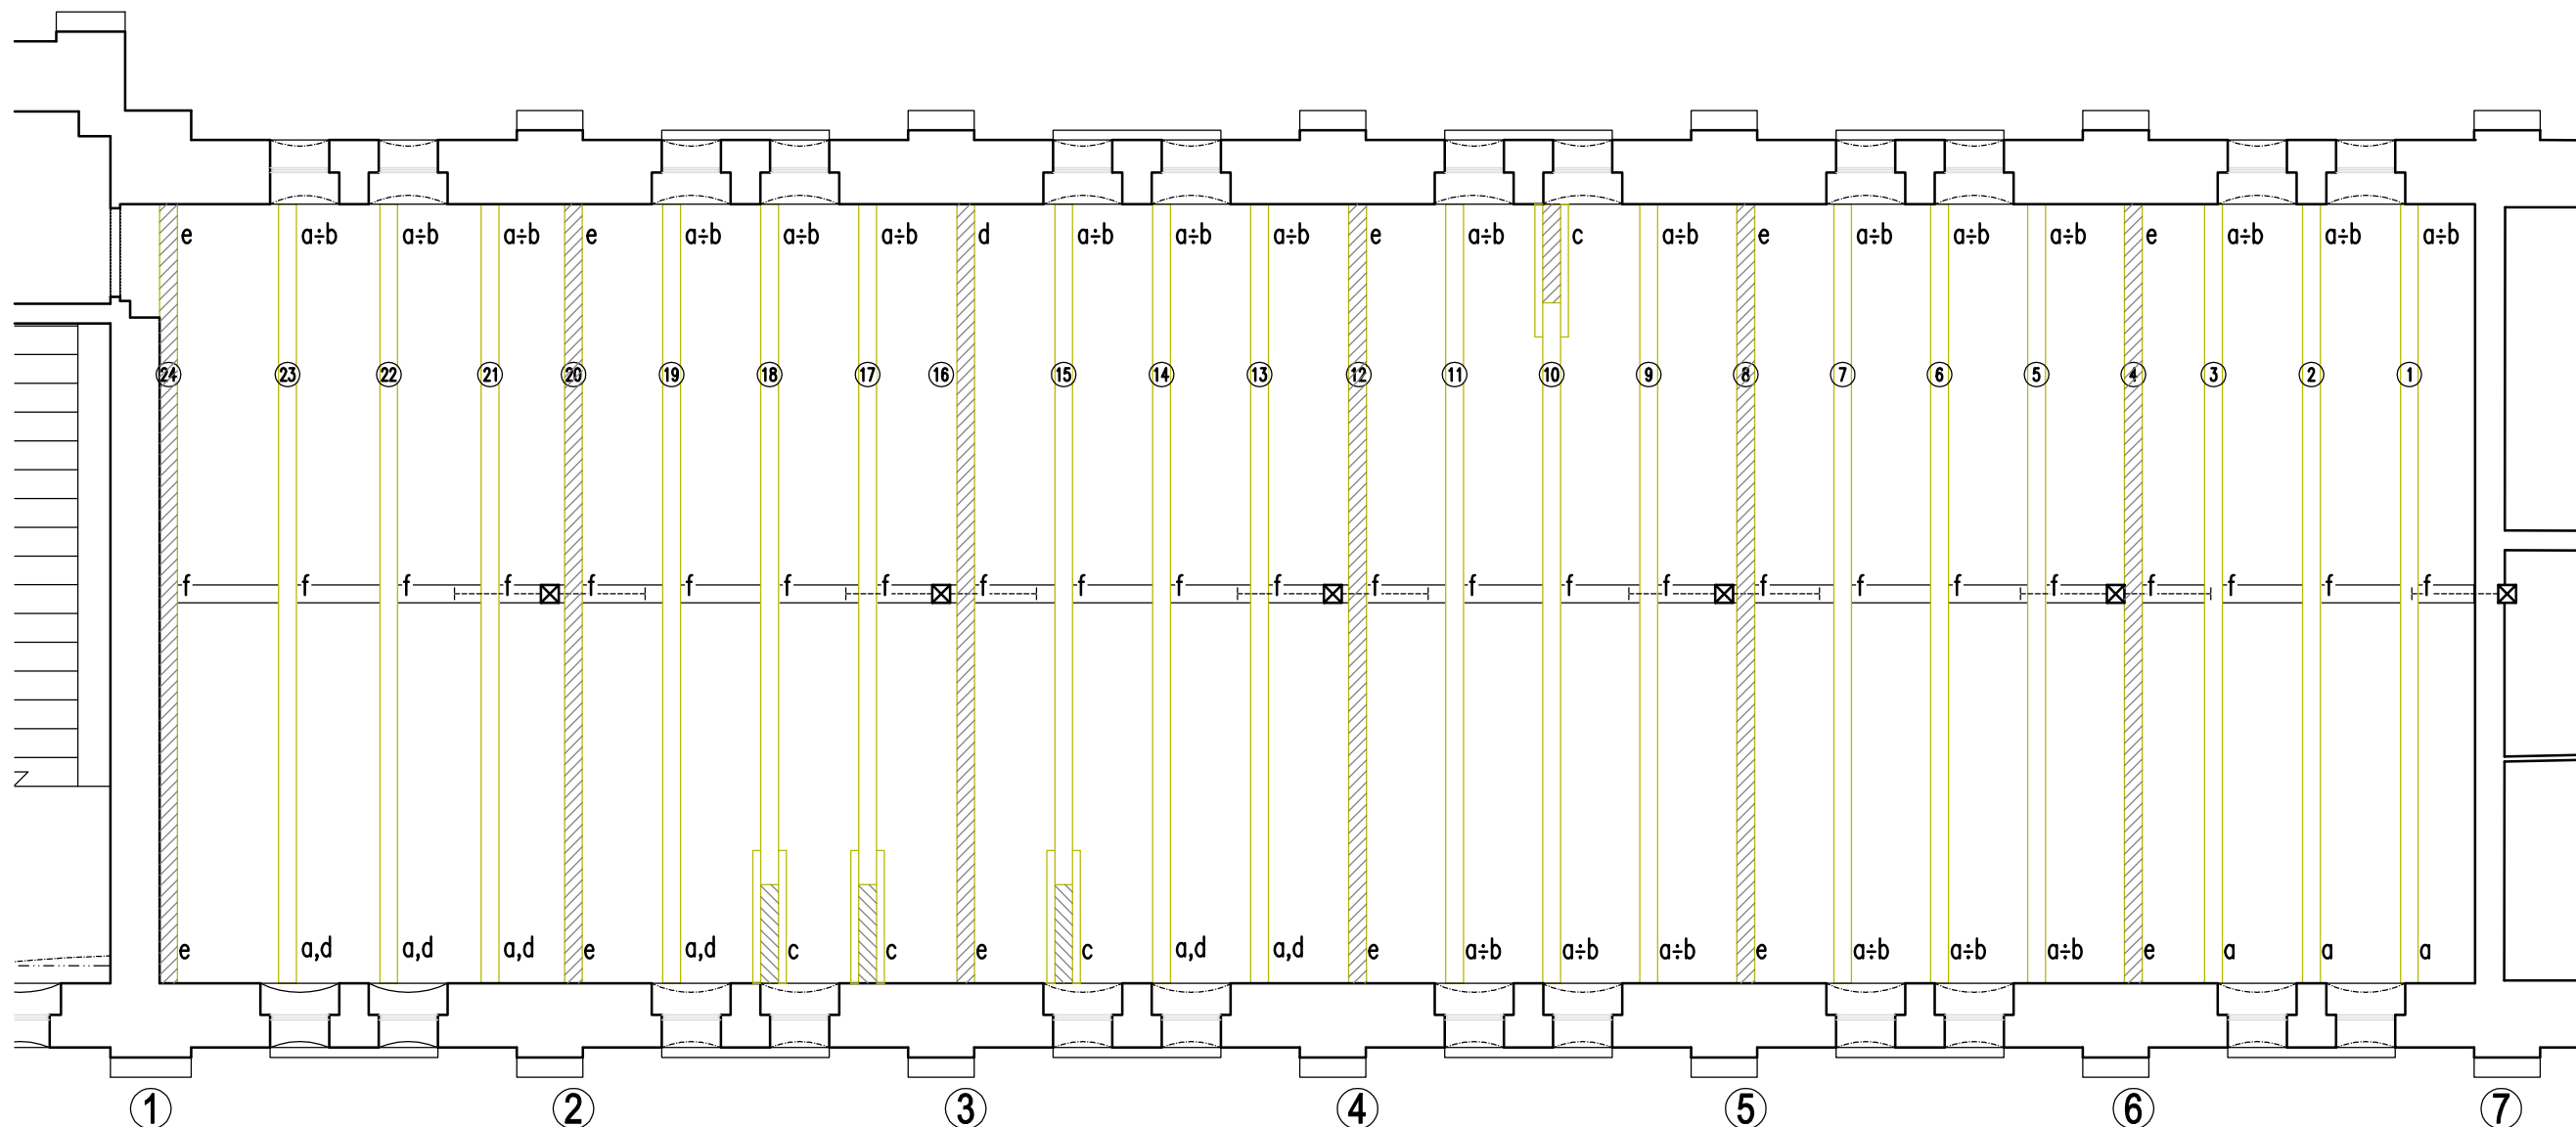
LEGENDA ZPŮSOBU SANACE ZHLAVÍ TRÁMŮ

a zhlaví trámu na horním líci narušeno dřevokazným hmyzem, odsekání narušeného dřeva, obroušení ponechané části rotační rašplí, ošetření 2x nátěrem (Lignofix E Profi, Bochemit QB Profi)

b zhlaví trámu na horním líci do hloubky průřezu narušeno dřevokazným hmyzem, odsekání narušeného dřeva, obroušení ponechané části rotační rašplí, ošetření 2x nátěrem (Lignofix E Profi, Bochemit QB Profi), nahrazení vyjmuté části protézou, nastavení zhlaví dvojicí fošnových příložek kotvených závitovými tyčemi M16

c zhlaví trámu narušeno dřevokazným hmyzem, provizorně zajištěno dvojicí příložek z prken, odsekání narušeného dřeva, obroušení ponechané části rotační rašplí, ošetření 2x nátěrem (Lignofix E Profi, Bochemit QB Profi), sejmutí příložek, nahrazení vyjmuté části protézou, nastavení zhlaví dvojicí fošnových příložek kotvených závitovými tyčemi M16

d nedostatečná délka uložení trámu na nosnou stěnu, obroušení dřeva zhlaví rotační rašplí, ošetření 2x nátěrem (Lignofix E Profi, Bochemit QB Profi), nastavení zhlaví dvojicí fošnových příložek kotvených závitovými tyčemi M16

e nový vazný trám osazený v rámci výměny plné vazby krovu

f oprava vyklínování stropního (vazného) trámu vůči druhotně vložené vaznici, stávající klíny vyjmout, nový klín přifíznot z hranolu na výšku mezery mezi trámem a vaznicí, vložený klín přilepit ke stávajícím prvkům přilepit (lepido tř. D3)

- profily jednotlivých stropních trámů jsou rozdílné, při opravě konkrétního zhlaví je potřeba profil stávajících trámů předem oměřit a rozměry nově vkládaného dřeva rozměrům původního profilu přizpůsobit (vločka shodné šířky a výšky jako stávající trám, výšku příložky v uložení dle potřeby upravit výřezem)
