Společenství vlastníků Zelená 1570, Praha 6  
Zelená 1570  
160 00 Praha 6

Datum: 01/2019

č. zak.: 20180488

## Technické zhodnocení stávajícího stavu objektu bytového domu Zelená 1570, Praha 6

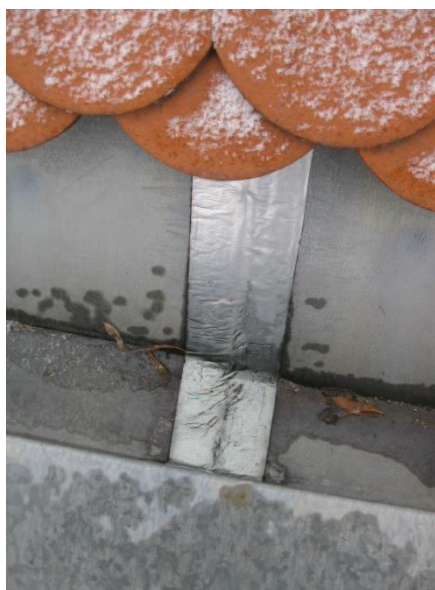
Obr. 14: Spoje žlabu přelepené samolepící páskou

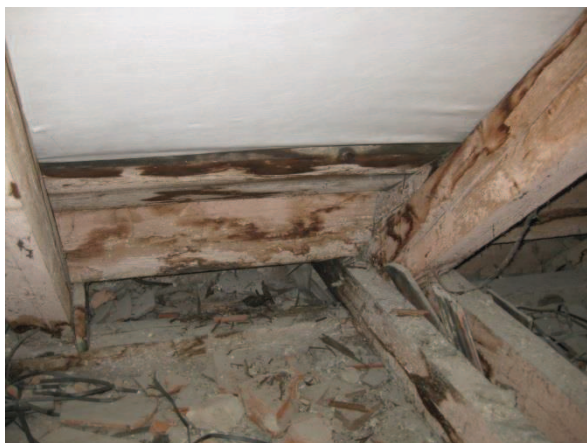
Dřevěný krov je lokálně postižený hnilobou. Poškozeno je jen několik zhlaví krokví, částí pozednic, kleštín a dalších prvků. Na nejvíce postižená místa byl zaměřen mykologický průzkum, při kterém se prováděly sondy za účelem kontroly druhu a míry biologického poškození. Posouzení stavu krovu a stropní konstrukce nad 5.NP je součástí přílohy č. 2.

Obr. 37: Místo provedené sondy S16 v rámci mykologického průzkumu

U dřevěného krovu bude provedena lokální sanace jeho poškozených dřevěných prvků dle rozsahu stanoveného znalcem, viz příloha č. 2. Veškerá kanalizační potrubí musí být vyvedena z podkroví do exteriéru nad střešní krytinu tak, aby nebyly podstřešní prostory dotovány vlhkostí. Poté doporučujeme pravidelně sledovat vlhkost krokví na jejich horní hraně a případný vznik kondenzátu na vnitřním líci pálené krytiny. Pokud bude zjištěna minimálně po třech zimních obdobích klesající tendence vlhkosti krokví lze považovat opatření s kanalizačními potrubími za dostatečné. Předpokladem je však zachování stávajících vnitřních podmínek prostředí, tj. nevyužívané prostory v podkroví včetně 5.NP.

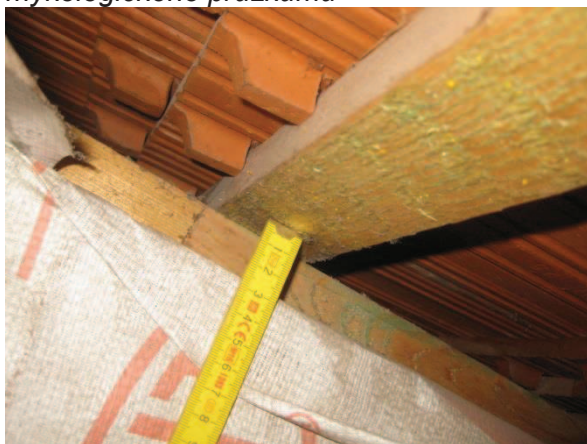
Obr. 39: Tloušťka provětrávané mezery (<30 mm) vymezené kontratatěmi

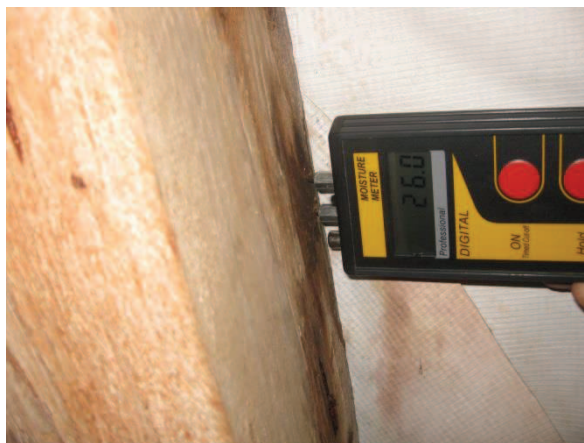
Obr. 44: Sonda S22 – měření vlhkosti krokví

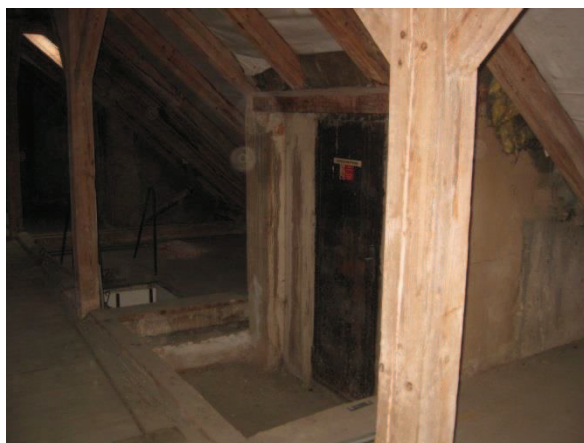
Obr. 46: Vstup do strojovny výtahu z podkroví

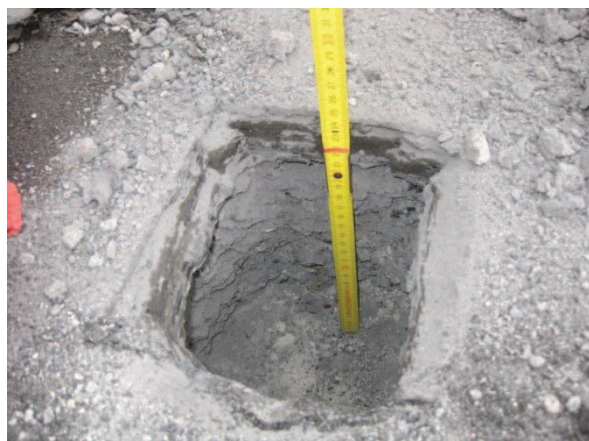
Obr. 55: Provedená sonda T1

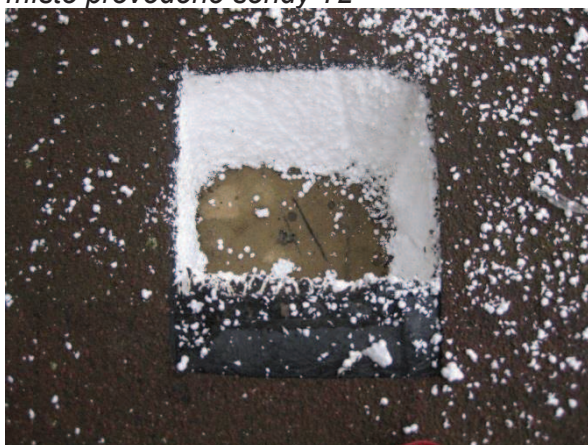
Obr. 69: Provedená sonda T2

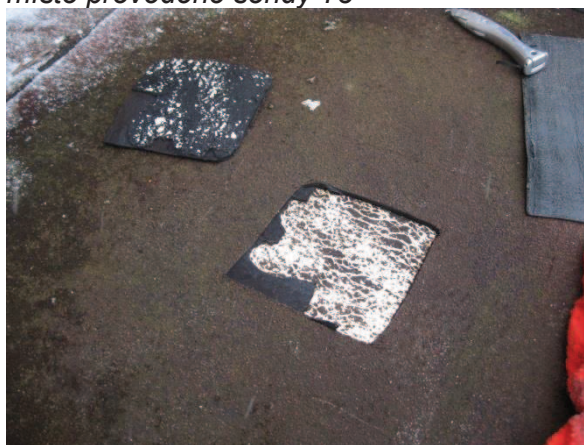
Obr. 70: Provedená sonda T3

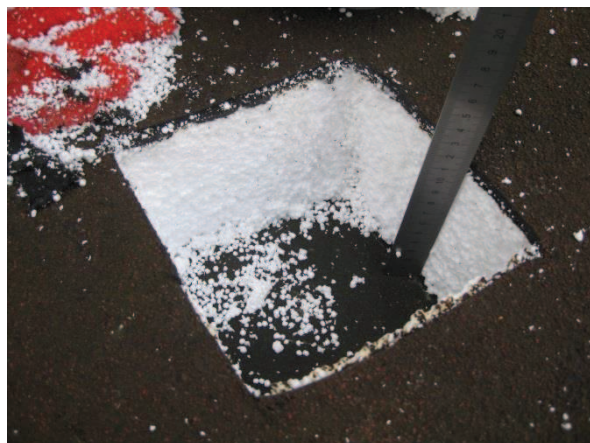
Obr. 71: Provedená sonda T3

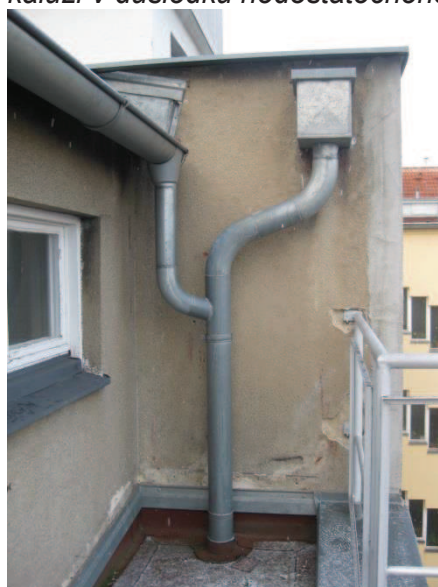
Obr. 76: Odvodnění ze střechy A a jeho prostup skrz střechu C

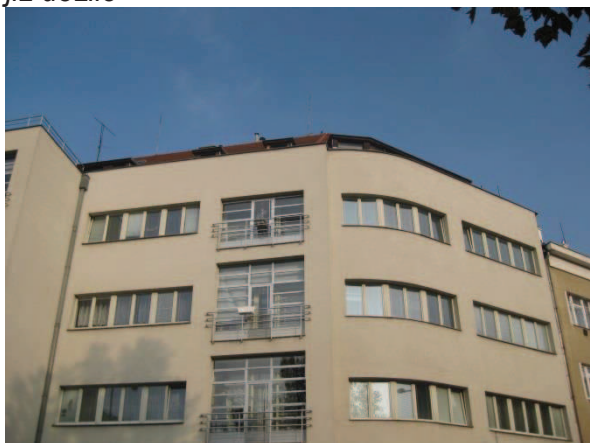
Obr. 81: Pohled na část průčelí

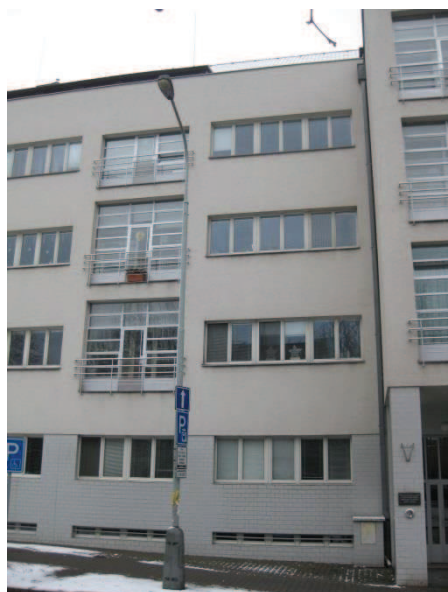
Obr. 83: Pohled na část průčelí

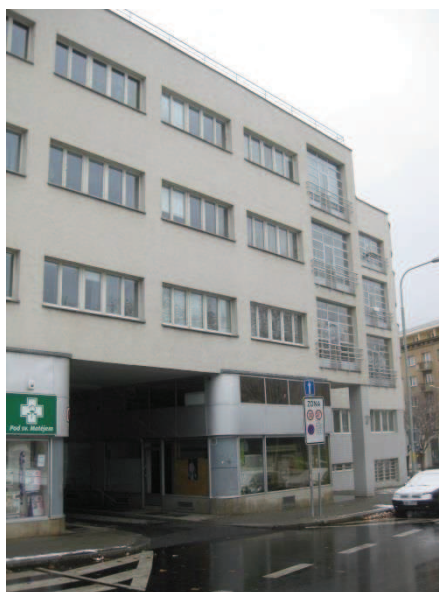
Obr. 84: Pohled na část průčelí

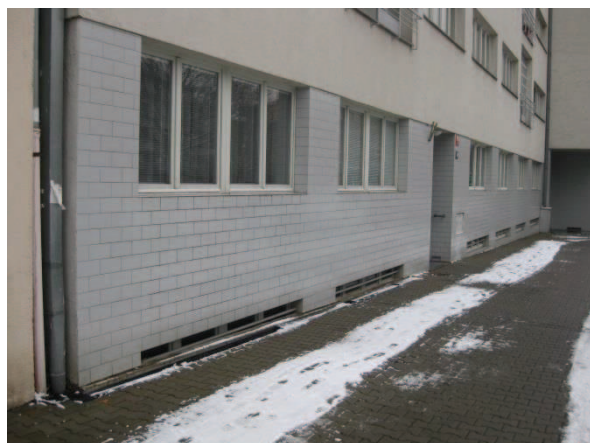
Obr. 85: Pohled na část průčelí

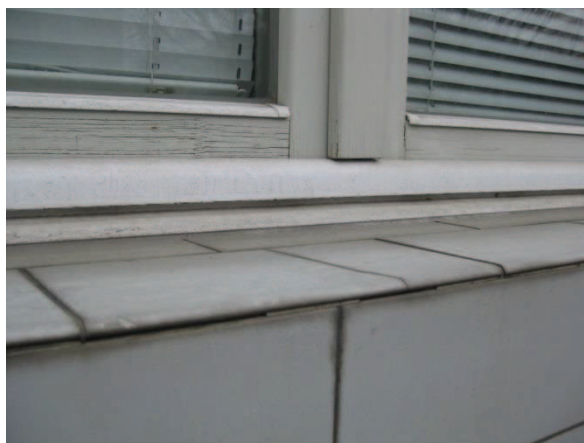
Obr. 86: Detail parapetu, dožilá spárovací hmota obkladu

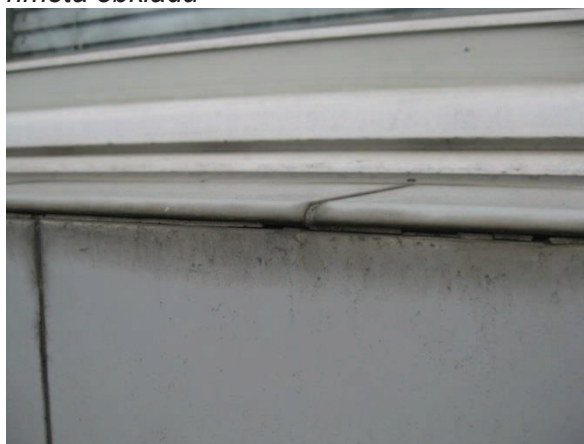
Obr. 88: Detail parapetu, dožilá spárovací hmota obkladu

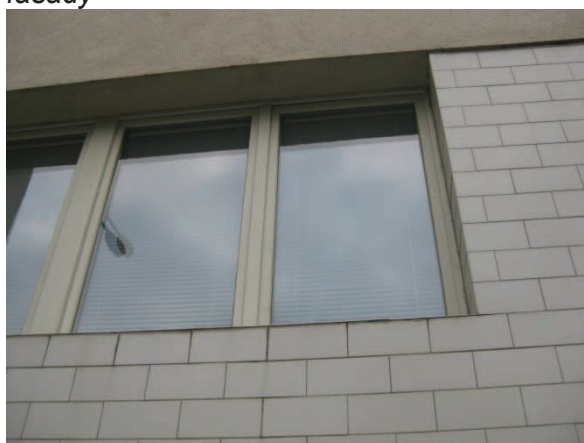
Obr. 94: Detail parapetu, dožilá spárovací hmota obkladu

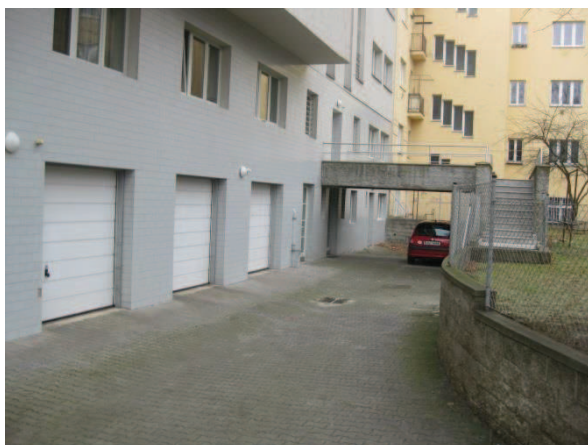
Obr. 97: Pohled na dvorní část přilehlou k objektu

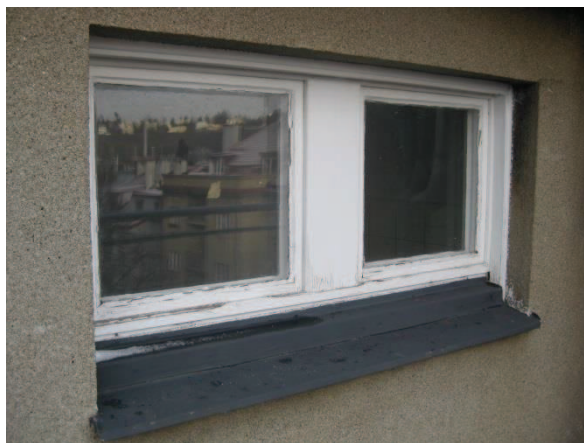
Obr. 106: Oprýskané výplně otvorů

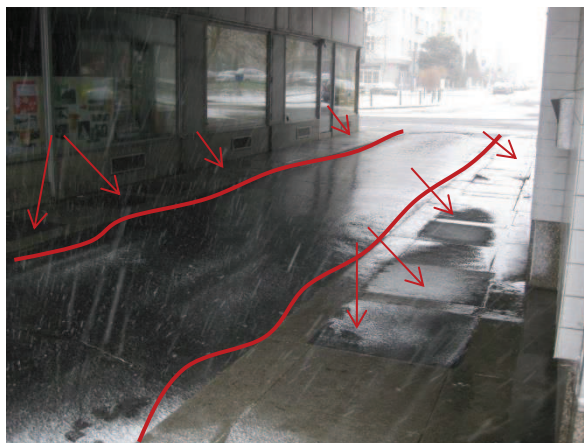
Obr. 112: Podsklepený průjezd vedoucí skrz budovu (místa zátoku vyznačena červeně)

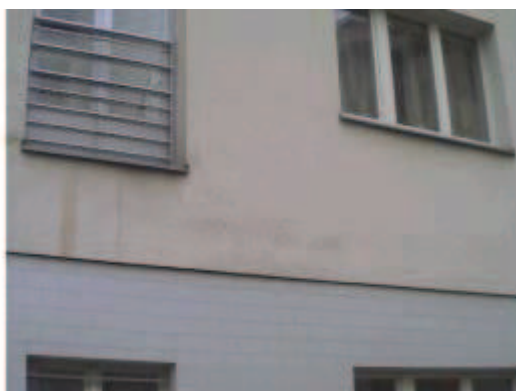
Obr. 139:  
Pohled na část fasády orientované do vnitrobloku, lokální neznámá abnormalita

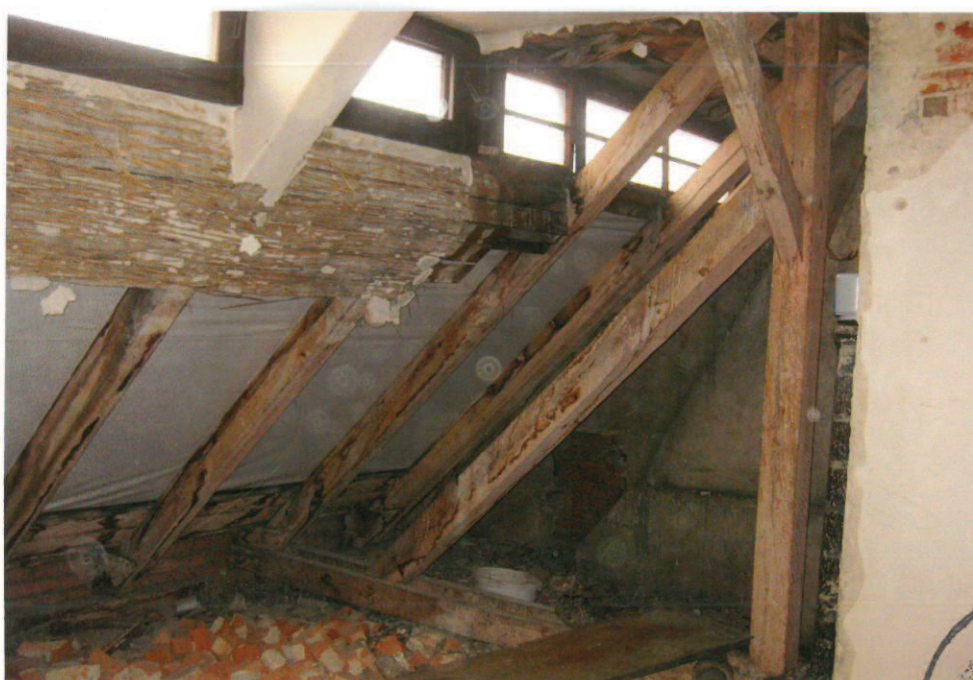
Některé partie krovu byly v průběhu 2. světové války ošetřeny tehdy používaným protipožárním prostředkem Betogen který tvoří růžový nátěr na povrchu trámů. Tento protipožární postřik je již nefunkční a bude třeba ho před celkovým ošetřením krovu sejmout. Na několika fotografiích jsou také patrné na trámech barevné skvrny indikující zvýšenou vlhkost dřeva. Přítomnost vlhkosti byla zjištěna v menší či větší míře u všech krokví střešního pláště podél jejich hrany v kontaktu s pojistnou hydroizolací. Vlhkost těchto prvků byla namátkově měřena vpichovacím vlhkoměrem (viz sondy č. 22 až 26). Vyhodnocení příčin vlhkosti provede firma AWAL.

foto č. 4 - pohled na část krovu, patrný Betogen
